# 信濃国分(僧)寺跡(上田市)探訪レポート

## 信濃国分寺跡史跡公園（国指定史跡）

## 僧 寺 跡 案 内

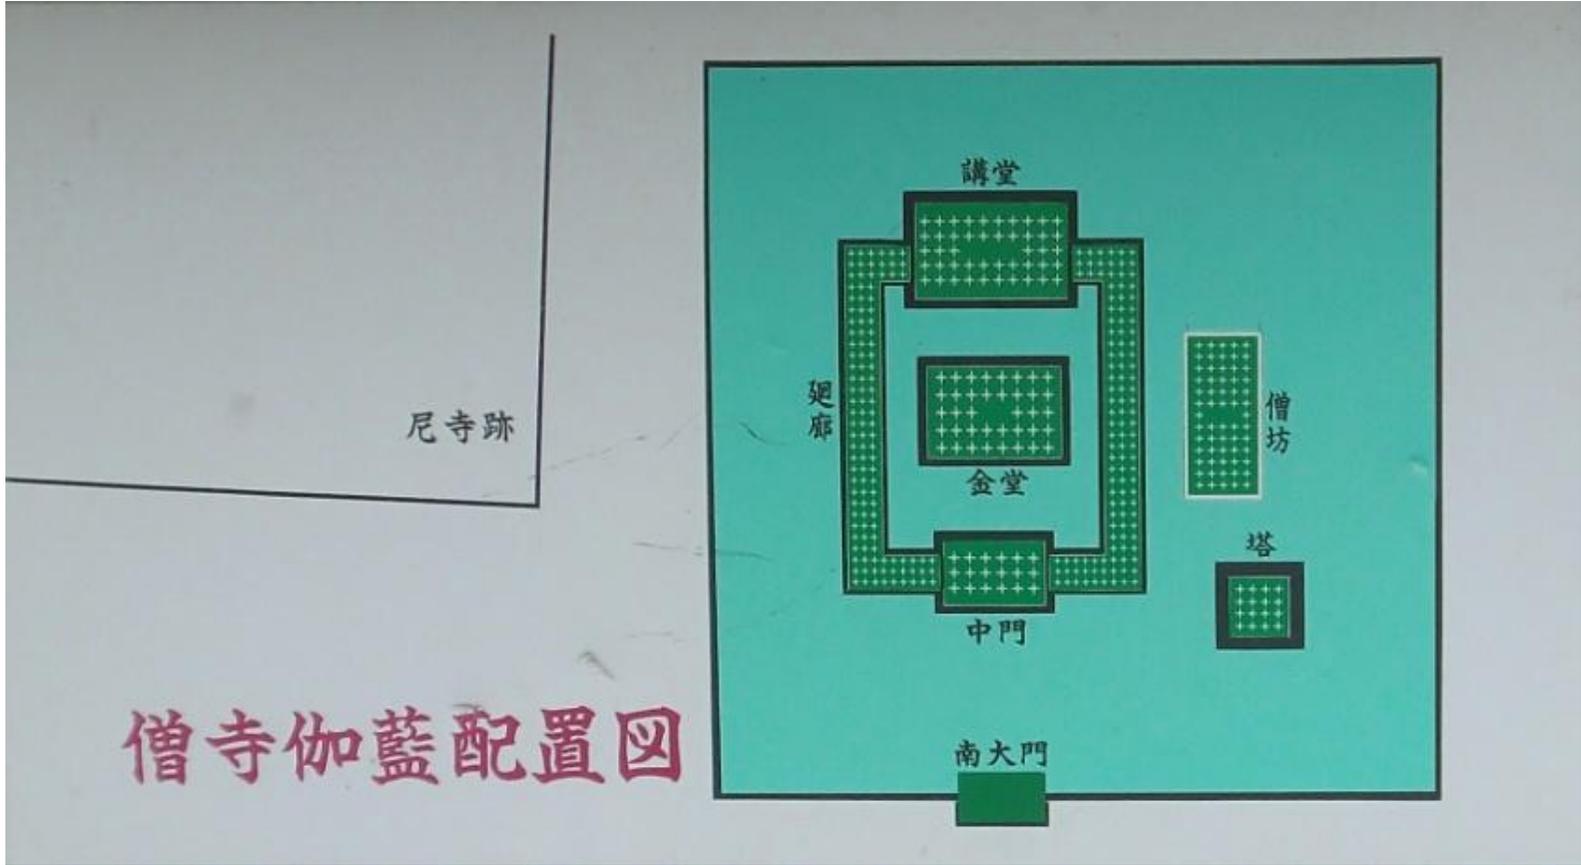
信濃国分寺跡は、昭和38年(1963)から46年にかけての8回の発掘調査により、僧寺(金光明四天王護国之寺)と尼寺(法華滅罪之寺)の全容がわかりました。

ここ僧寺跡では、中門・金堂・講堂・回廊・塔・僧房の遺構が明らかにされ、南大門の位置も推定されました。100間(約177m)四方の寺域のなかに、南大門・中門・金堂・講堂が南北一直線にならんでいます。中門と講堂は回廊(複廊)でつながり、金堂の東南に塔、東には僧房があります。このような伽藍配置を東大寺(国分寺)式といいます。

金堂は今の寺院の本堂にあたり、釈迦牟尼しゃかむにぶつ仏が安置され、国分寺の塔には金光明最勝王経こんこうみょうさいしょうおうきょう（法舍利ほうしやり）がまつられました。また、講堂は法を説き経を講ずる場所で、僧房は僧が生活する宿舎でした。

発掘調査では、古瓦をはじめ、須恵器すえき・土師器はじき・硯すずり・鉄釘てつくぎなど多くの遺物が出土しました。創建期の八葉複弁はちようふくべん蓮花文れんげもん燈瓦あぶみがわらと均正唐草文きんせいからくさもん字瓦のきがわらは東大寺や平城京跡のものと同類です。また「伊」「更」など郡名を表したとみられる文字瓦しじがわらもあります。これらはすべて信濃国分寺資料館に収蔵し、展示されています。

遺構は埋め戻しによる基壇復元きだんふくげん方式ほうしきがとられています。建物跡の表面をソイルセメントで覆い、芝生や玉砂利で区画し、築地跡ついでにはドウダンツツジを植え、寺域がよくわかるようになっています。

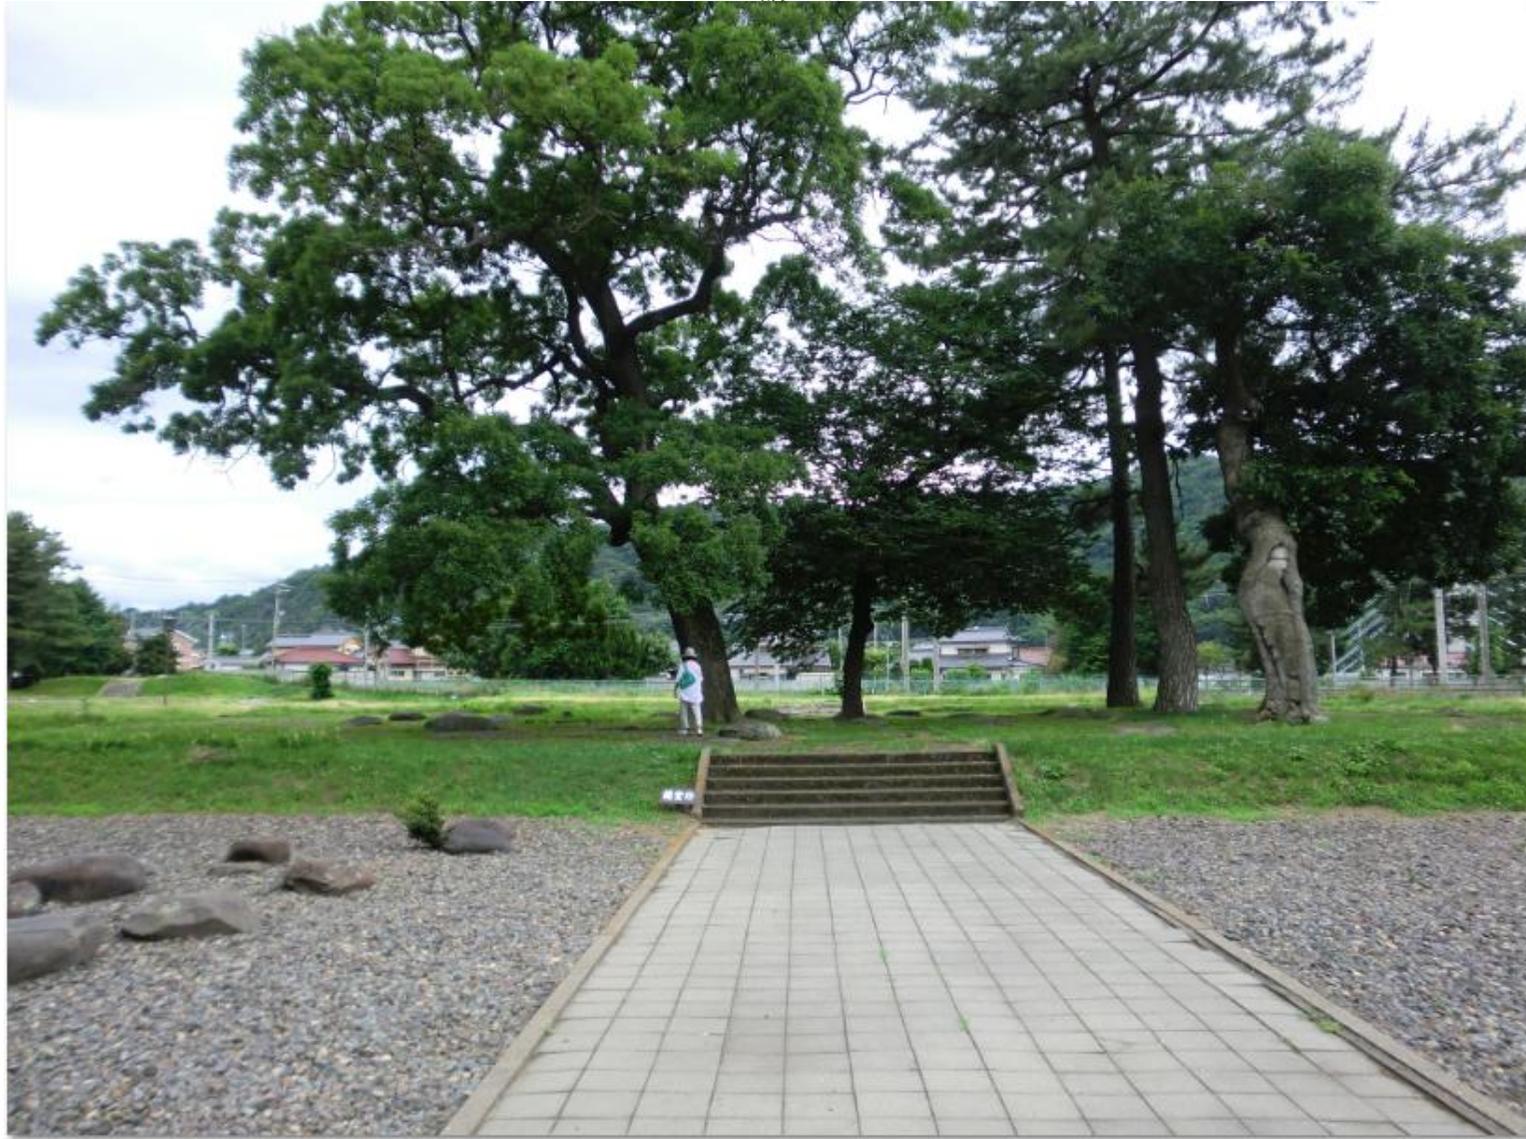
講堂跡

## 史跡信濃国分寺跡 僧寺 講堂跡

高さ約50cmの基壇と、本来50個ある礎石のうち27個が良好な状態で残っていました。基壇の周囲には玉石敷きの雨落溝も良好に検出されました。

基壇の規模は東西34m×南北20mで、建物は正面28.8m、側面14mの9×4間と確認されました。

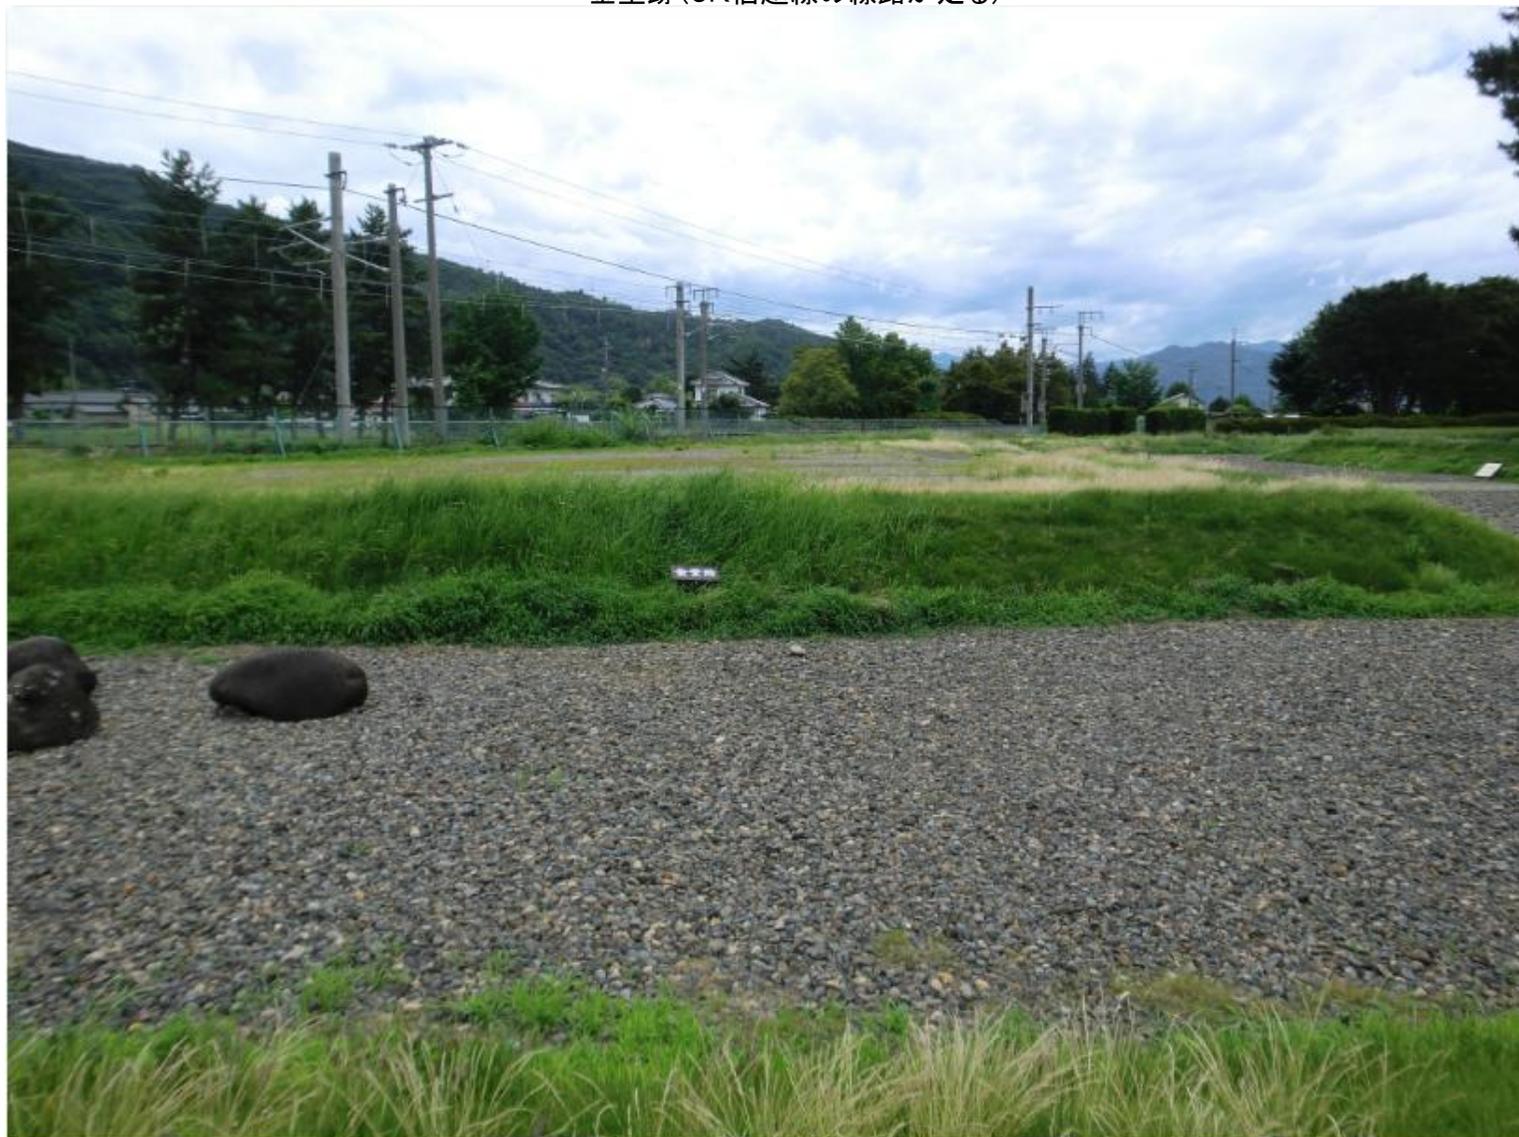
## 史跡信濃国分寺跡 僧寺 金堂跡

基壇周囲の一部には石組の雨落溝や石敷遺構がきわめて良好に検出されました。また、石段の部材と思われる凝灰岩の切石も発見されています。基壇は東西29.7m×南北19.3mで、推定される建物規模は正面24.2m、側面14.4mの7×4間です。

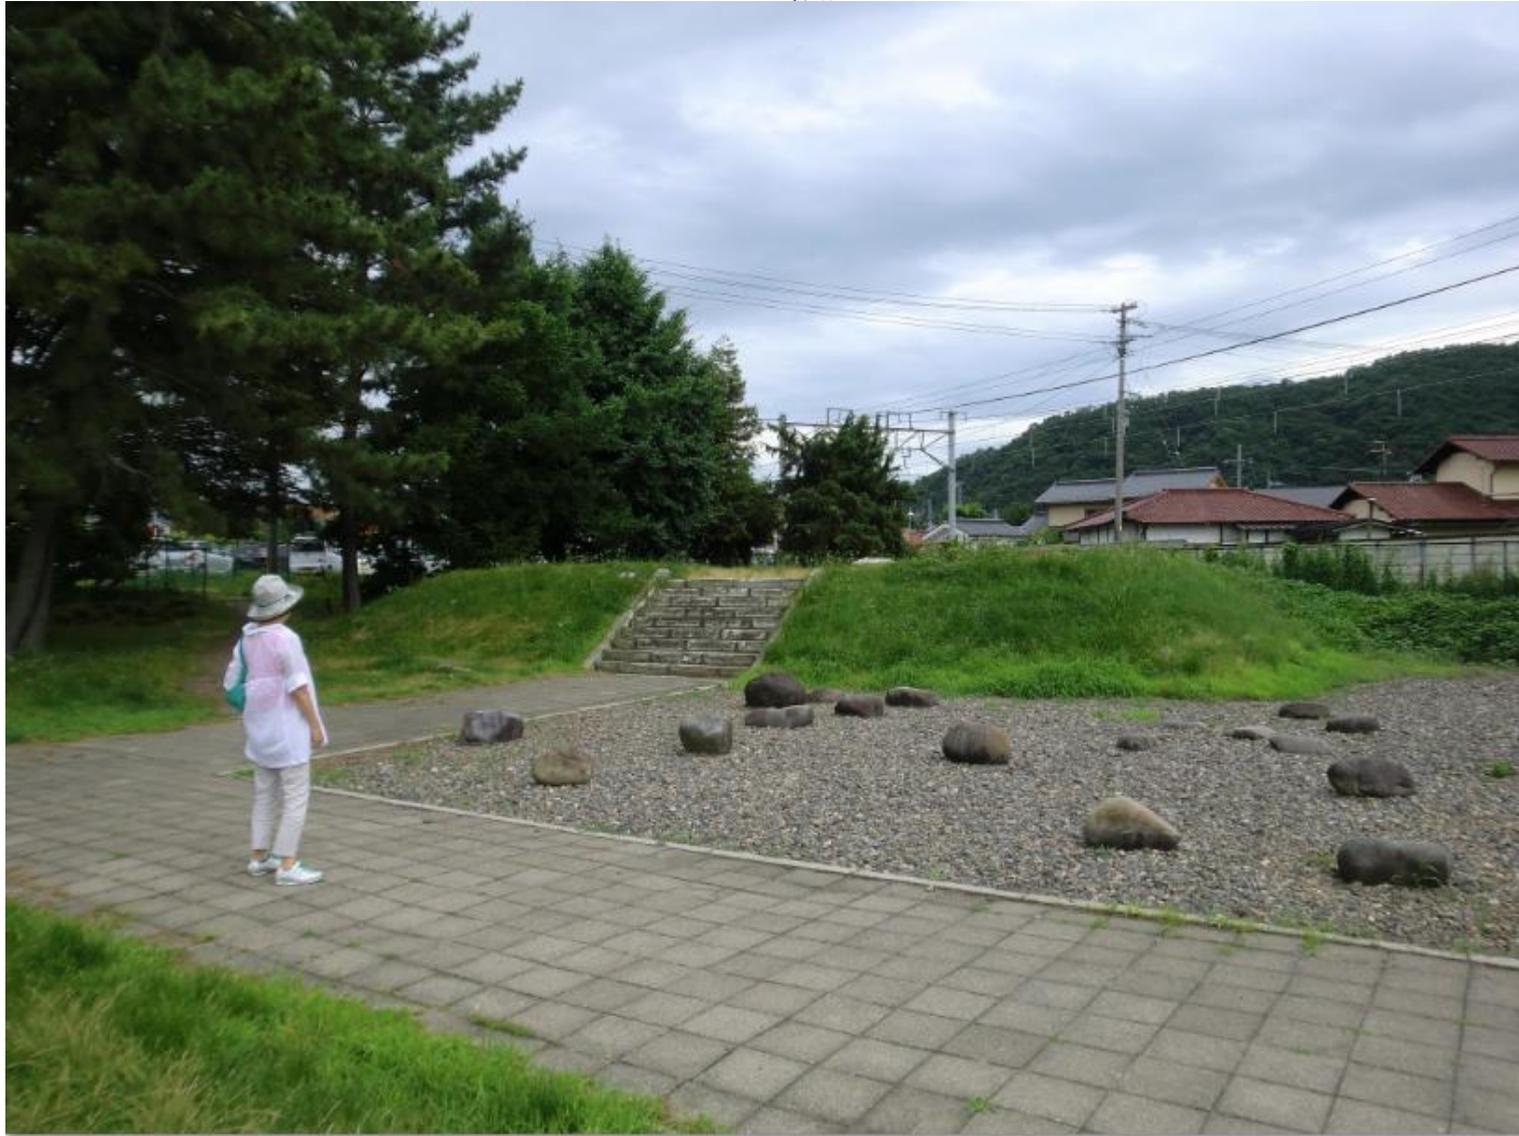
塔跡

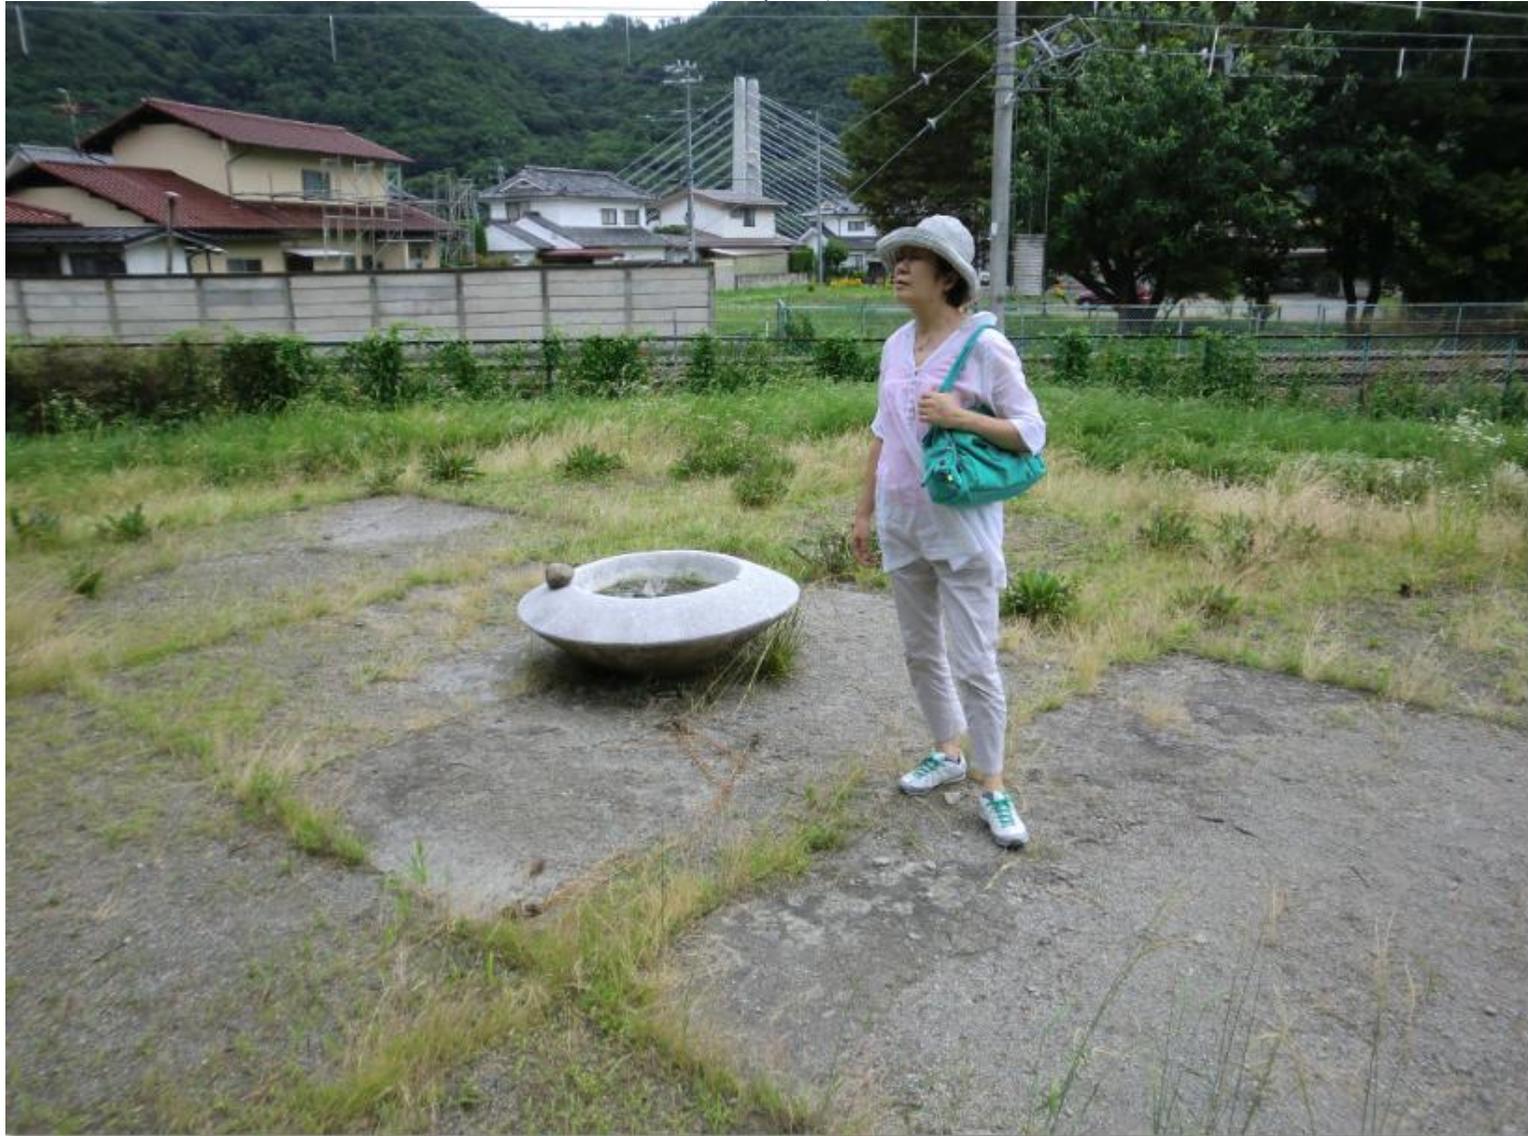
これは心柱の礎石か？

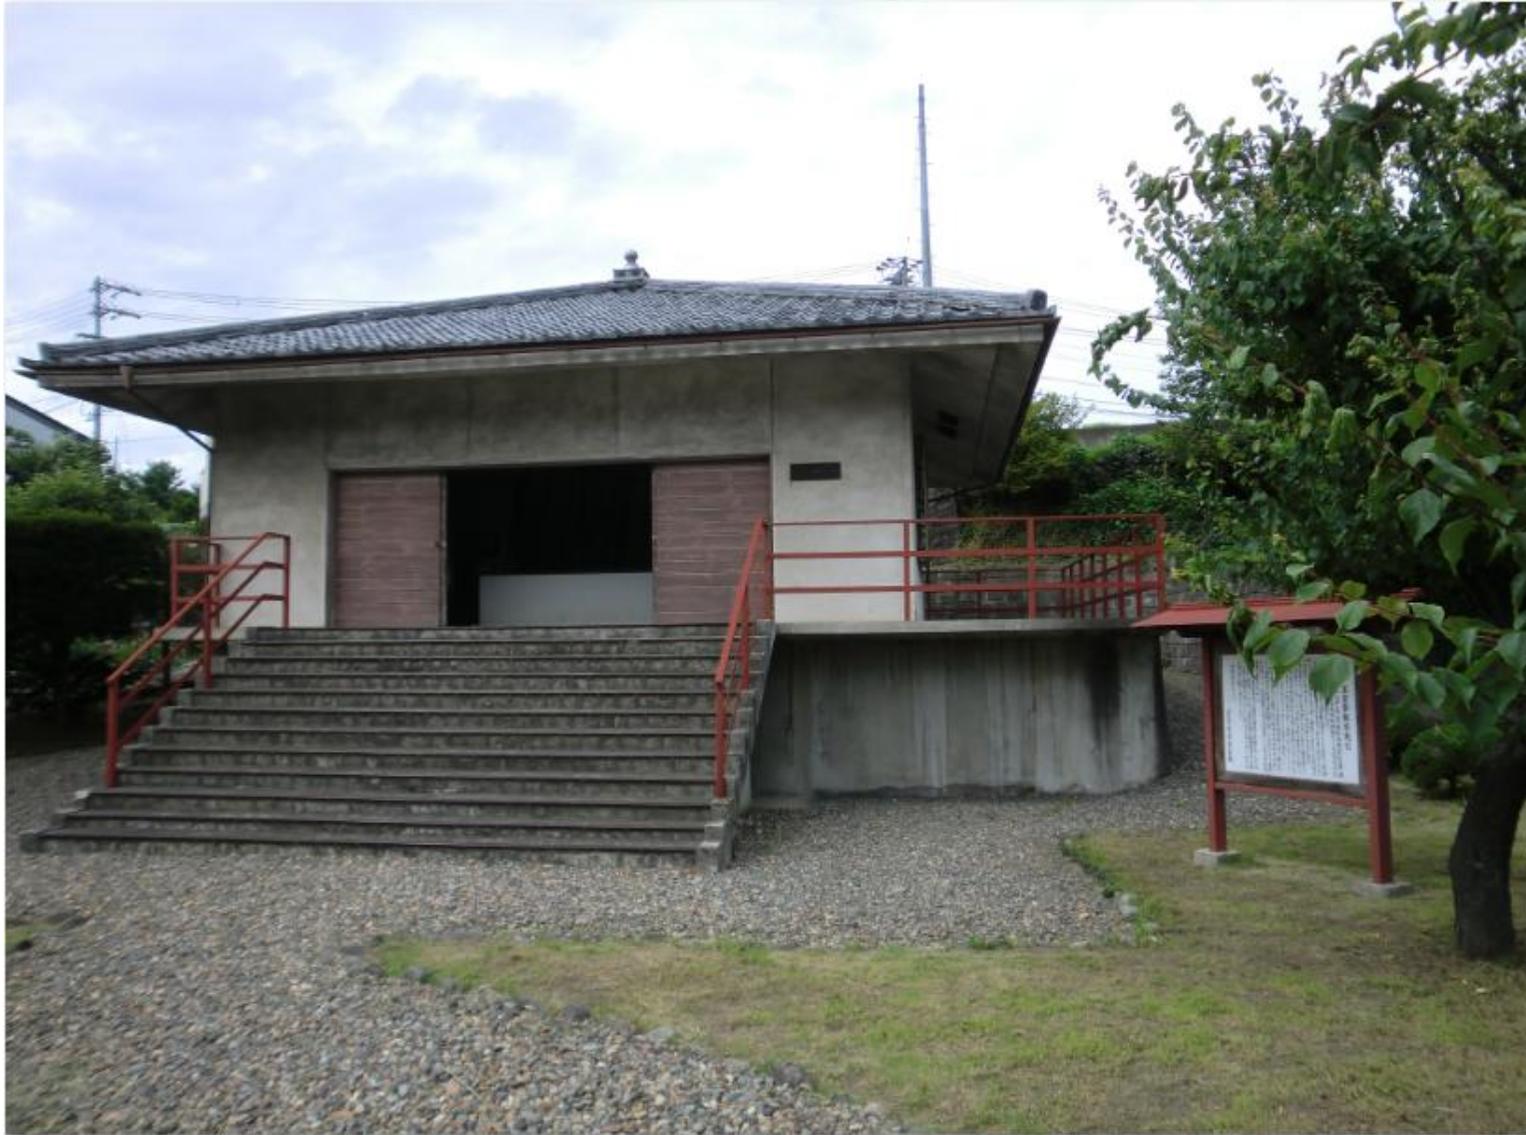
この建物は瓦窯跡の覆屋

## 瓦窯跡観察施設

この窯跡は昭和四十二年二月運輸会社建設工事の際発見され、同年三月の緊急発掘調査により、半地下式平窯跡二基であることが確認された。

燃焼室はラッパ状に焼成室にむかって広がり、焼成室の境は障壁によって分けられ、下部に三個の通焰孔を設けている。焼成室は七本のロストルを設け、奥壁内に三本の煙道をつくつてある。この焼成室の高さは四呎の壁が破壊されているので明確ではないが、およそ一・三メートル程度と推定される。

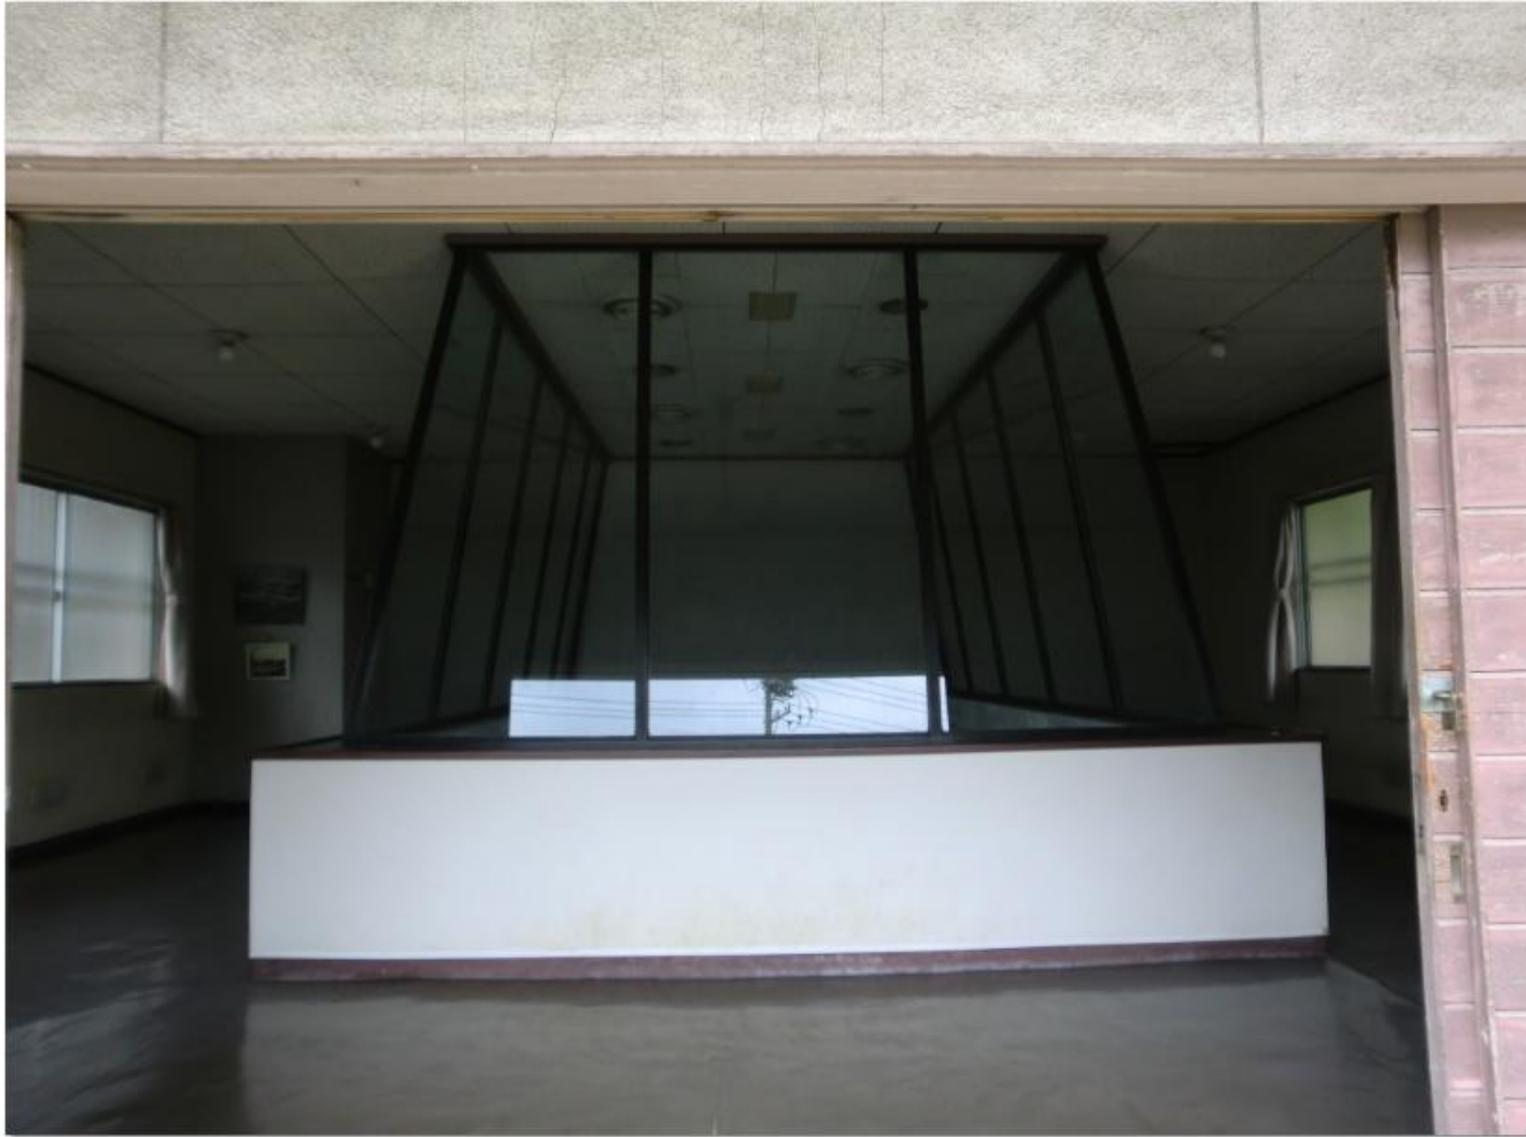
これは尼寺金堂跡の北東約二百メートルに位置し、窯の中心線は二基とも東偏二十四度三十分で、中心線の間隔は四メートルである。構造は瓦を使って構築した平窯で、焚口は大きい河原石を左右に立て、その上に大石をのせてある。

また、構築材となっている瓦は国分寺創建時の瓦と本瓦の工人が作製したものの二種であり、操業は平安時代初期における国分僧寺、尼寺の大修理に際して行なわれたと推定され、一回についての瓦焼成数は瓦を三段詰にした場合、約百枚程度と考えられる。

なお、この観察施設は上田市が国、県の補助を得て八百万円の経費で建設したもので、二基の窯跡を鉄筋コンクリート壁で保護し、西側の一基について観察の便を計り、他の一基は床の下に埋め戻されている。

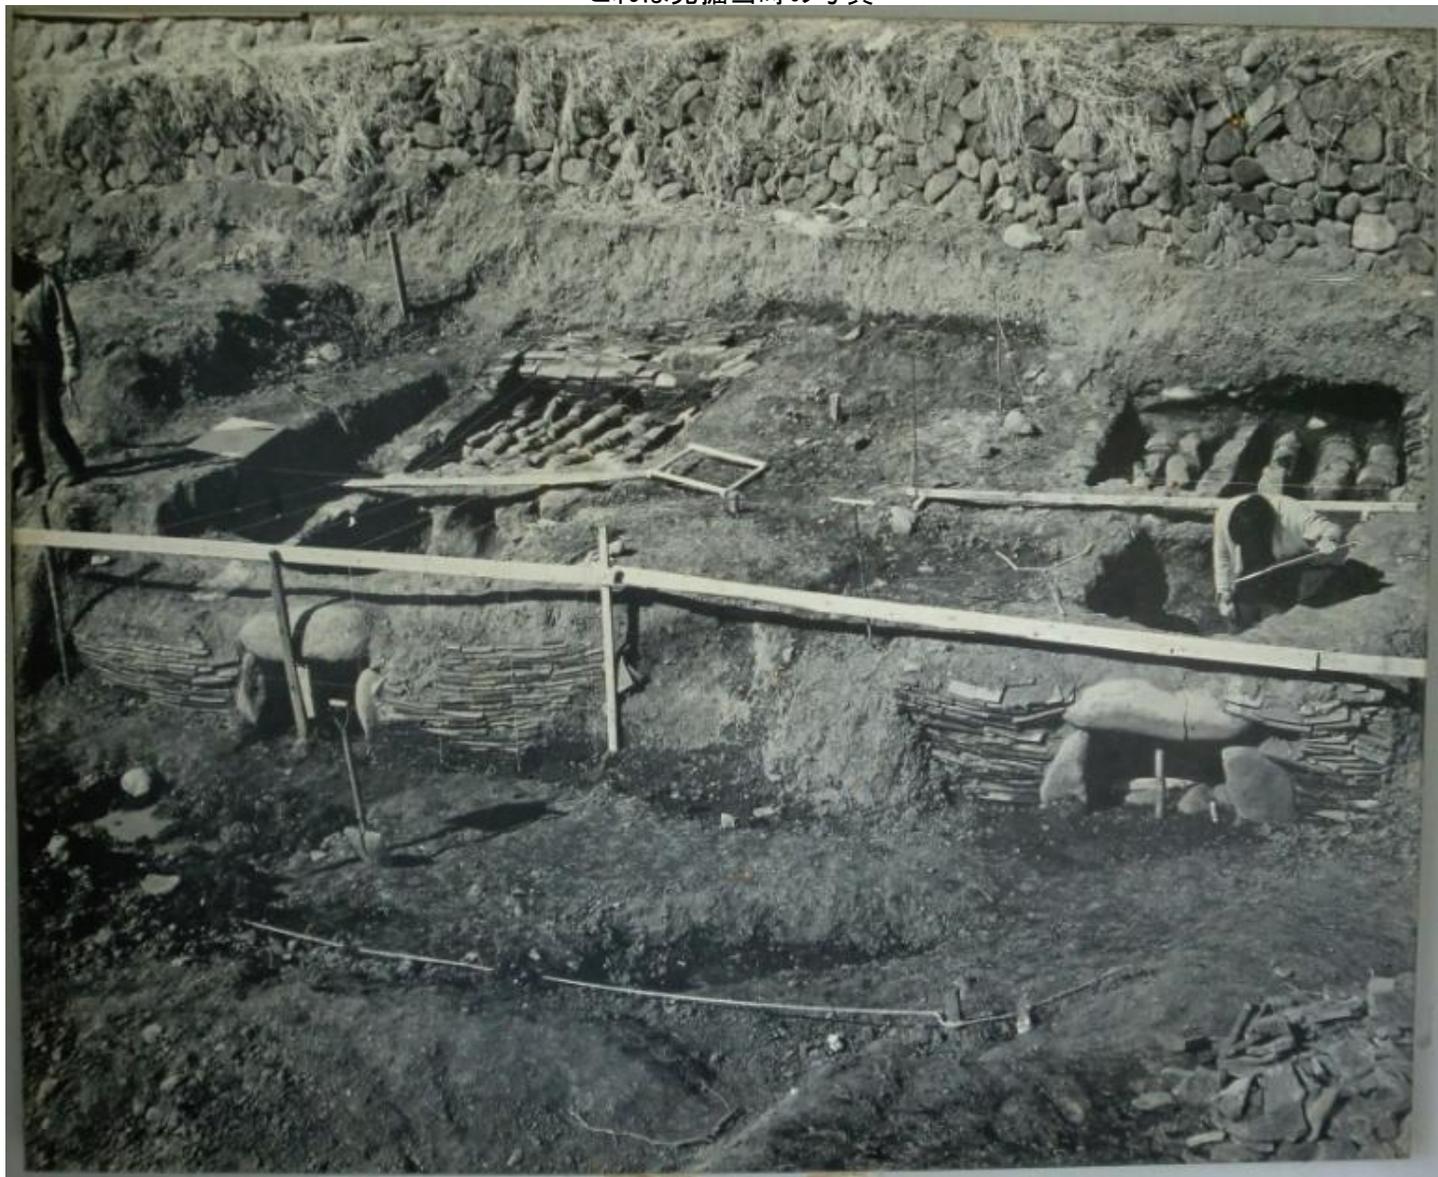
これは発掘当時の写真
