信濃国分(僧)寺跡 再調査(上田市)

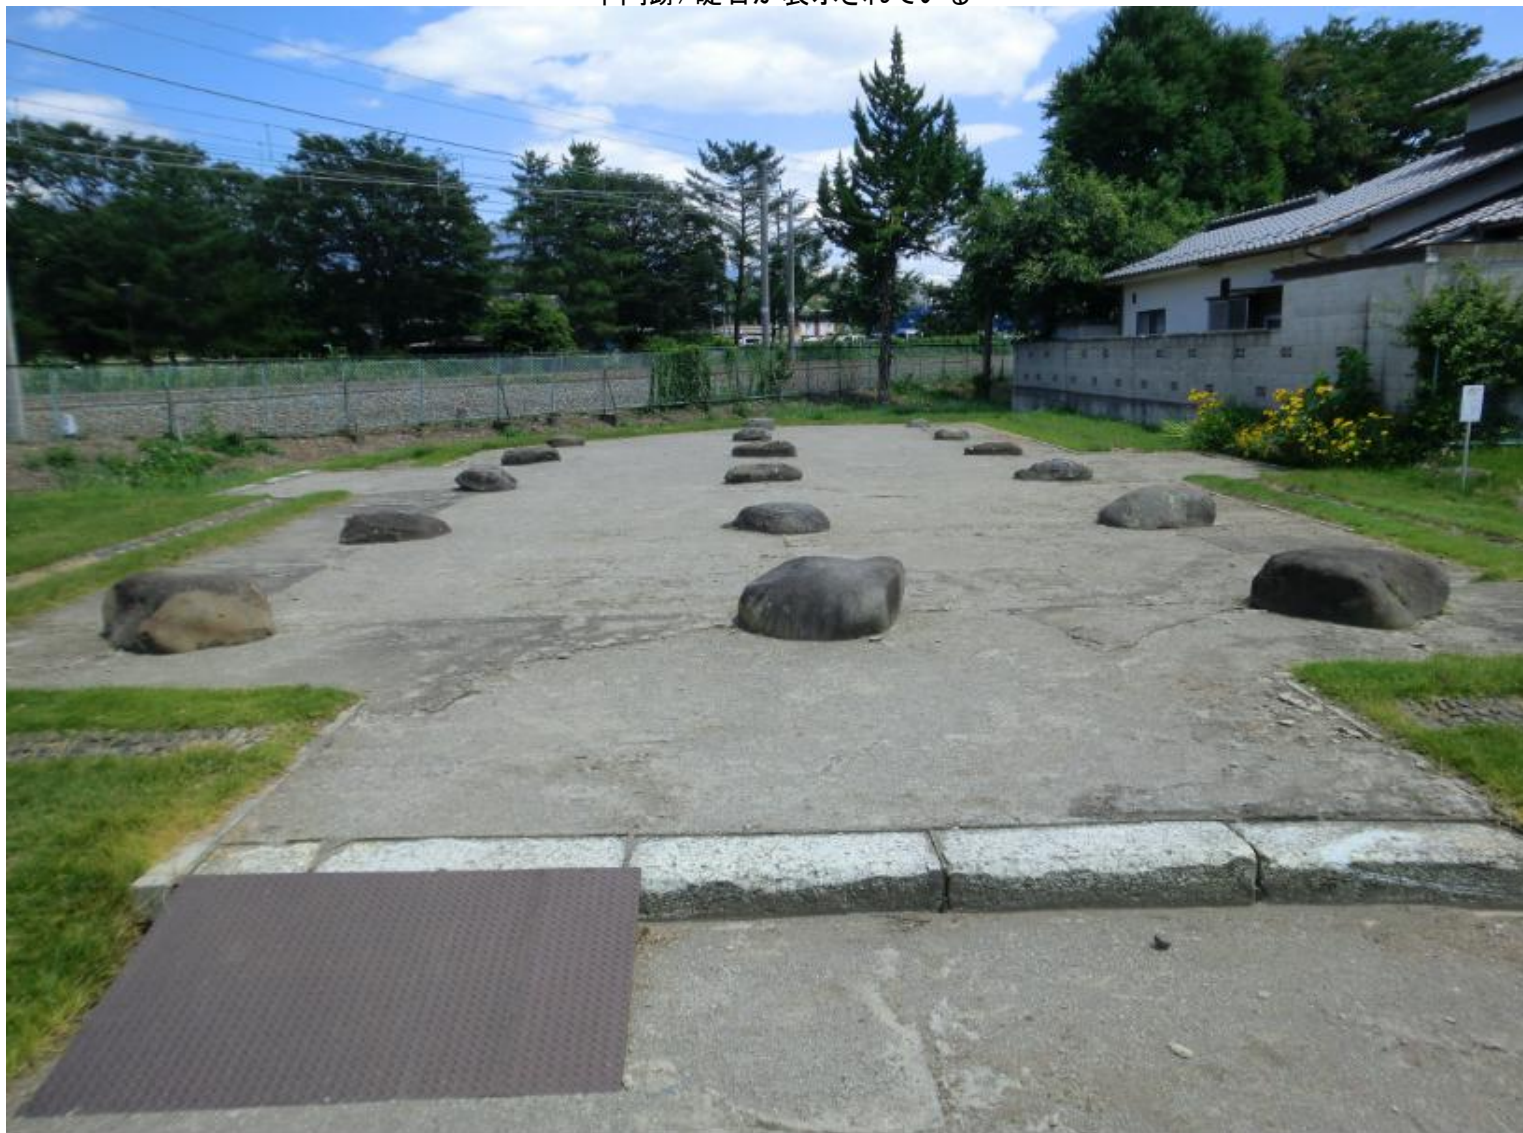
中門跡/礎石が表示されている

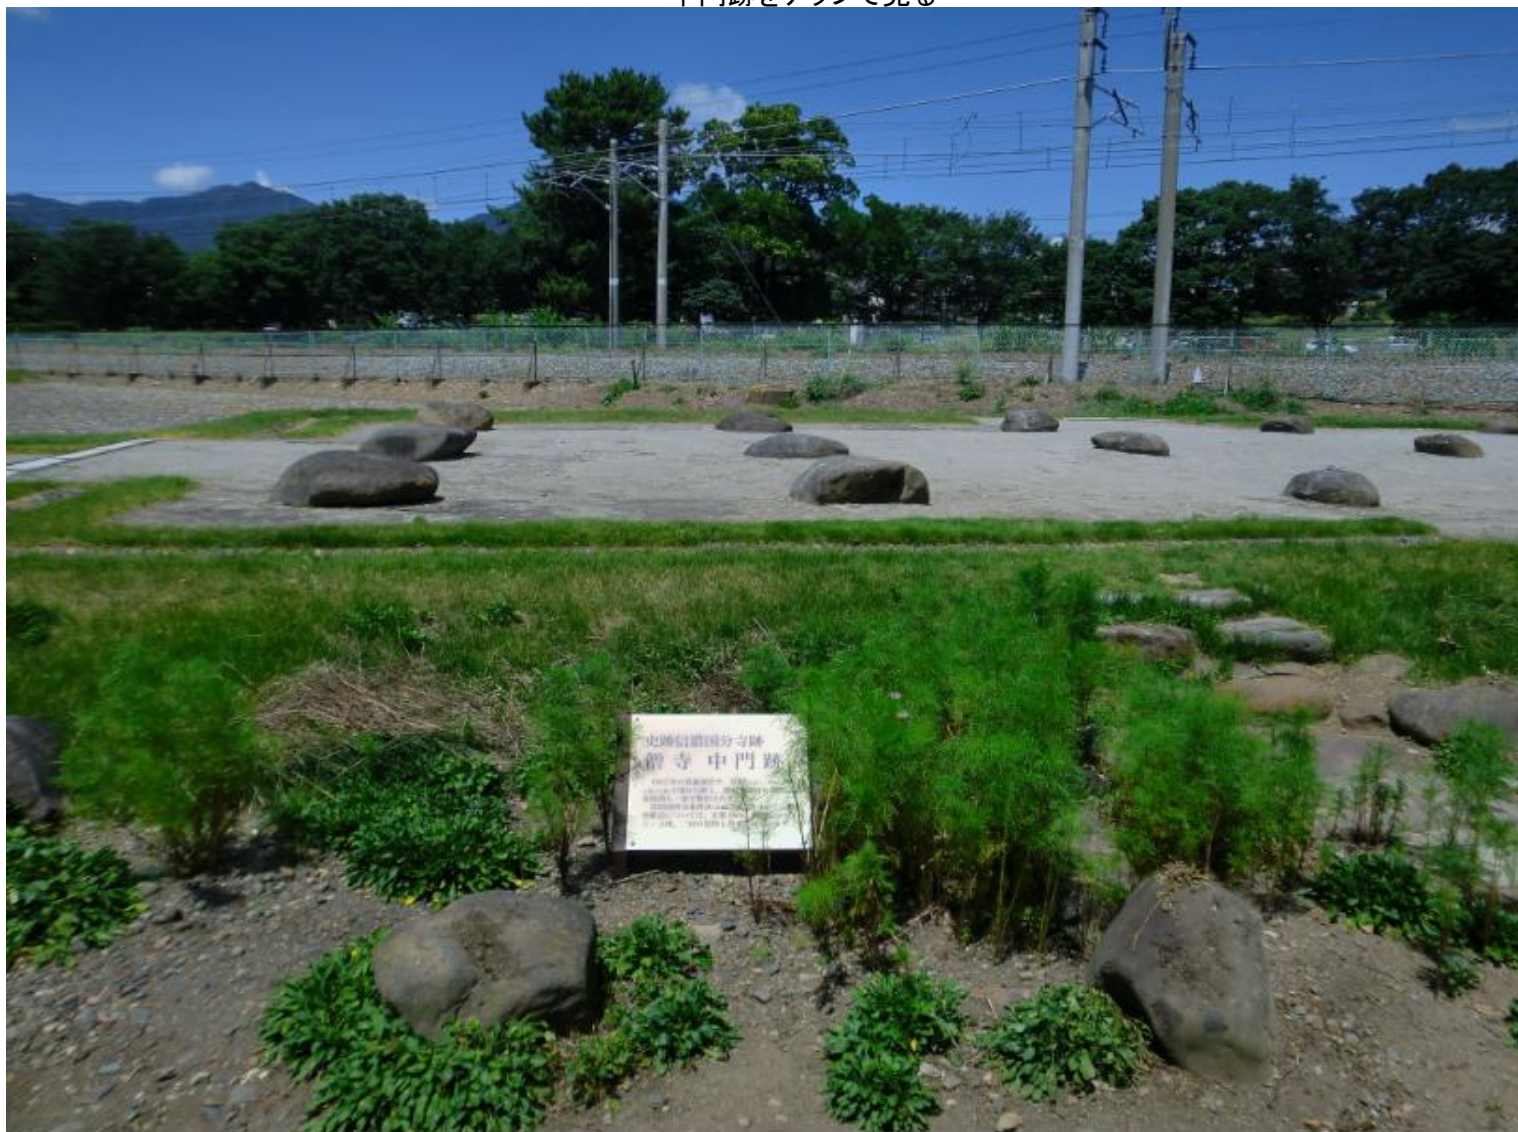
史跡信濃国分寺跡 僧寺 中門跡

1967年の発掘調査で、基壇(きだん)・建物の基礎に築いた軸下部の石敷と、礎石の根固め栗石、雨落溝も一部で検出されました。

基壇規模は東西20.8m×南北9.4mで、建物構造については、正面18m、側面6.6mの5×2間、二層の建物と想定されています。

史跡信濃国分寺跡 僧寺中門跡

ここは、古代信濃国分寺の僧寺中門跡です。

中門は、間口5間(18.0m)、奥行き2間(6.6m)の規模で、南大門よりも大きく、二層の建物も考えられています。建物の下地基壇(土を一段高く持った基礎部分)規模は東西20.8m×南北9.4mと判明しています。

この中門には東西の両側に、講堂へとつながる回廊が取り付いていました。回廊の多くは、幅1間の「単廊」と呼ばれる形式のものですが、この国分僧寺は梁間2間の「複廊」と呼ばれる規模の大きなものでした。回廊の基壇は、幅が8.1mあり、南北の全長は79.2m、27間です。また東西長は中門を含めて66.1mありました。

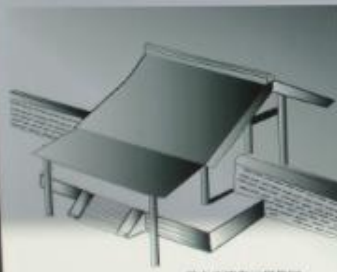
僧寺西門復元想像図

ここは、古代信濃国分寺そうじにしもんあとの僧寺西門跡です。

西門は、いままでの僧寺ついでいの築地塀けんちへい想定ライン上より少し西側で、僧寺金堂こんどうの真西に検出されました。建物の規模は、桁行けたゆき 5.1m(17 尺)、梁行はりゆき 2.7m(9 尺)で、検出された柱穴ちゅうけつ しきやくもんは四脚門しきやくもんの控え柱ひさしです。梁行の中間には、礎石そせきの上に立つ親柱ひさしがあり、そこに扉が付いていたと考えられます。門の西側 1.8m(6 尺)の箇所には、並列する2個の柱穴が同じ桁行で検出され、廂ひさしが付属していたと推定されます。

この門は礎石建ちではなく、掘立柱ほったてばしらであることや、出土する瓦の量がきわめて少ないことから、檜皮葺ひわたぶきや板葺きの屋根であったと考えられます。この西門の確認により、僧寺築地塀のラインが、これまでの想定ラインより5m西に振れていること、そして、この門が、僧寺と尼寺の間を南北行すると推定される道路に面しており、僧寺と尼寺とを繋ぐ出入口であることなど、たいへん多くの情報を提供しています。
