鍔葺屋根の研究

まずは増上寺大殿と西新井大師大本堂(東京都足立区)の鍔葺屋根を比べてみよう。

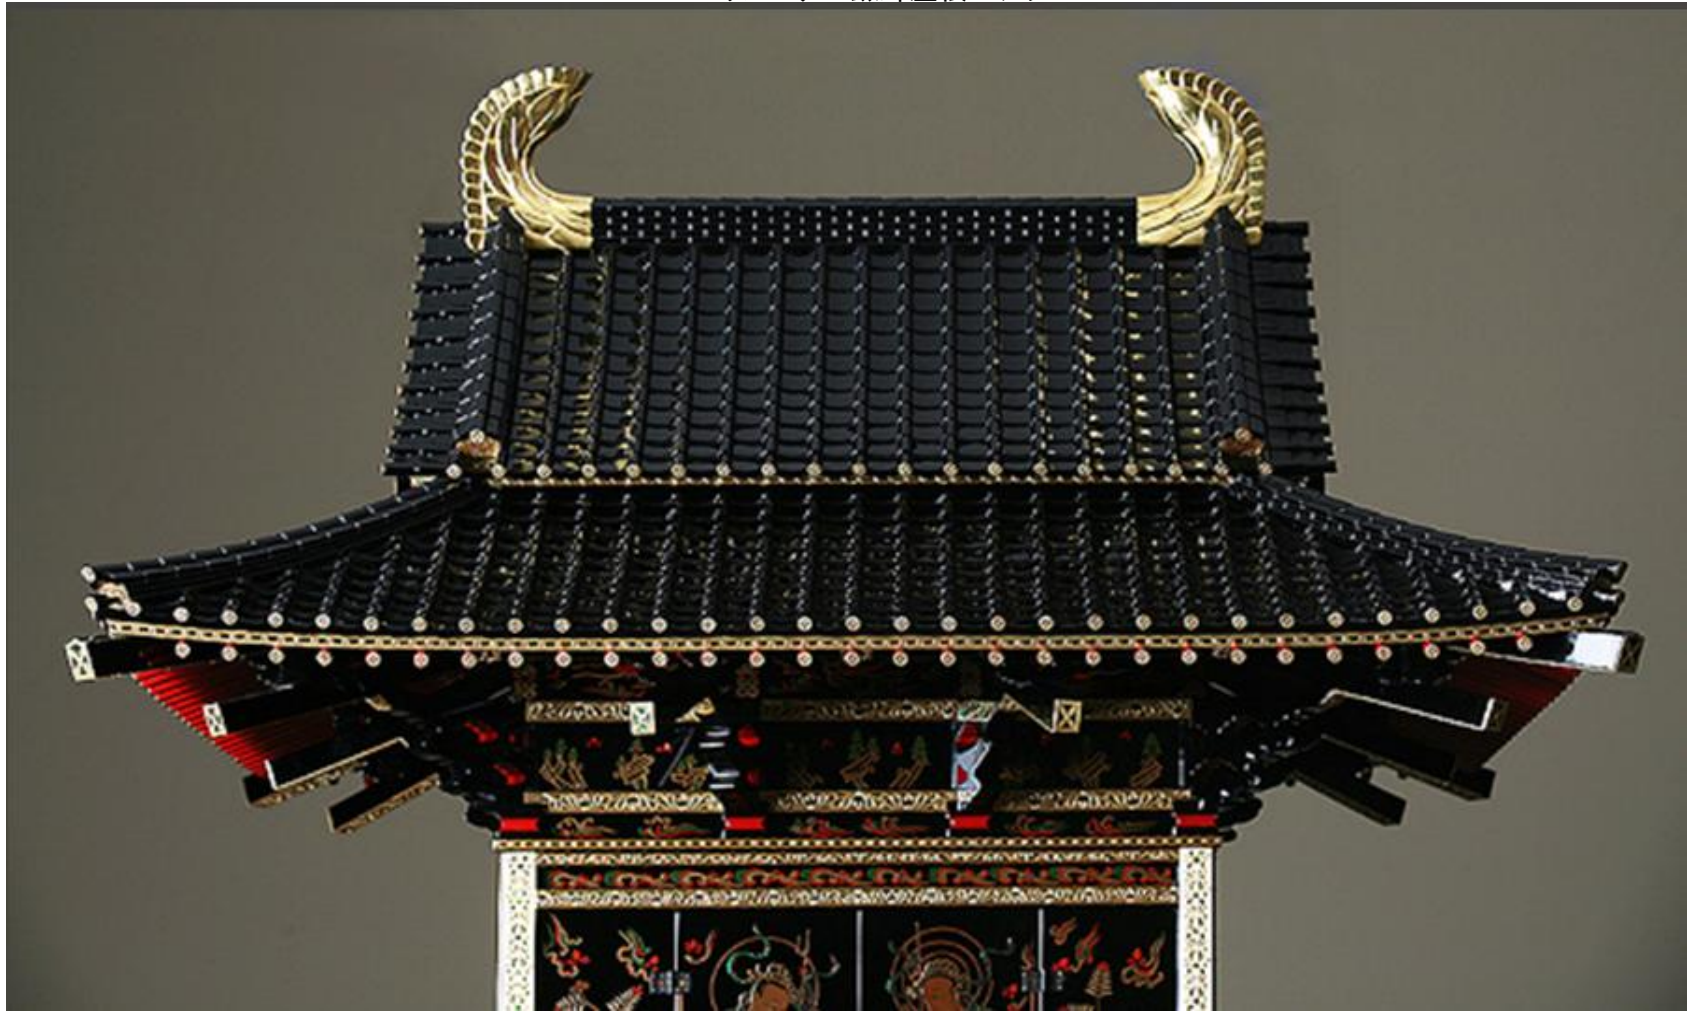
レプリカですが鑿葺屋根のアップ
