大野城跡(太宰府市) 百閒石垣 探訪

特別史跡 大野城跡 百間石垣

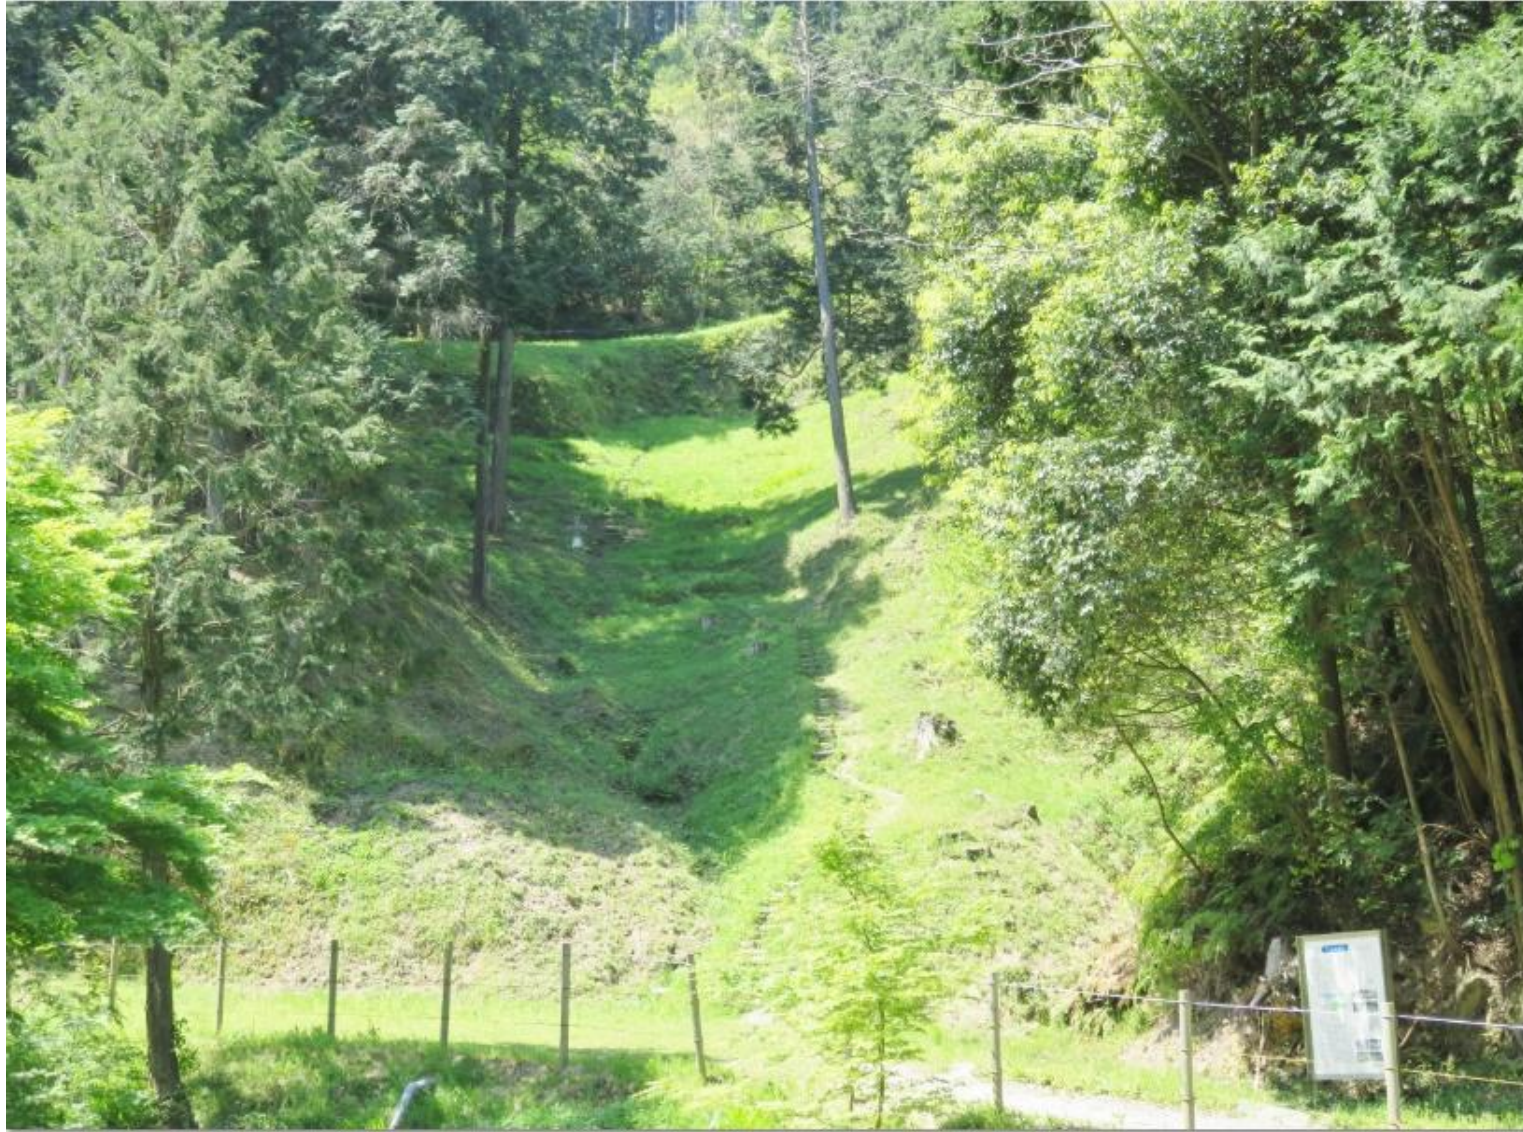
大野城の城壁は土を高く盛り上げた「土墨」で囲まれているが、起伏の激しい地形のため谷間は土墨でなく石を積み上げたダムのような石墨とし、急傾斜部は石垣を作るなど工夫をこらしている。この「百間石垣」の名称は、四王寺川の部分を石墨とし、それに続く山腹部を石垣とした城壁で、長さが180mほどであることから名付けられたものである。平均4mくらいの高さが残っており、川底部では石墨幅は9mほどある。外壁面の角度は75度前後である。この川の中から今までに3個の礎石などが発見されており、川に近い場所に城門があったと考えられる。

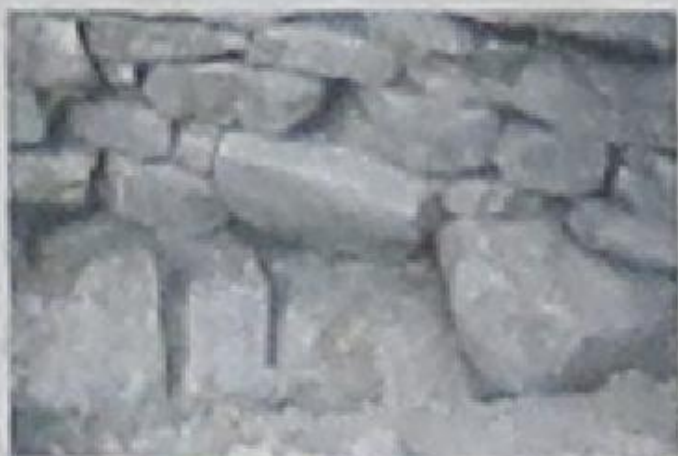
石垣の基礎

昭和48年の水害によって百間石垣の前を流れる川が氾濫、土砂崩れも重なり石垣は大きな被害を受けました。復旧工事に併せ発掘調査を行ったところ、石垣の基礎や川の中から城門の礎石と考えられる石材が発見されました。平成13年度からは石垣の保存のために修理が始められ、この時行われた工事で中央の石垣の裏から版築状の盛土が発見されるなど新たな知見を得ることができました。ところが平成15年7月の集中豪雨によって山林が崩壊、この土砂災害によって百間石垣は甚大な被害を受けました。工事は一時中断しましたが、復旧に取り組んだ結果、現在のような姿によみがえりました。

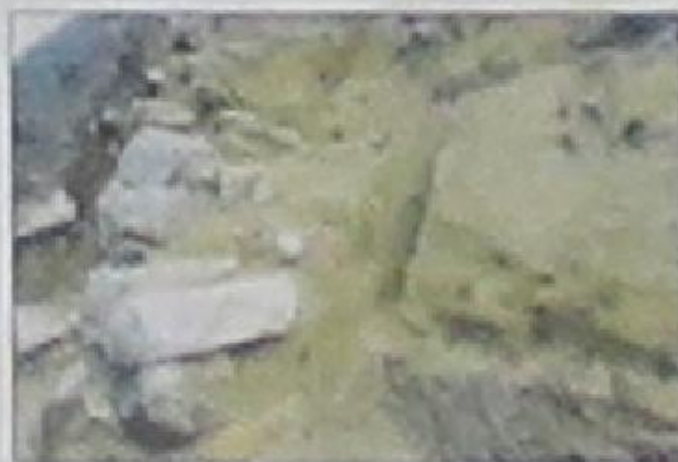
石垣裏から見つかった版築

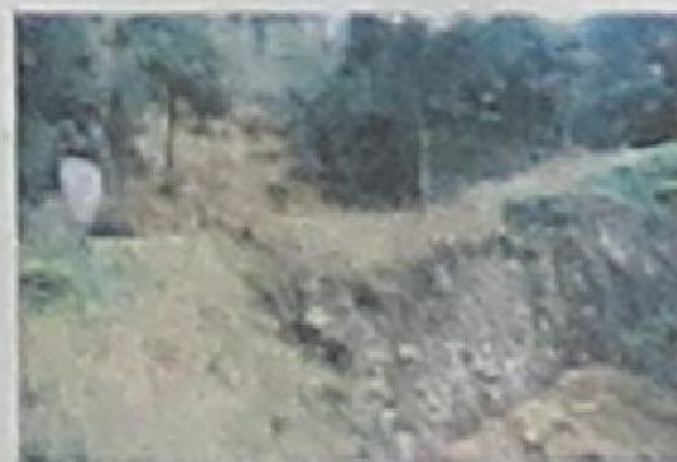
土砂災害

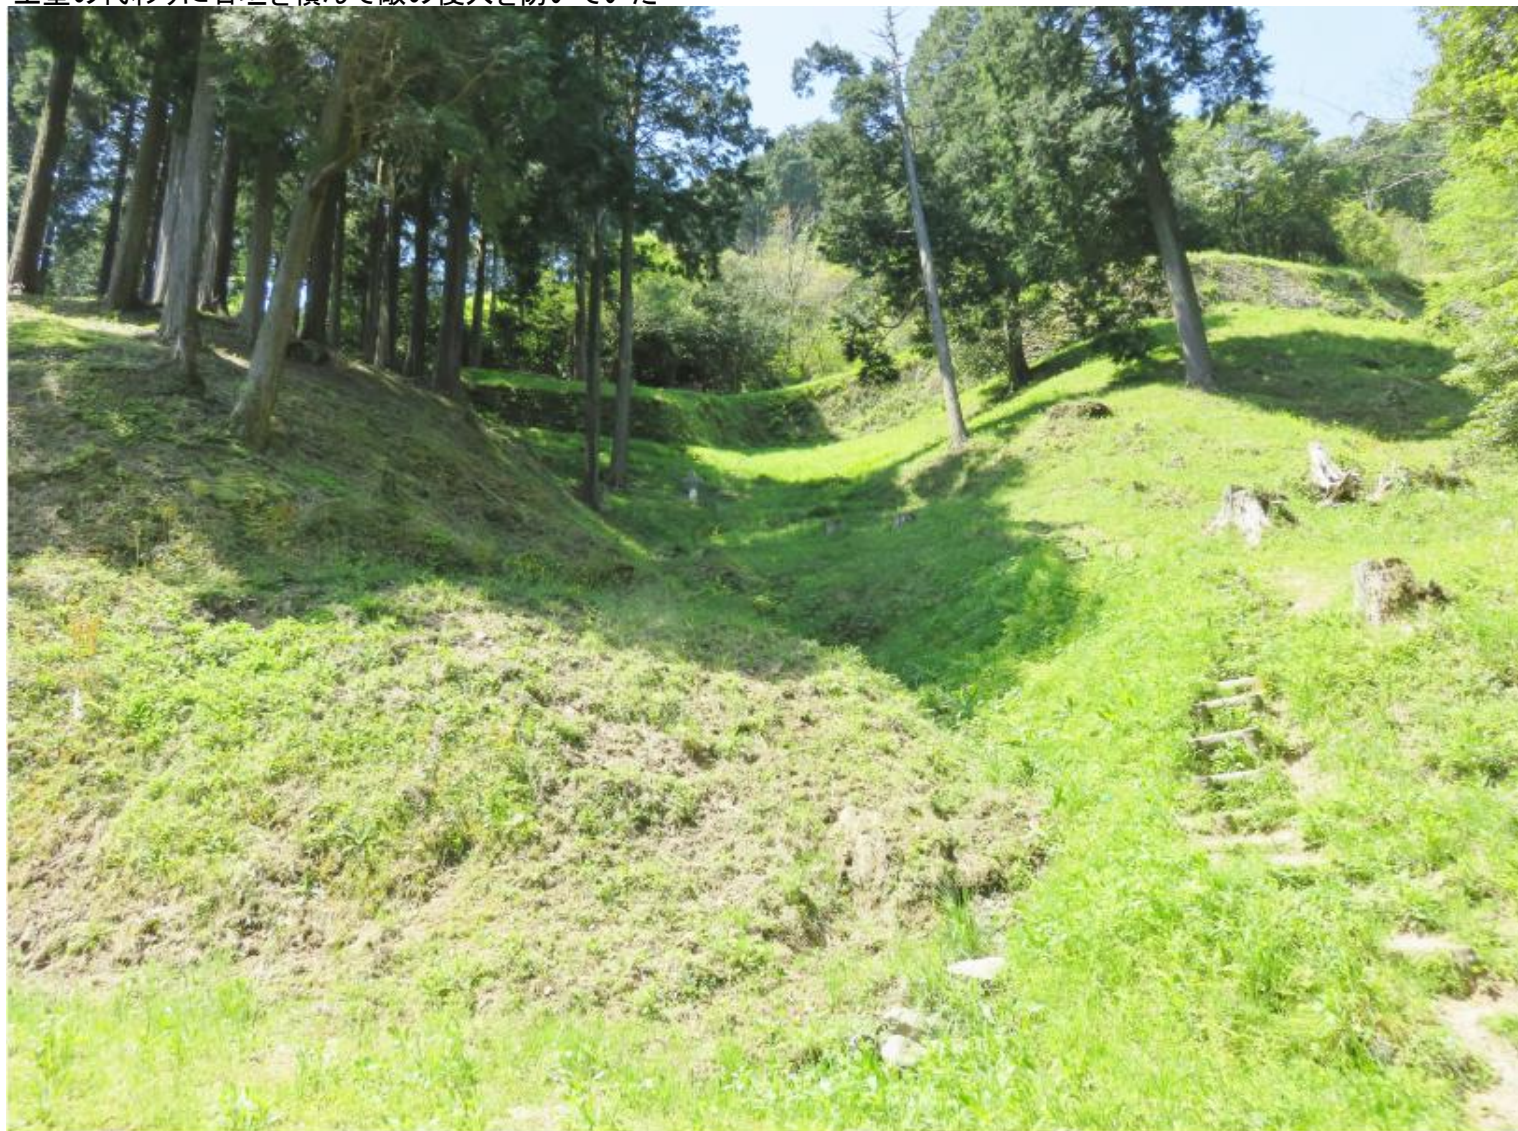
大野城は四王寺山の尾根に沿って土塁が築かれているが、中には尾根を分断する谷間が存在する箇所もあり、そのような所では土塁の代わりに石垣を積んで敵の侵入を防いでいた

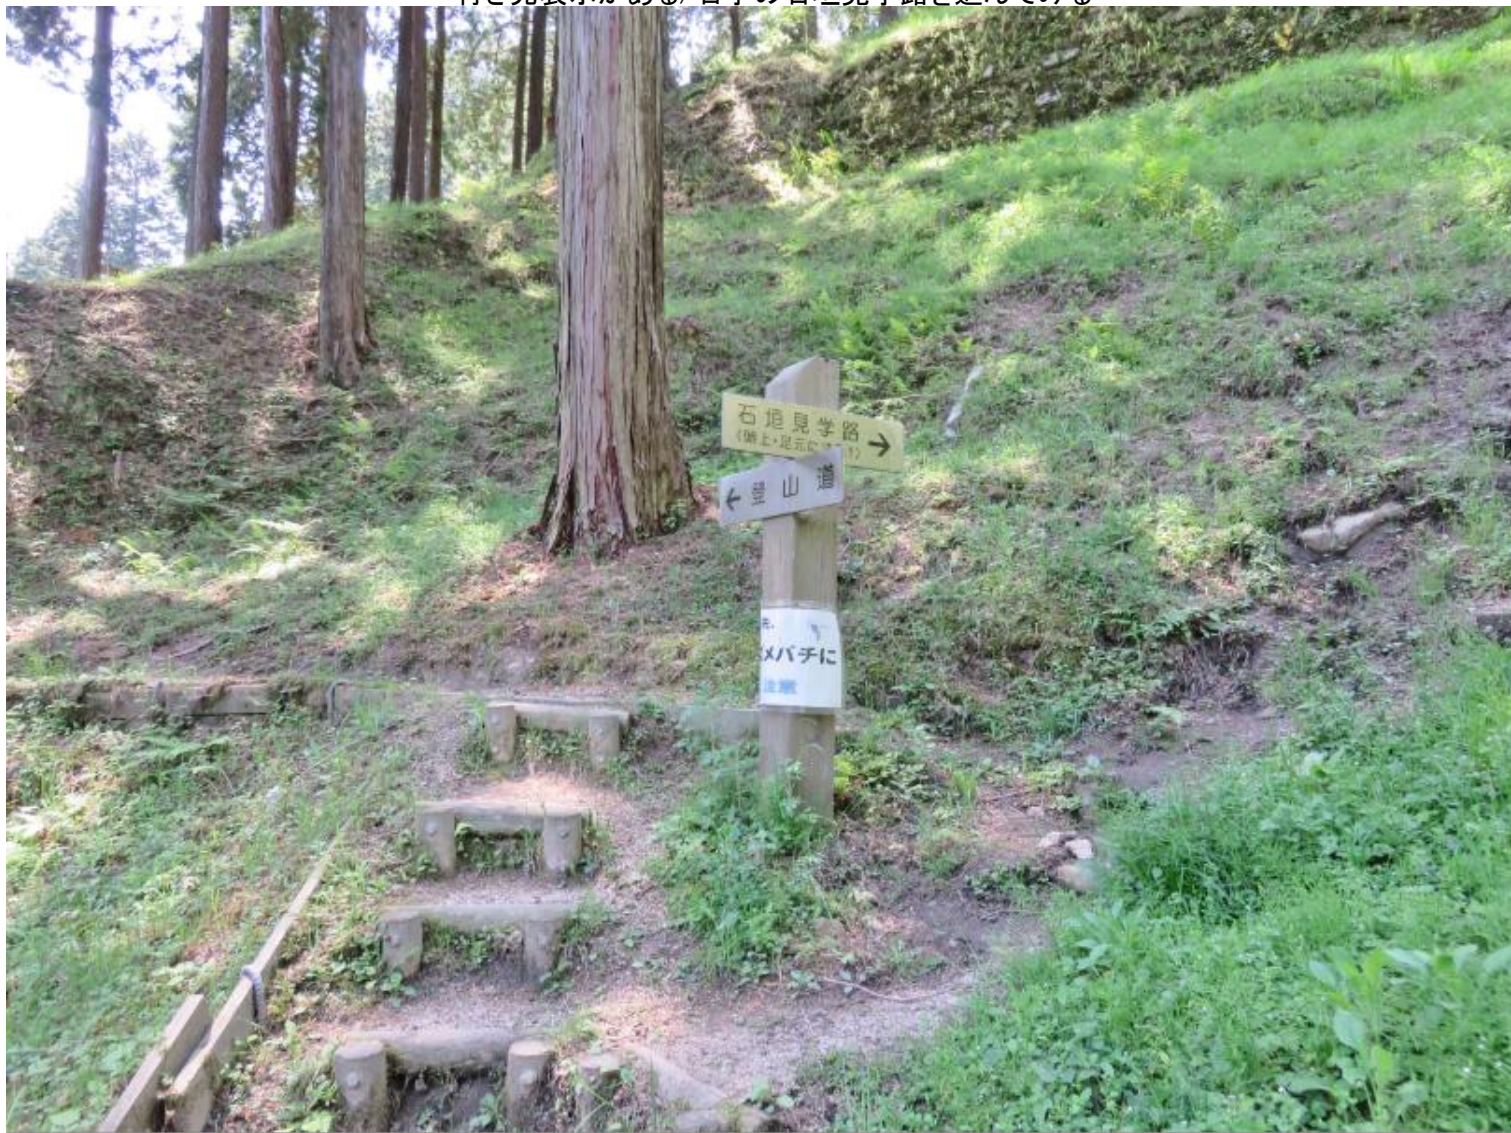
折れを伴った石垣

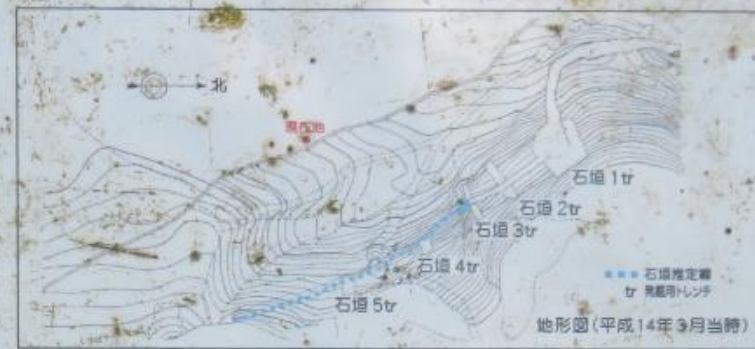
中央尾根地形図とトレンチ位置

百間石垣は北端の山裾から南端の道路際まで約150mの長さがありますが、現在、その中央付近にあたるこの場所では、石垣の姿を観察することはできません。しかし尾根となっているこの場所にも石垣が続いているのではないかと推定されたことから、平成14年2月、石垣の修復に合わせて発掘調査が行われました。トレンチ調査を行ったところ、地表直下にしっかりとした石垣(5トレンチ)が見つかりました。幅40cm・高さ20cmほどの石を丁寧に積み上げた大野城跡固有のもので、実測と記録をとった後、保存のために埋め戻してあります。

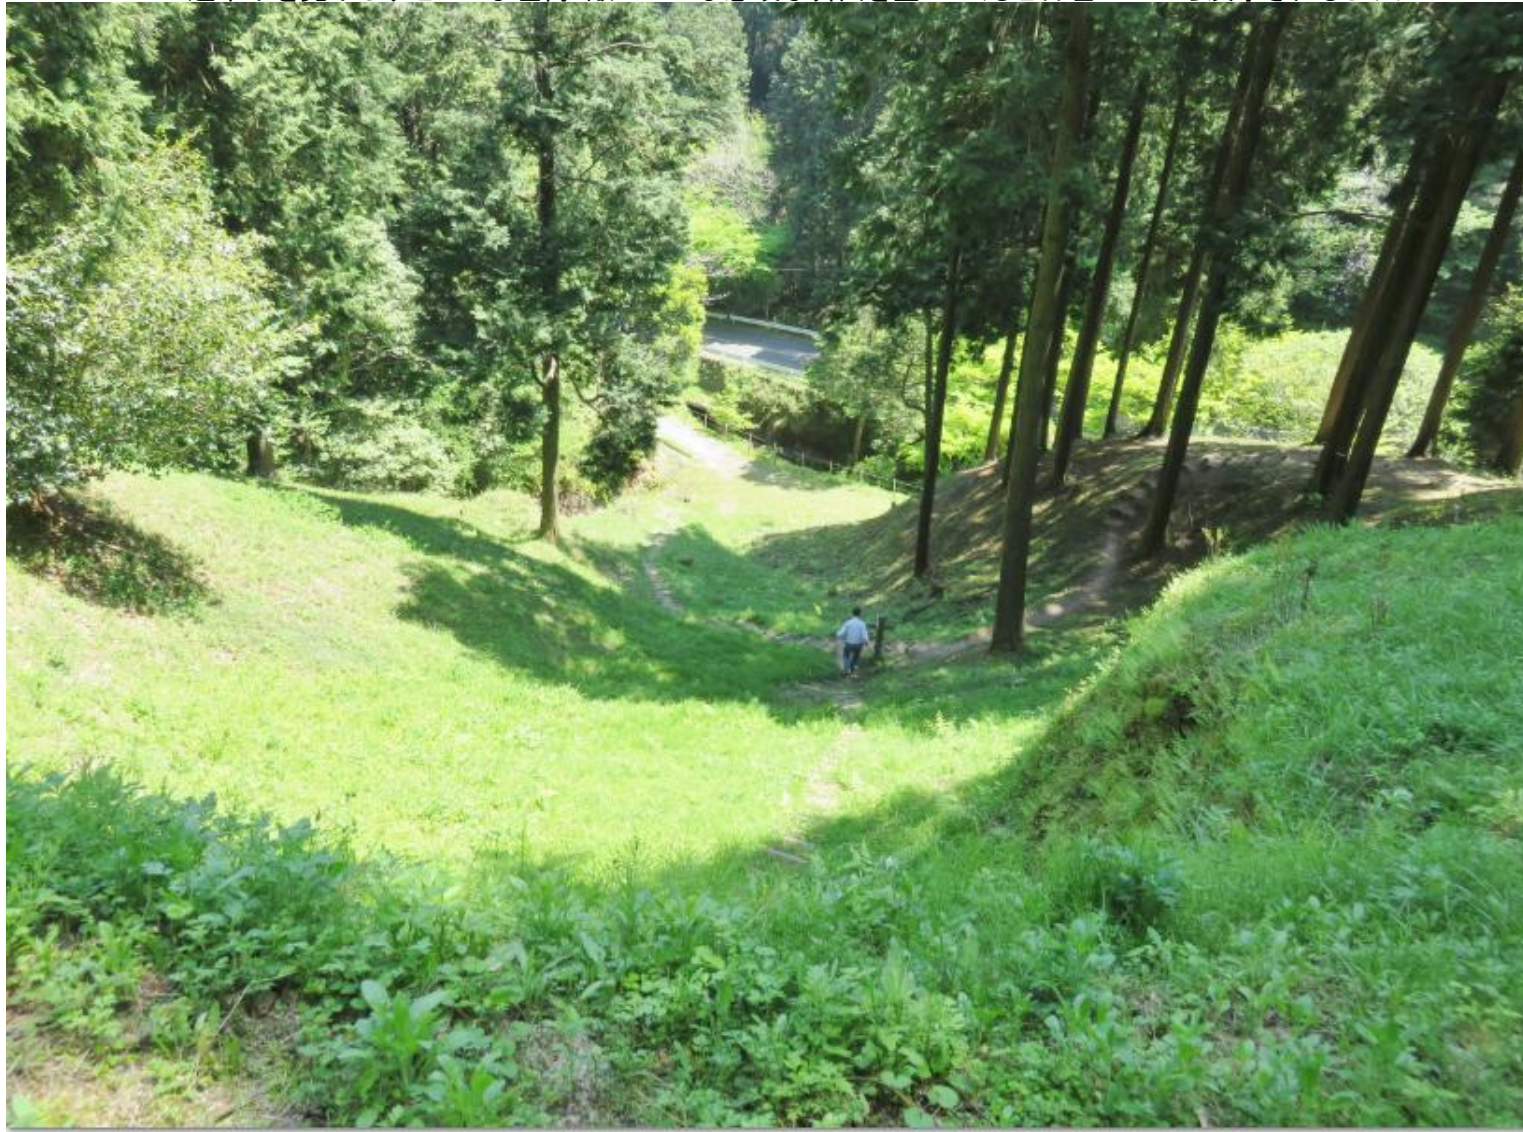
途中下を見下ろすとこんな塩梅/敵がこんな急峻な斜面を登ってくると石垣の上から反撃されるしくみ
