## 上田城跡 改訂版（上田市）

築城年代：天正11年（1583年）、築城者：真田昌幸

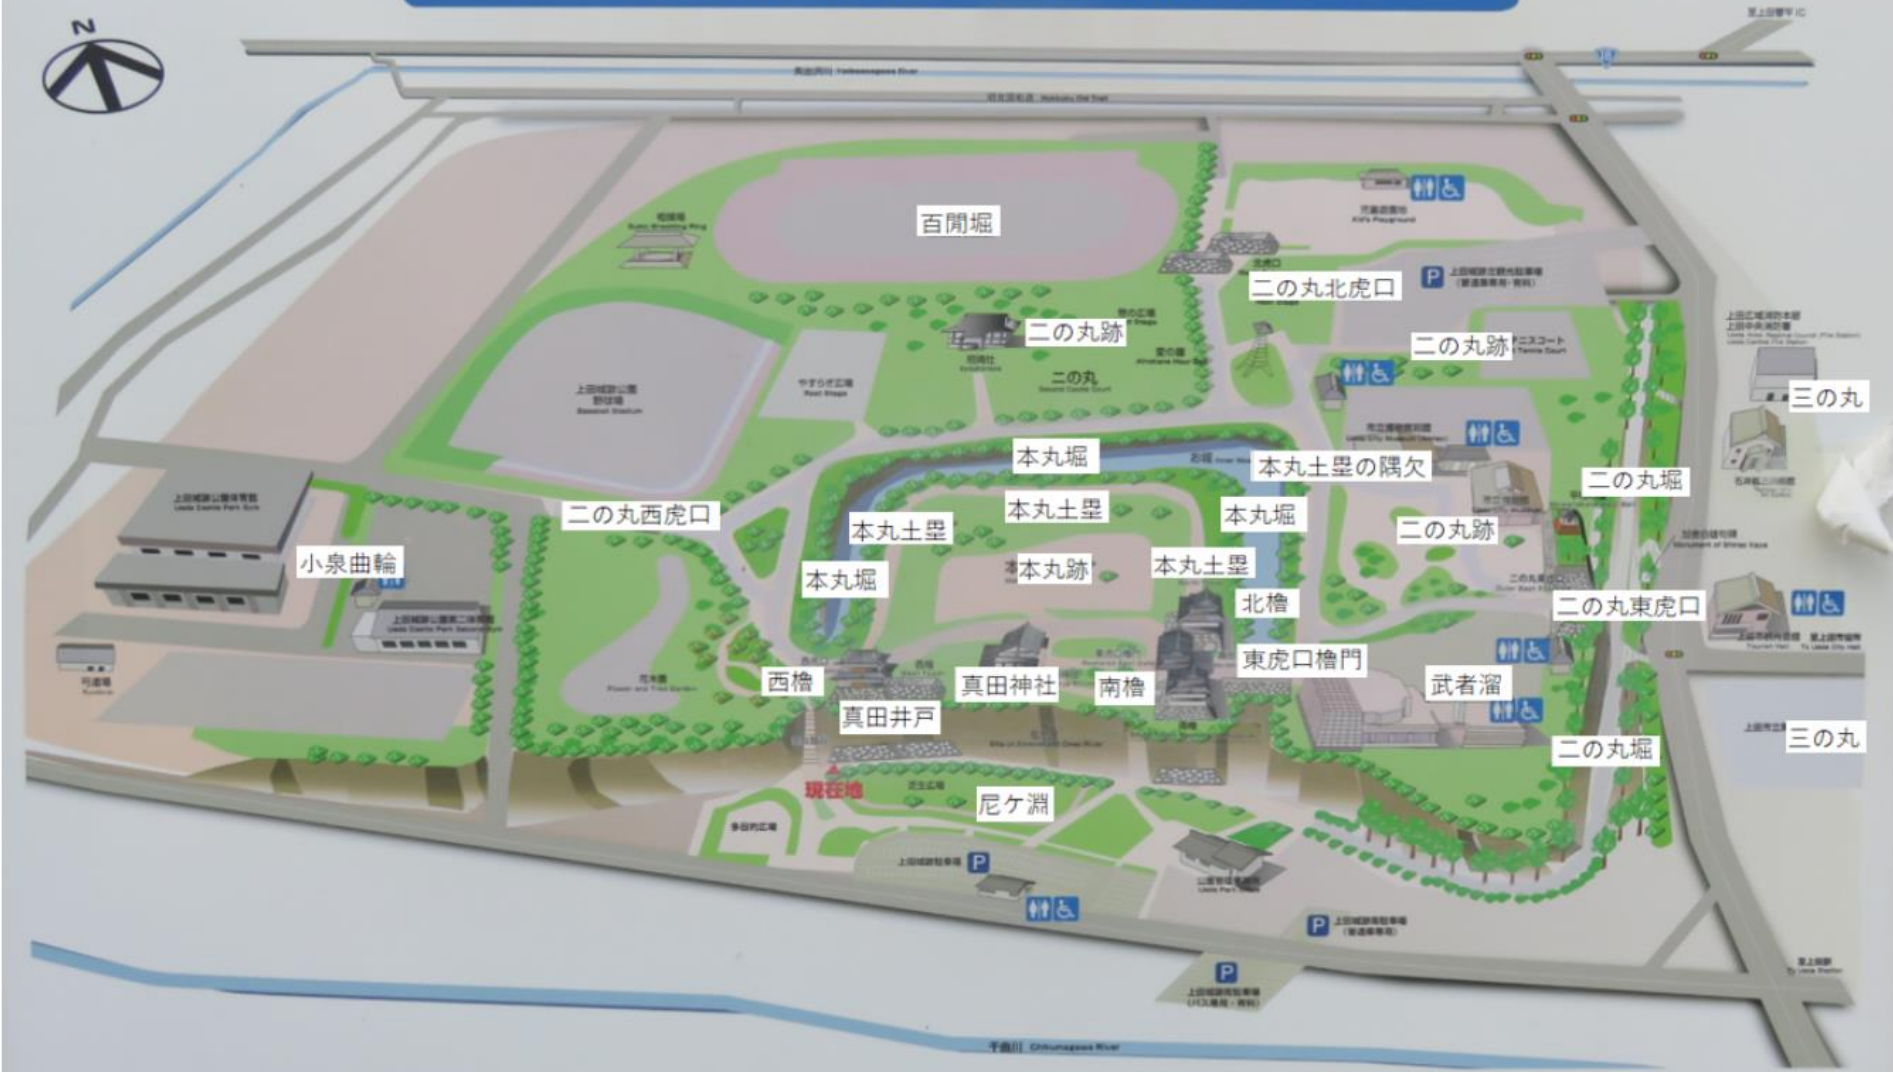
# 上田城跡公園案内図

縄張図/尼ヶ淵→二の丸西虎口→二の丸北虎口→二の丸東虎口→東虎口櫓門→北櫓・南櫓→真田神社→西櫓→本丸跡→本丸土塁と進んでみよう

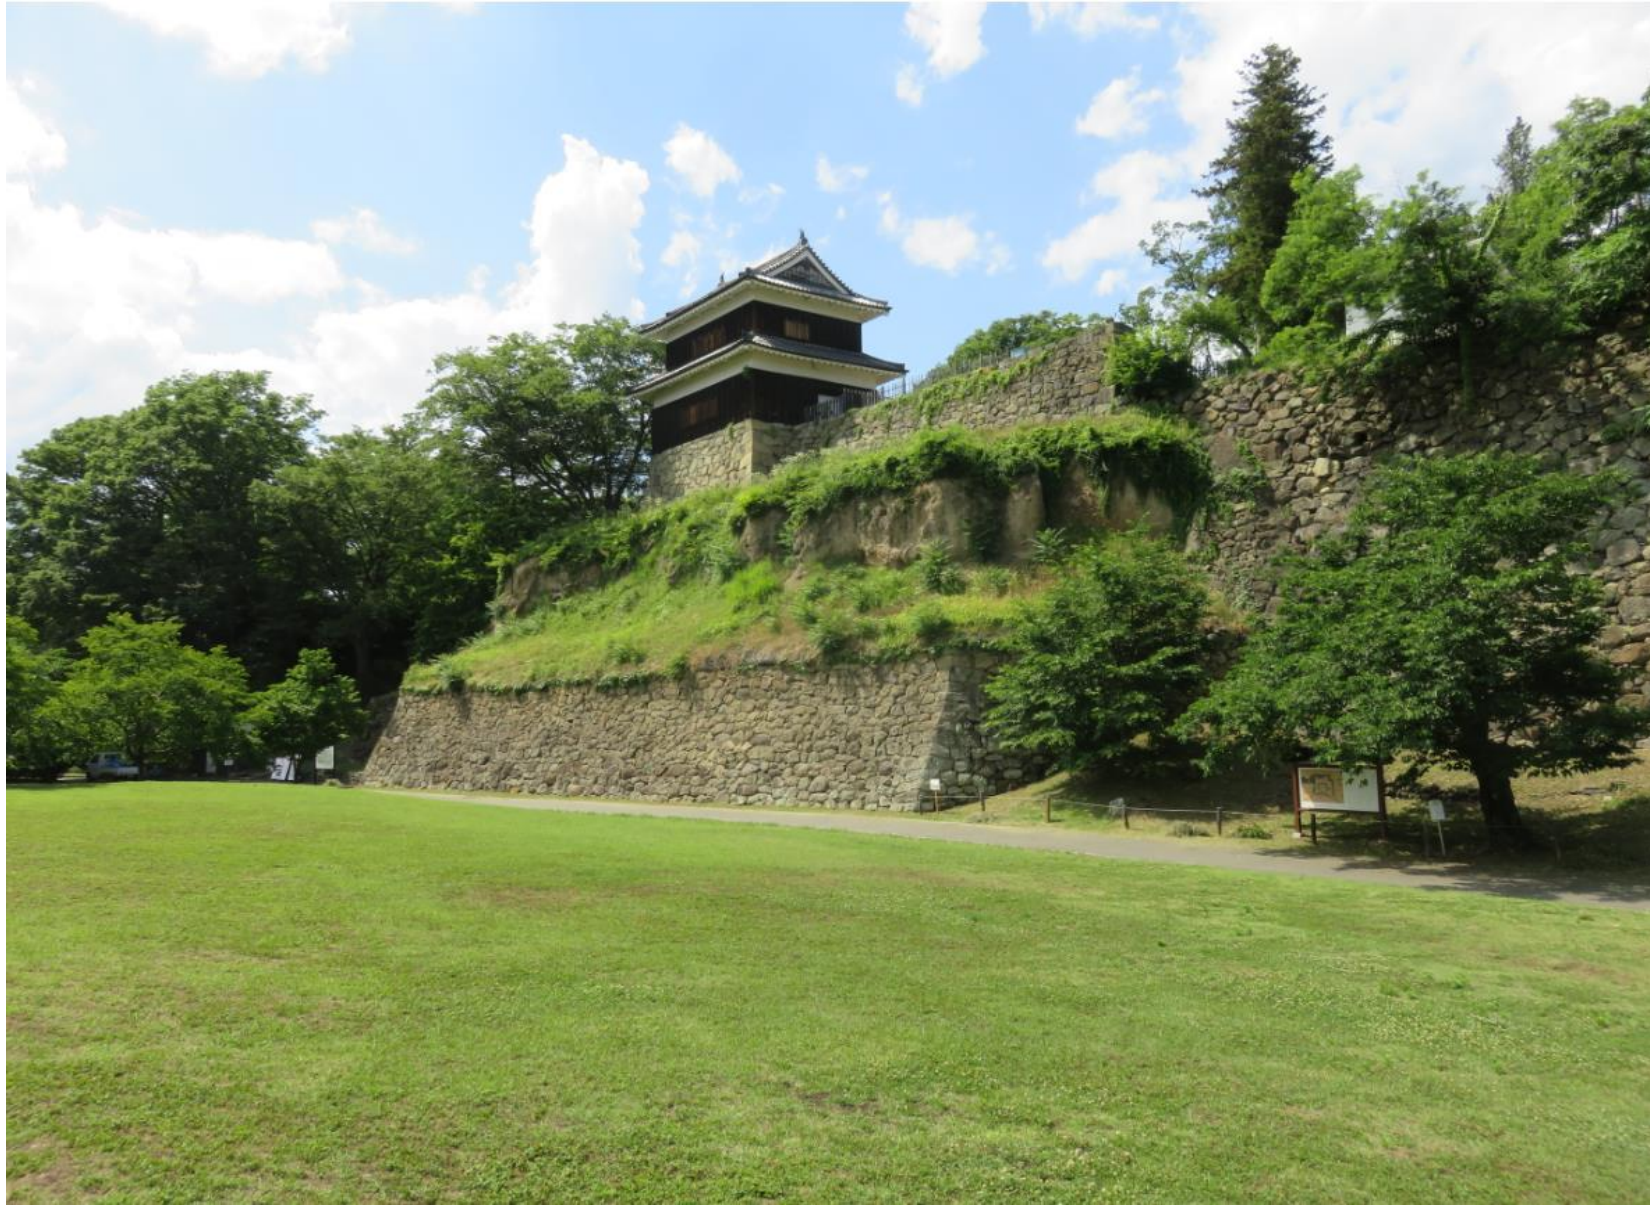
同じく、西櫓を見上げたところ/尼ヶ淵を天然の要害として臨む河岸段丘を利用して築かれている/三段に造成されている

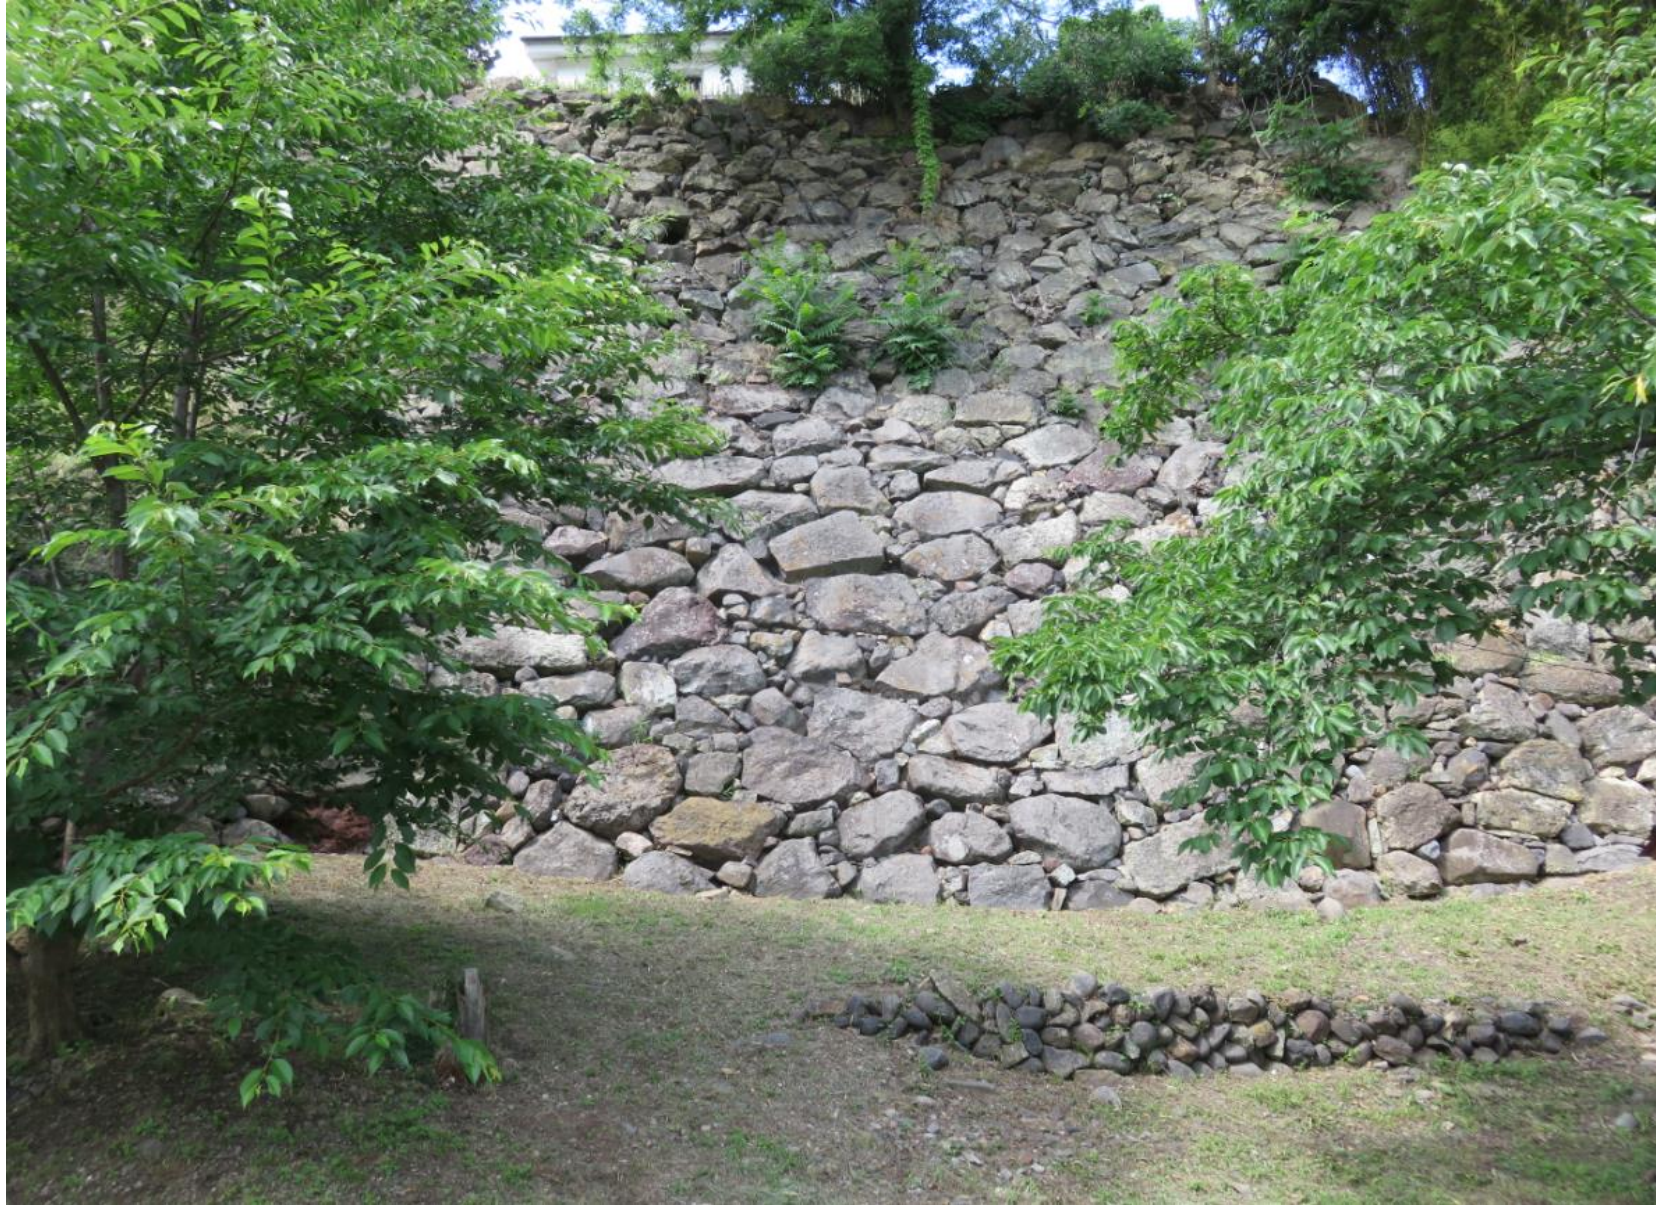
野面積みの石垣を見たところ

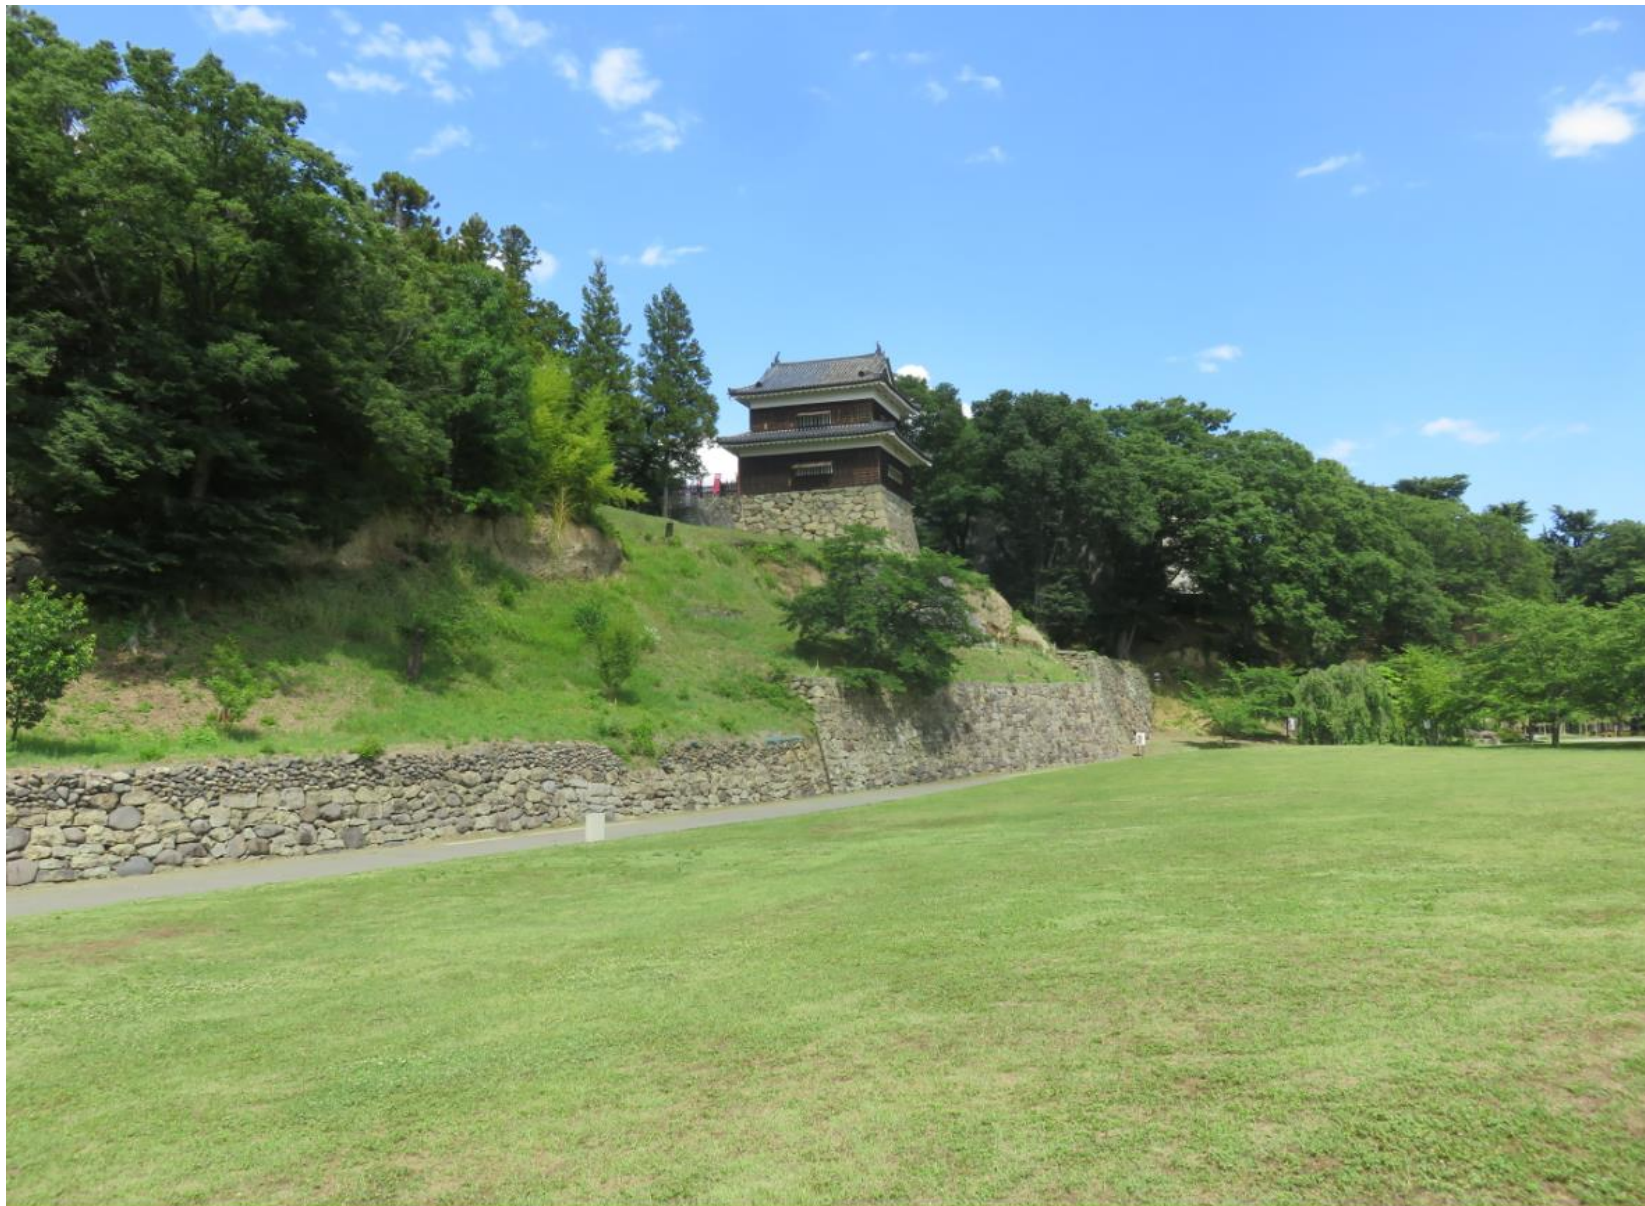
そこから南櫓方向（東方向）を見たところ/前方に説明板が見える

本丸東西虎口の土橋より南側の堀は「から堀」であったようだが、東虎口側の南東隅にあるこの石垣には水堀にするための排水口があると云う

本丸東西虎口の土橋より南側の堀は、正保4年(1647)江戸幕府に提出した絵図では『から堀』と記されており、比較的早い時期、または当初から空堀だったことが分かります。ただ東虎口側の東南隅にある石垣には排水口があり、水を入れた、あるいは入れる意図があったことが分かります。

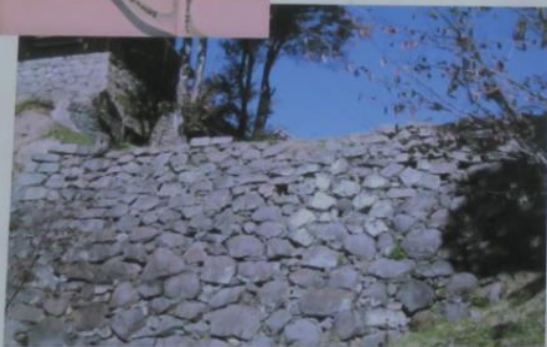
本丸堀の東南隅の石垣(中央に排水口)

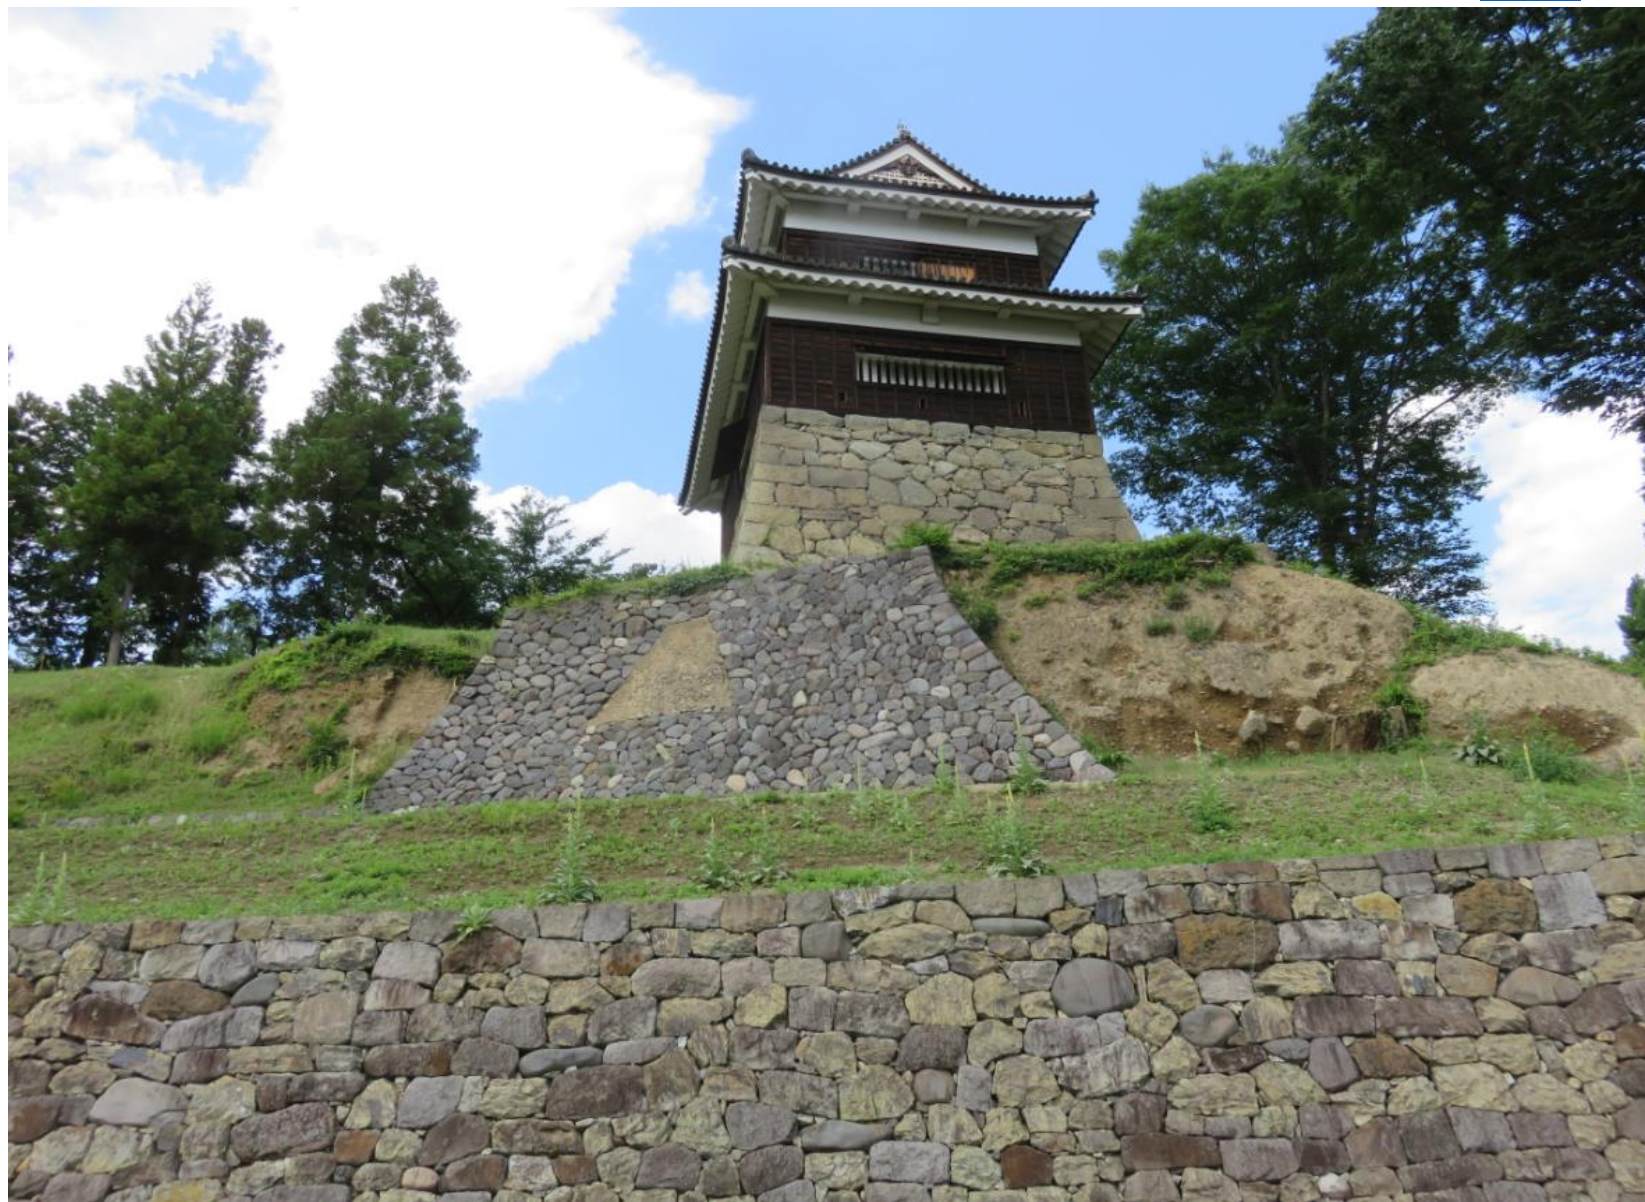
これは南櫓を見上げたところ/下段石垣が享保の洪水（1732年）後に設置された大規模な石垣

中段石垣の中央部崖面露出部分は、当初のままらしい

本丸南側の尾ヶ淵は崖面がもろく崩れやすい性質だったことから、築城以来崖の保護対策が講じられてきました。南・西櫓下の下段には享保の洪水(享保17年・1732)後に設置された大規模な石垣があります。

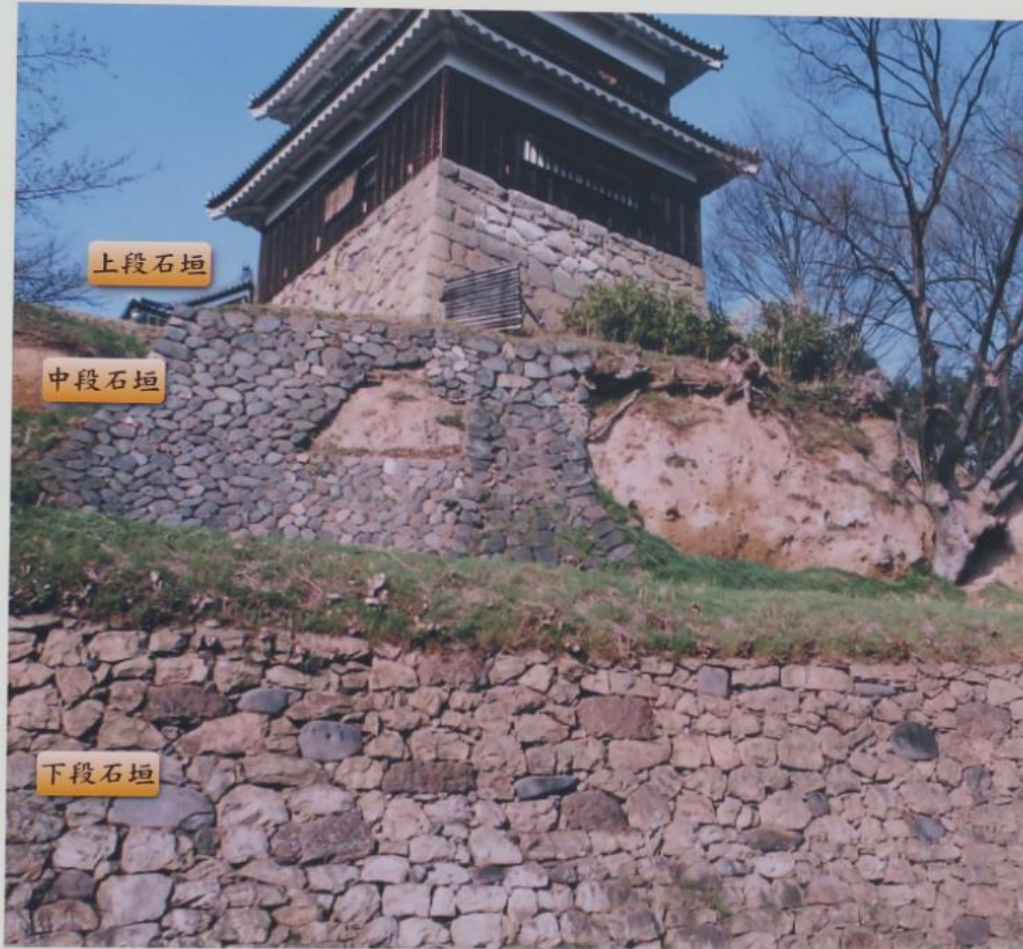
## 南櫓下の石垣について

南櫓下の石垣は、上田城の南面を護る天然の要害「尼ヶ淵」より切り立つ断崖に築かれています。中段石垣は、長雨により一部崩落したことから修復工事を実施しました。中央部の崖面露出部分は、崖が張り出しており石垣が無かった部分であることから、原形に基づきモルタルで修復しました。

修復前の石垣（平成14年3月）

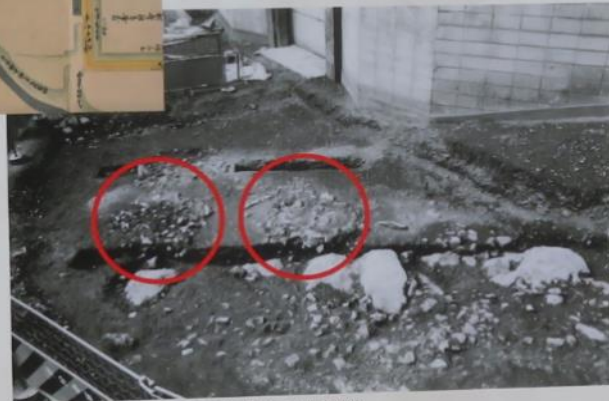
発掘調査で確認された櫓門礎石跡(東から撮影)

二の丸への入口は、正面側である東虎口のほか、西・北虎口の計3箇所あります。西虎口の石垣は現在は失われてしまいましたが、基礎の根石列が発掘調査で確認されています。西虎口では櫓門の礎石跡も確認されました。このことから、元和8年(1622)上田城主となった仙石忠政は二の丸にも櫓門を建造する計画だったことが分かりますが、忠政が病死したため上田城復興は未完成に終わりました。

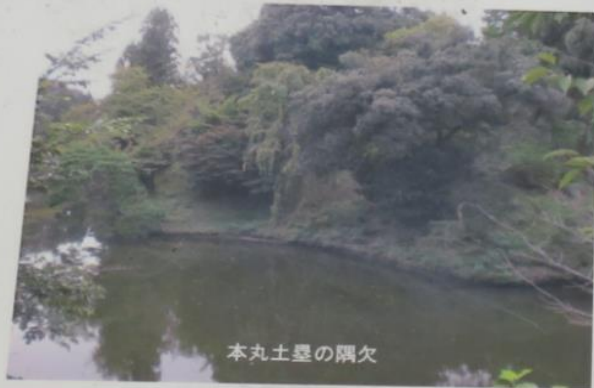
上田城や藩主屋形（上田高校）の土塁、堀、城下の寺社の配置等には鬼門除けが見られ、真田氏の頃から設けられていたものとされる。鬼門とは北東の方位で、鬼が出入りする方角として忌み嫌われ、建物等の東北の角をなくして隅欠としたり、城下町の鬼門に寺社を置いたりした。

上田城本丸の土塁は東北の角を切りこみ、やぐら2棟をその両脇に配置していた①。堀や土塁の斜面が内側にへこんで見えるのはそのためである。

二の丸堀の東北の角は、かぎの手に折り曲げ②、外側を「樹木屋敷」と呼ぶ林としていた③。また、藩主屋形の土塁・土塀も隅欠をするなど、各所に鬼門を除ける強い意識がみられ、上田城の特徴のひとつである。

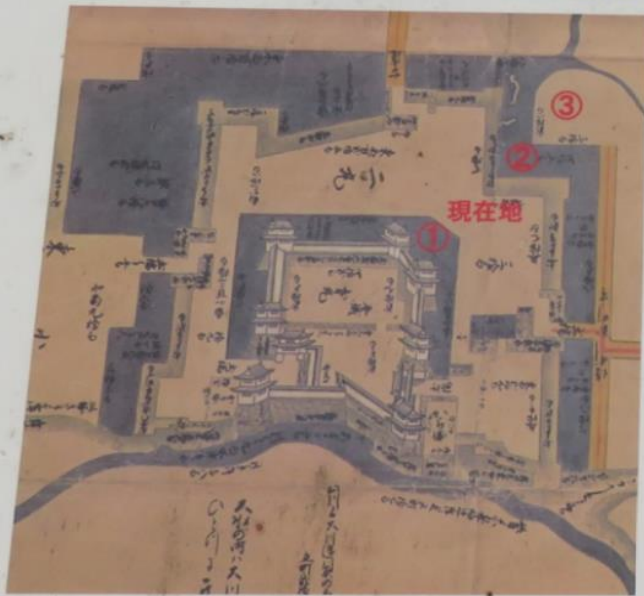
本丸土塁の隅欠

# 本丸土塁の隅欠（すみおとし）

上田城の本丸と二の丸の土塁と堀は、北東の隅が直角ではなく、内側に折れて切り欠きが設けられています。北東（丑寅）の方角は「鬼門」と呼ばれ、古来より悪い物の怪が侵入してくる方角と考えられてきました。北東の隅に切り欠きを設けて鬼門を封じる風習は京都御所の土堀などにもみられ、真田昌幸による縄張りの遺構と考えられています。昌幸はさらに城下の北東の地（上田市新田）に八幡社を建立し、上田城と城下町を鎮護しています。

これは左手に「本丸土塁の隅欠」部分を見下ろしたところ/この部分の両サイドに北東隅櫓と、その対になるもう一つの隅櫓があったようだ

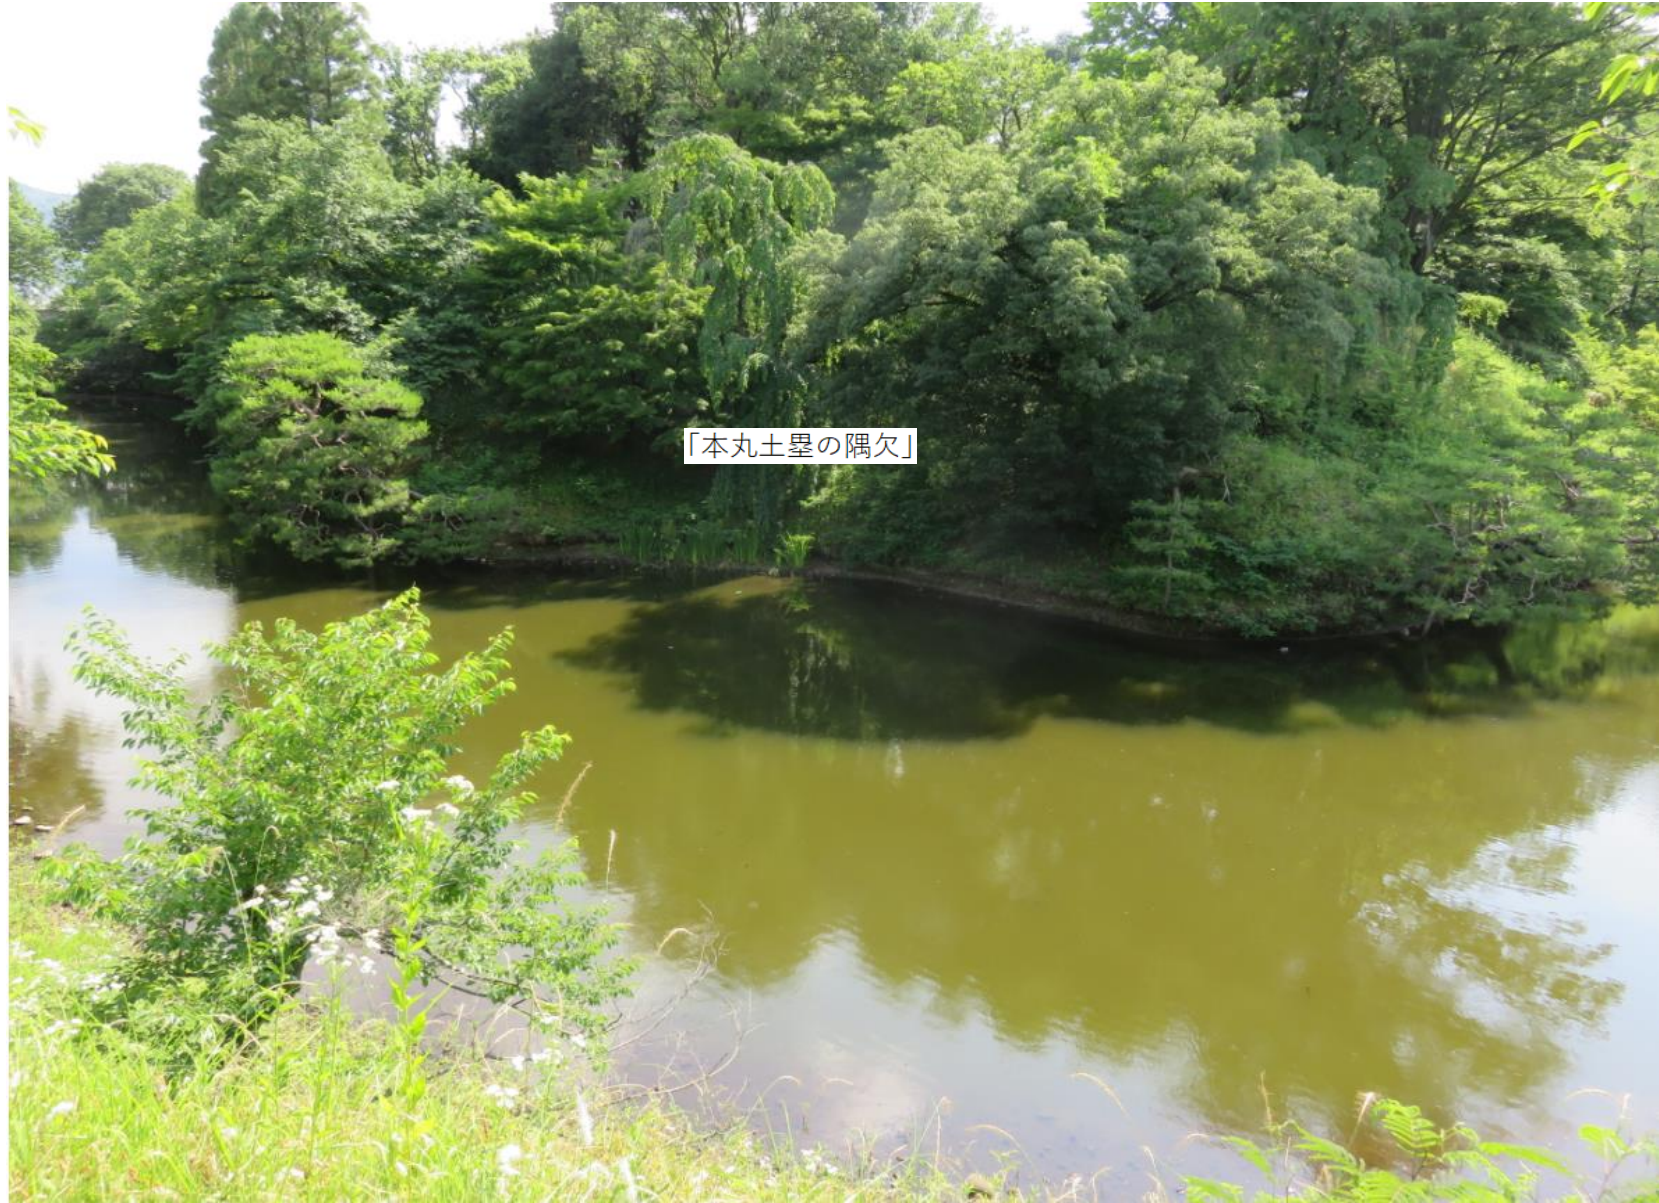
「本丸土塁の隅欠」

「本丸土塁の隅欠」を見たところ

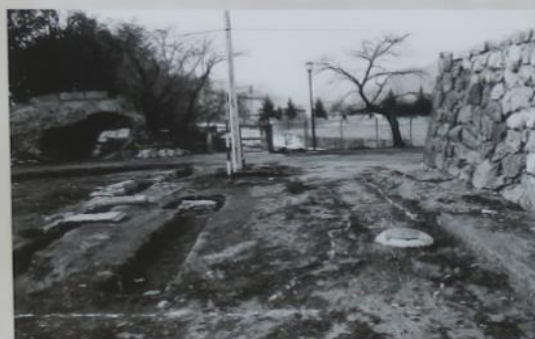
発掘調査で確認された櫓門礎石(東から撮影)

平成3年度に実施した発掘調査では、櫓門の礎石が確認されました。このことから、上田城主仙石忠政は二の丸北虎口にも櫓門を建造する計画だったことが分かりますが、病死により建てられることはありませんでした。

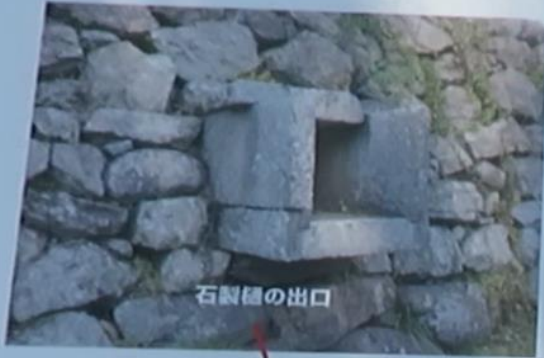
陸上競技場の門の付近に残る石垣には、切石を組み合わせた樋（約90cm四方）の出口を見ることが出来ます。これは元禄15年（1702）に木樋から石の樋に変えた時のものと考えられています。当時幕府に提出した修復願いには、「木樋が腐って壊れてしまったので、石の樋に変えたい」と書かれています。

石製樋の出口

百間堀を渡る二の丸北虎口の土橋には東側から西側の堀へ水を通すための木樋（導水管）が埋められていたと云う

現在の陸上競技場や児童遊園地は、江戸時代には大きな堀でした。この付近はもともと矢出沢川が流れていました。大工事をして城の北方に流れを変え、旧河床を広げて堀を造ったと考えられています。その大きな規模から百間堀と呼ばれました。二の丸北虎口（北の出入口）の土橋には東側から西側の堀へ水を通すために、木で作った樋（導水管）を埋めてありました。ただし、地中に埋めた木製の樋は、腐ったりしてたびたび改修が必要だったと考えられます。

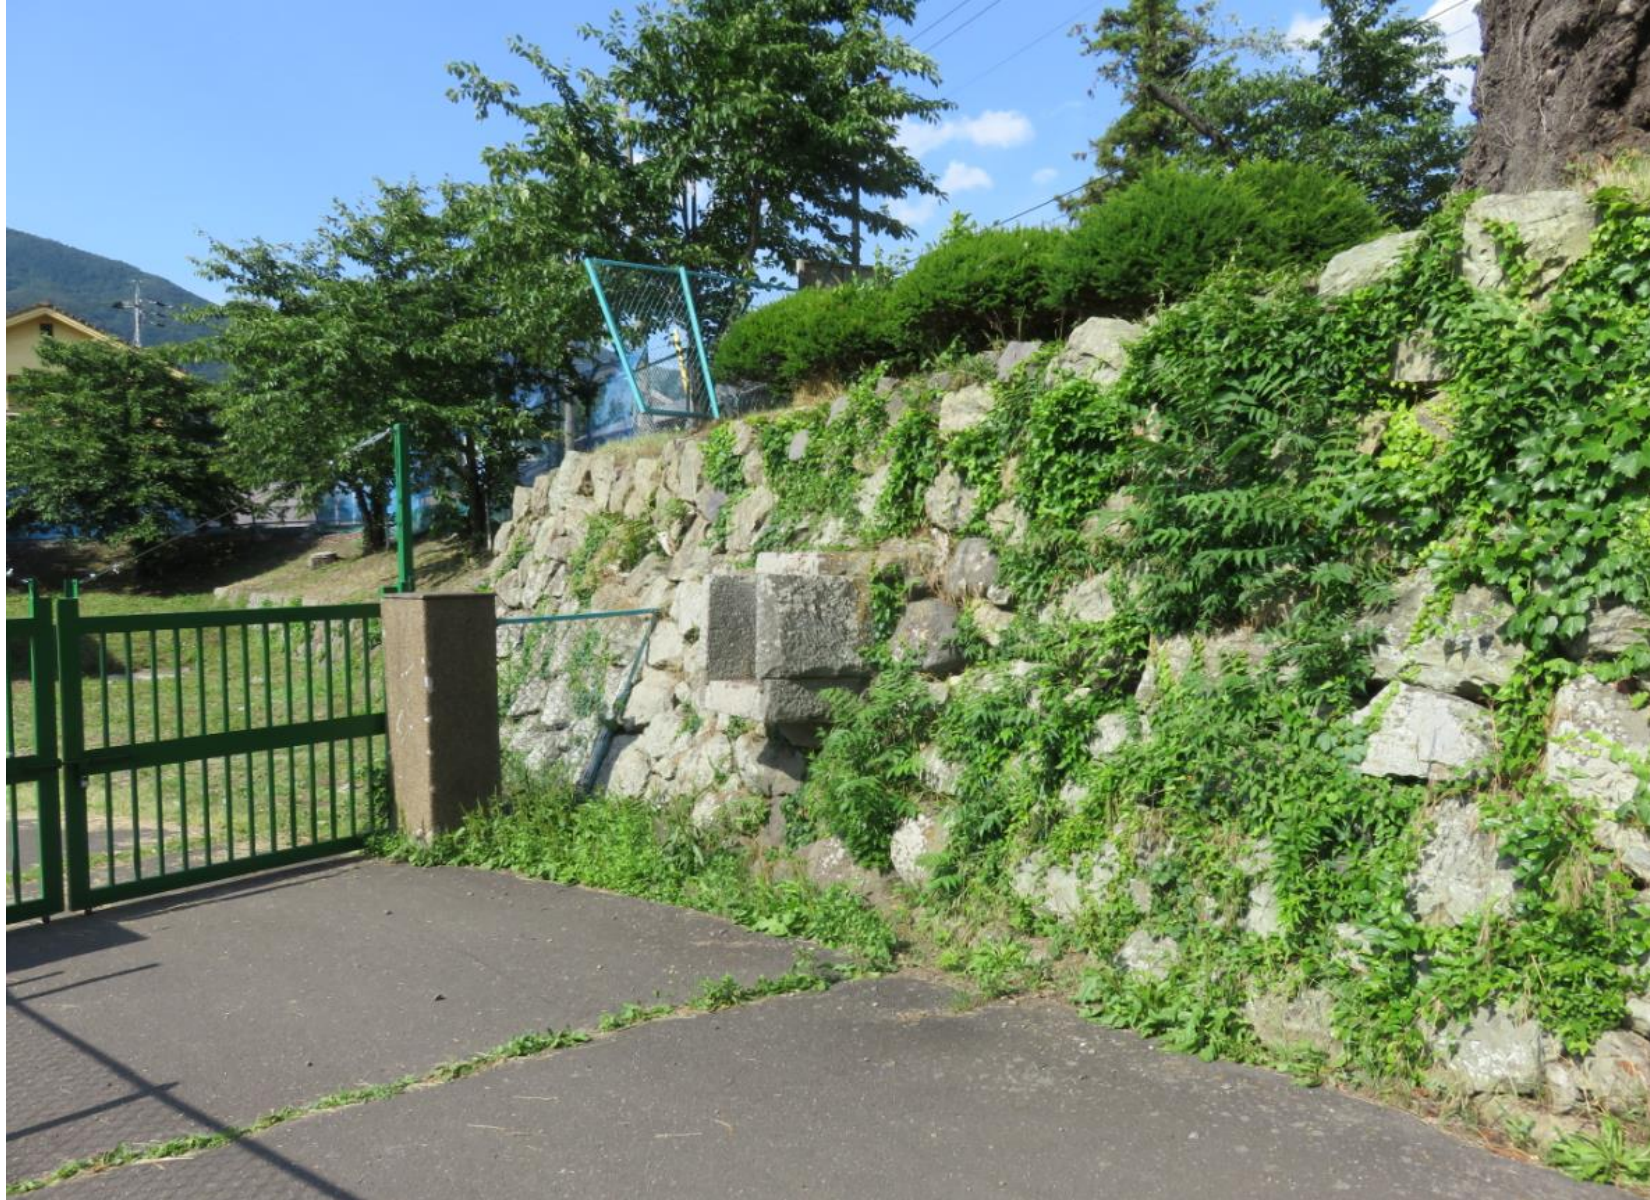
すると、突き出た物がある

ここに木樋が通っていて、東側の堀の水をこちら側に通すようになっていた

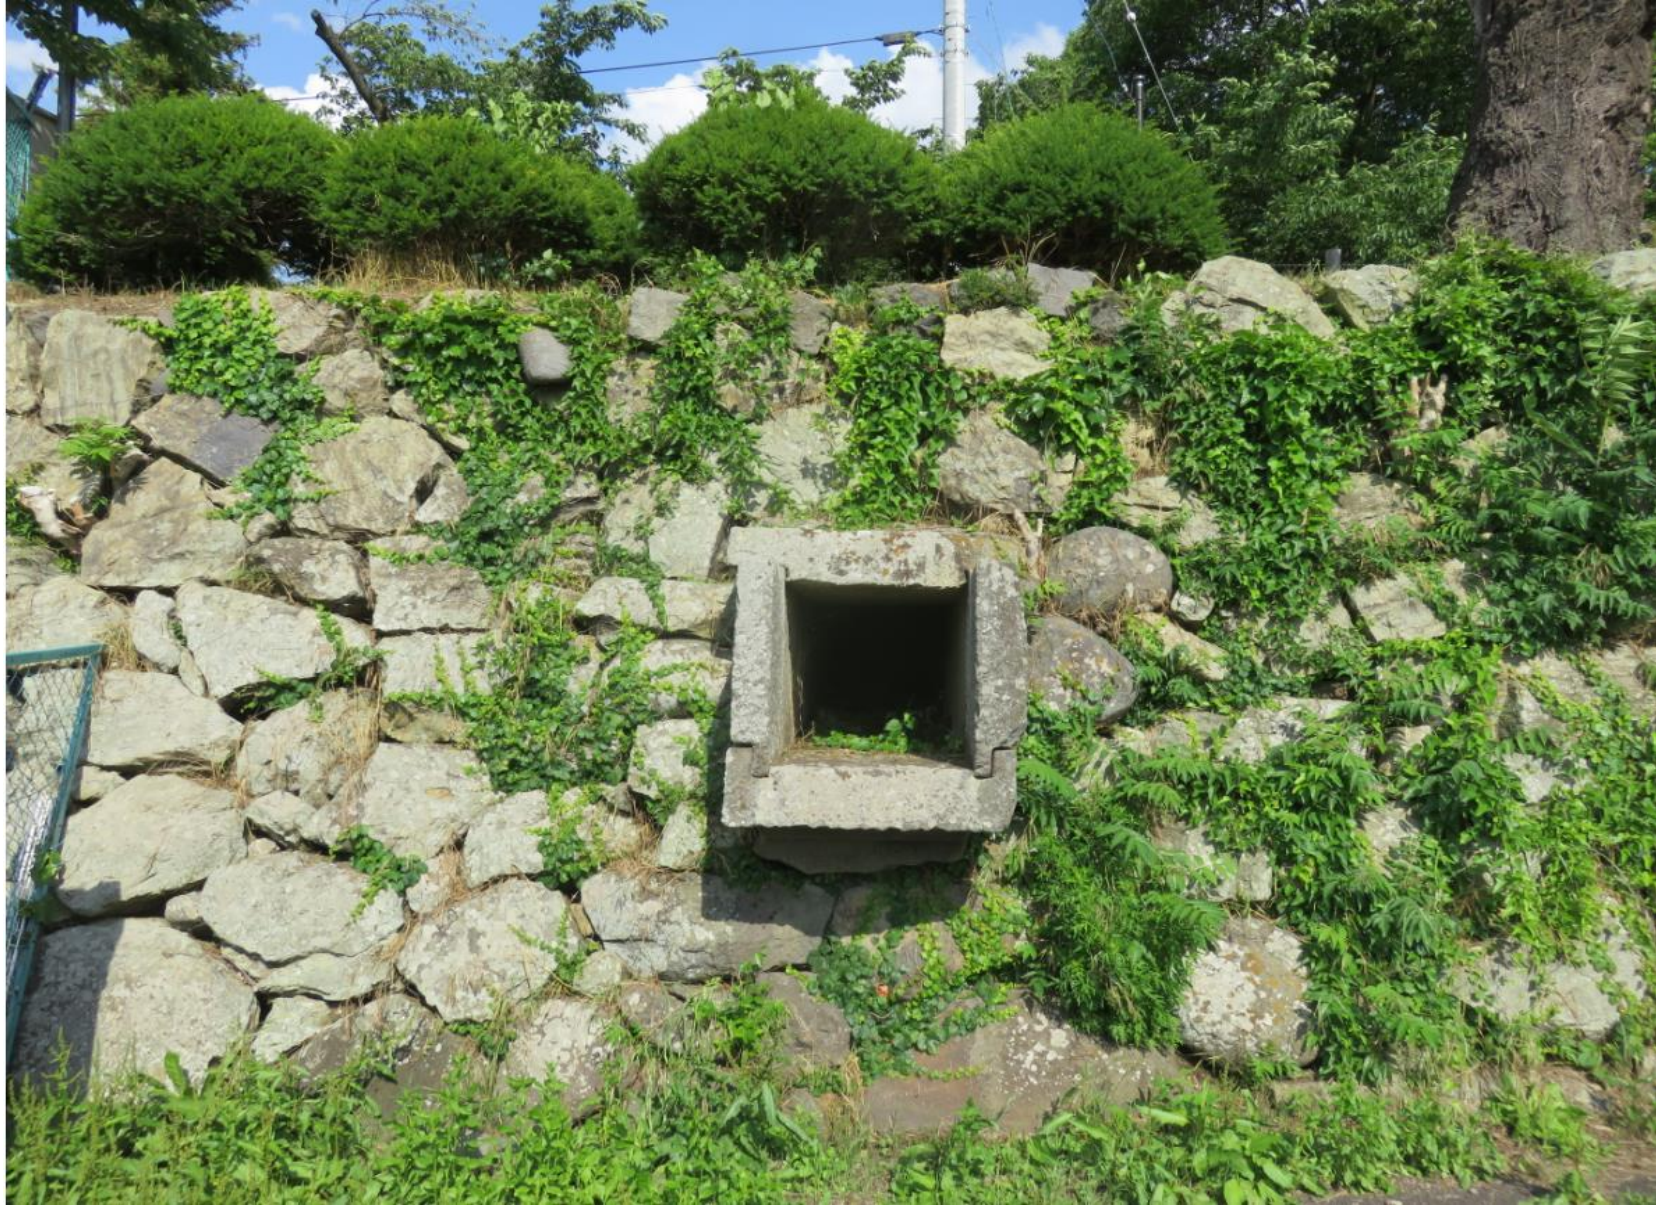
こんな塩梅

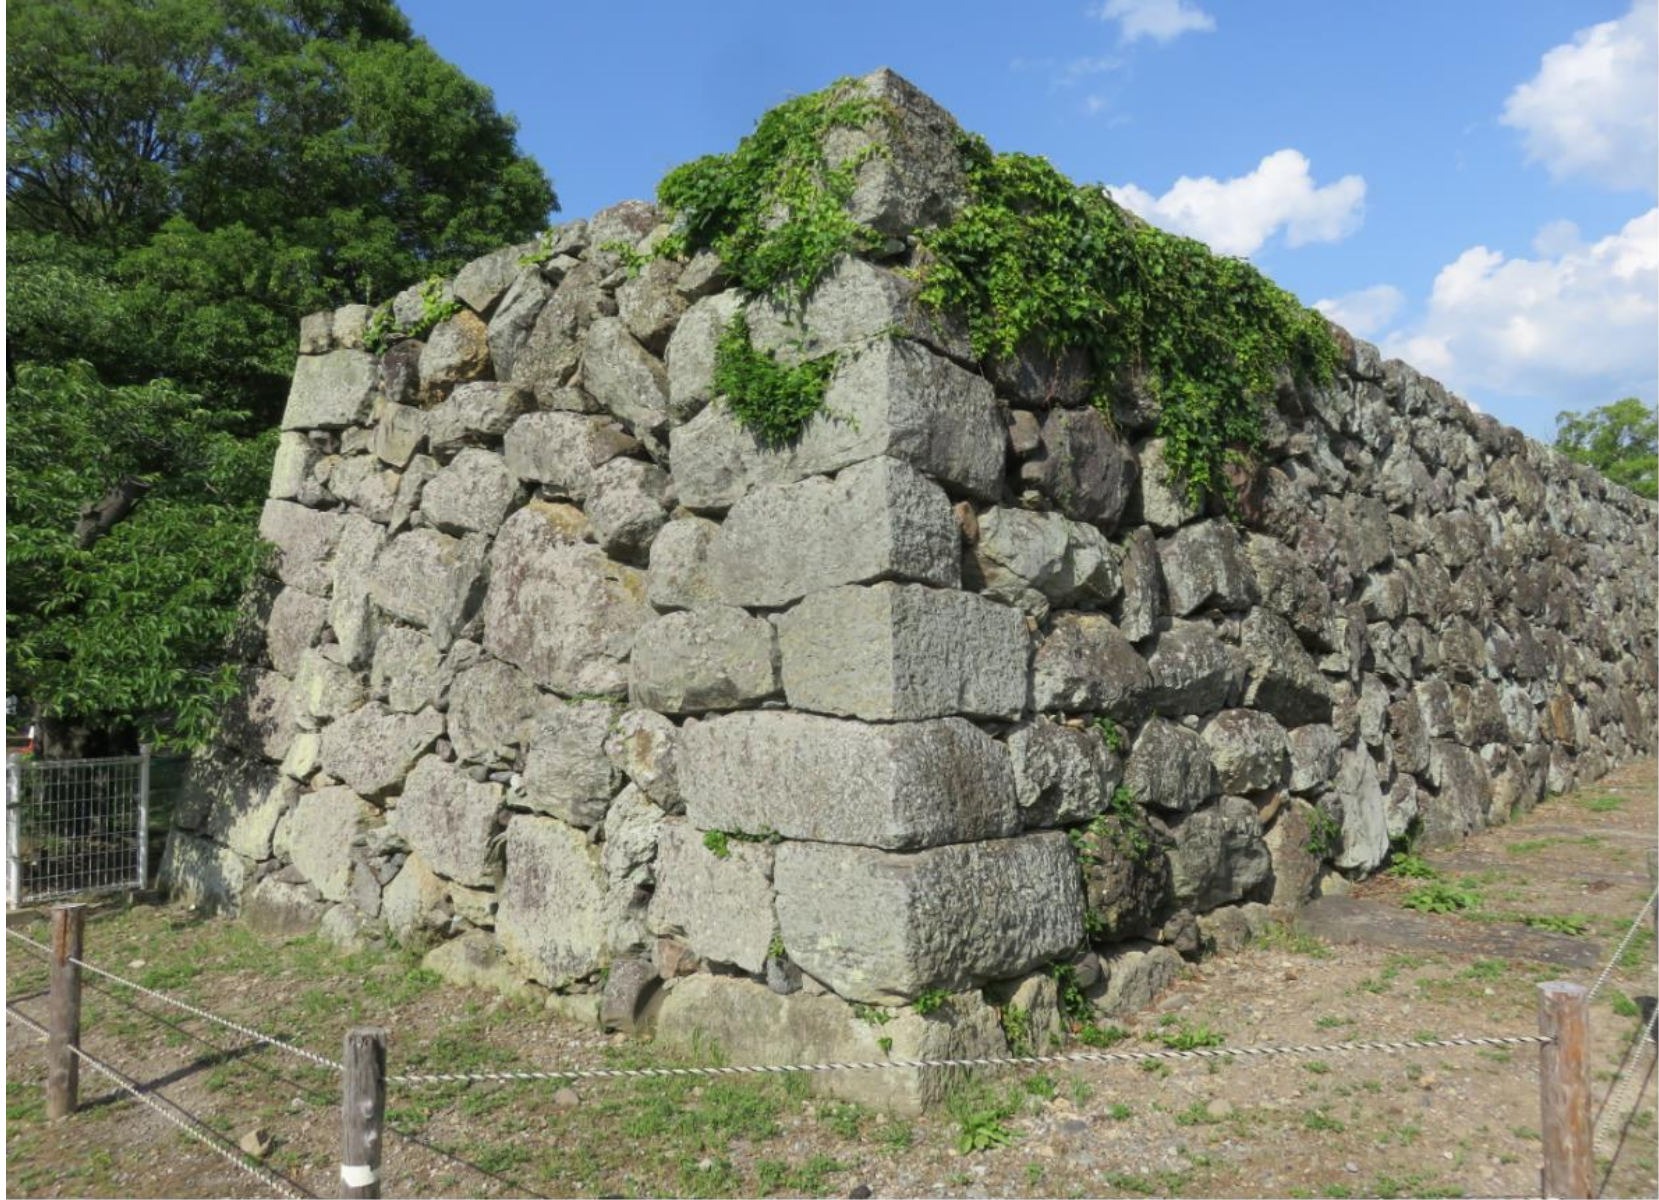
そこで、左手を見たところ/この左側（西端）の石垣は当初のものらしい

二の丸にあった3箇所の虎口のうち、東・北虎口のみ石垣が残っています。主な石材は本丸の石垣と同じ緑色凝灰岩です。現在北虎口にある石垣2基は平成2年及び5年に復元整備したものです。北側の石垣の西端は築造当初のものです。

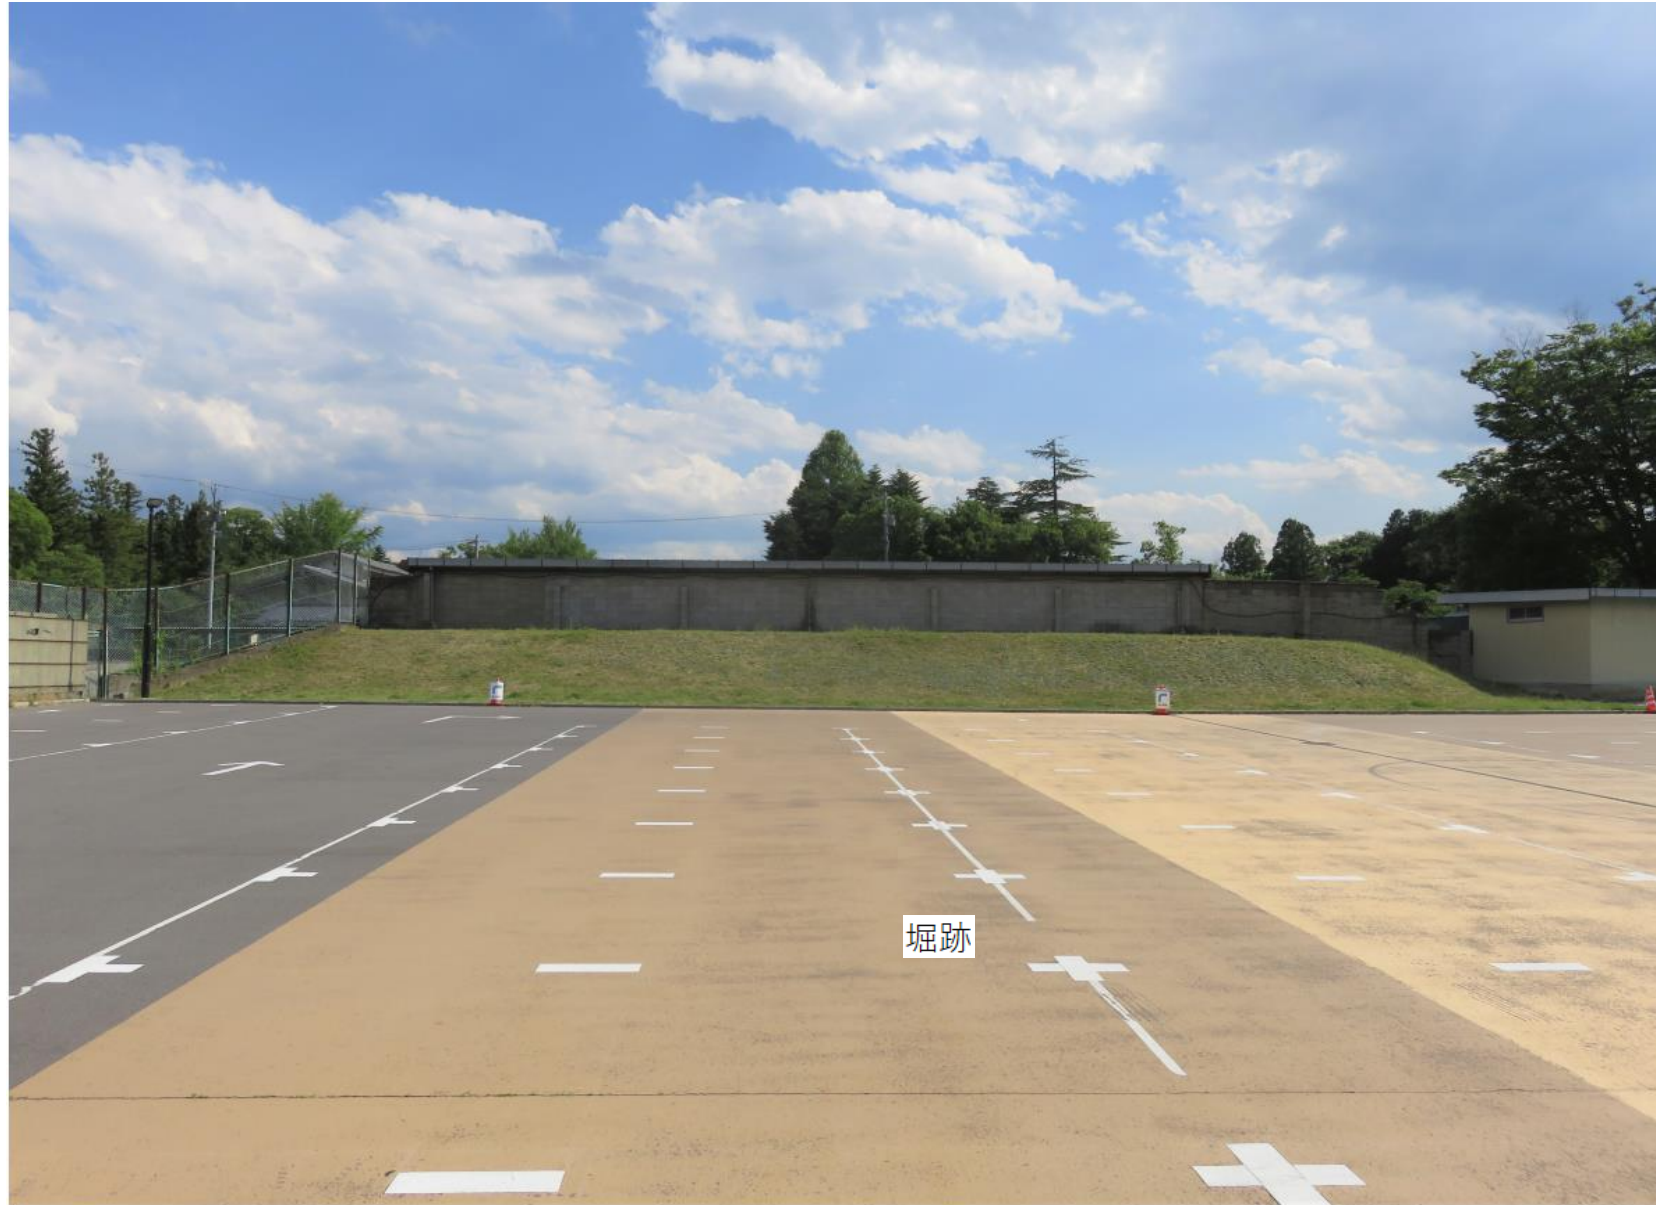
さて、これは二の丸の北西の隅に当たる鬼門除けとしての樹木屋敷の辺りから二の丸堀跡と土塁を見たところ（隅欠の部分）

上記の写真で、駐車場に着色した部分が二の丸堀と土塁があった場所

駐車場の造成前に発掘調査をした結果、寛永3年(1626)から仙石忠政が復興した二の丸堀の跡が見つかりました。駐車場に着色した部分は、二の丸堀と土塁があった場所を示しています。

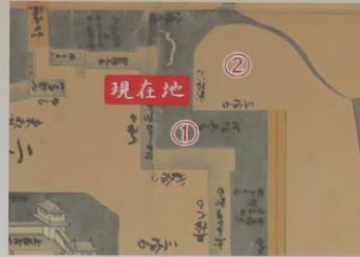
信州上田城絵図(正保4年(1647)国立公文書館所蔵)

### 〈二の丸の鬼門除け〉

- ① 堀の角を内側に曲げて、東北方向の角を無くしている。
- ② 「樹木屋敷」と呼ぶ一帯。鬼門の方角に屋敷を建てることを避け、木を植えただけの場所とした。

この場所は二の丸の東北の隅に当たり、本丸と同じく鬼門除けがありました。二の丸堀の角を内側に曲げ(絵図①)、隣接する平地(②)は「樹木屋敷」と呼ぶ一帯になっていました。「屋敷」と言うものの、鬼門を除けるために建物は作られず、実際には木を植えただけのところでした。堀や土塁の鬼門除けは、上田城を築いた真田昌幸の頃から設けられていたと考えられています。現代になって二の丸堀は埋め立てられてしまい、正確な位置は分かっていませんでした。
