## 上田城跡 改訂版（上田市）

築城年代：天正11年（1583年）、築城者：真田昌幸

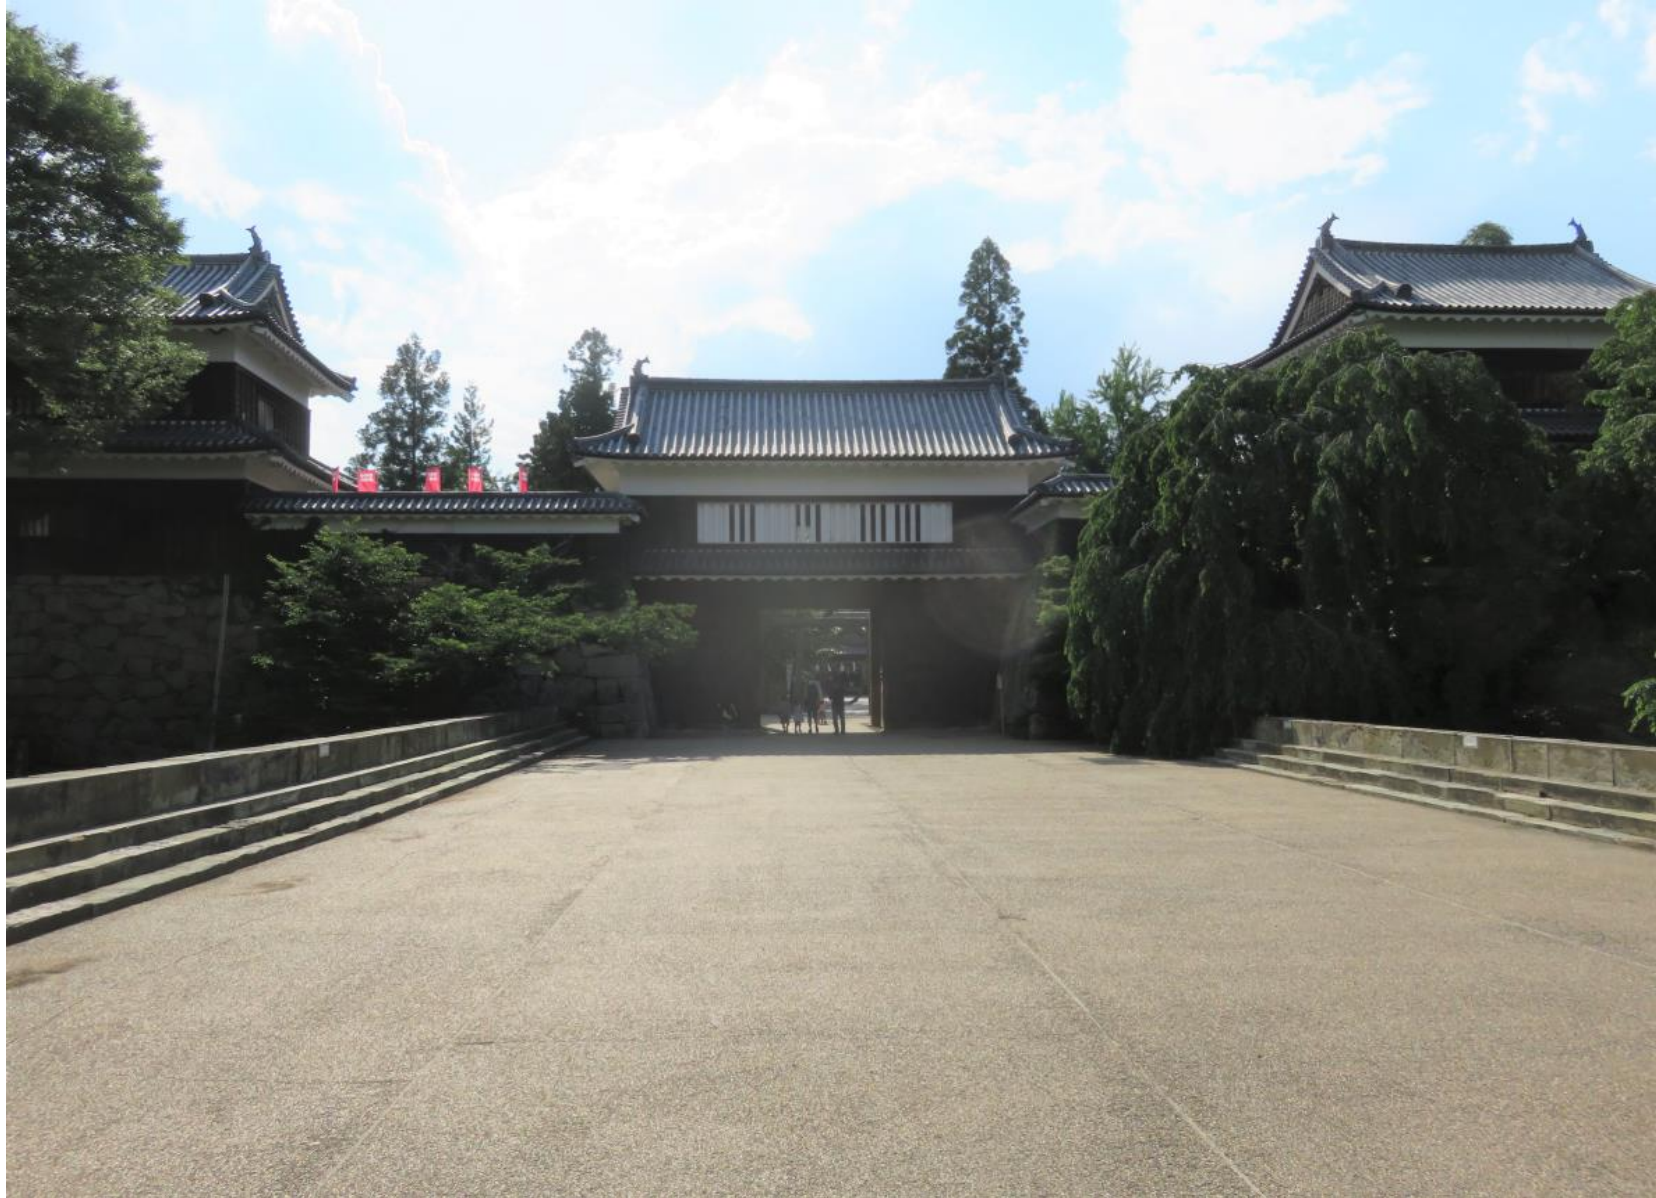
さて、これは本丸を巡る東側の堀を渡る土橋で、本丸の東虎口櫓門（正面）と南櫓(左手)、北櫓(右手)を見たところ/土橋の両端は武者立石段

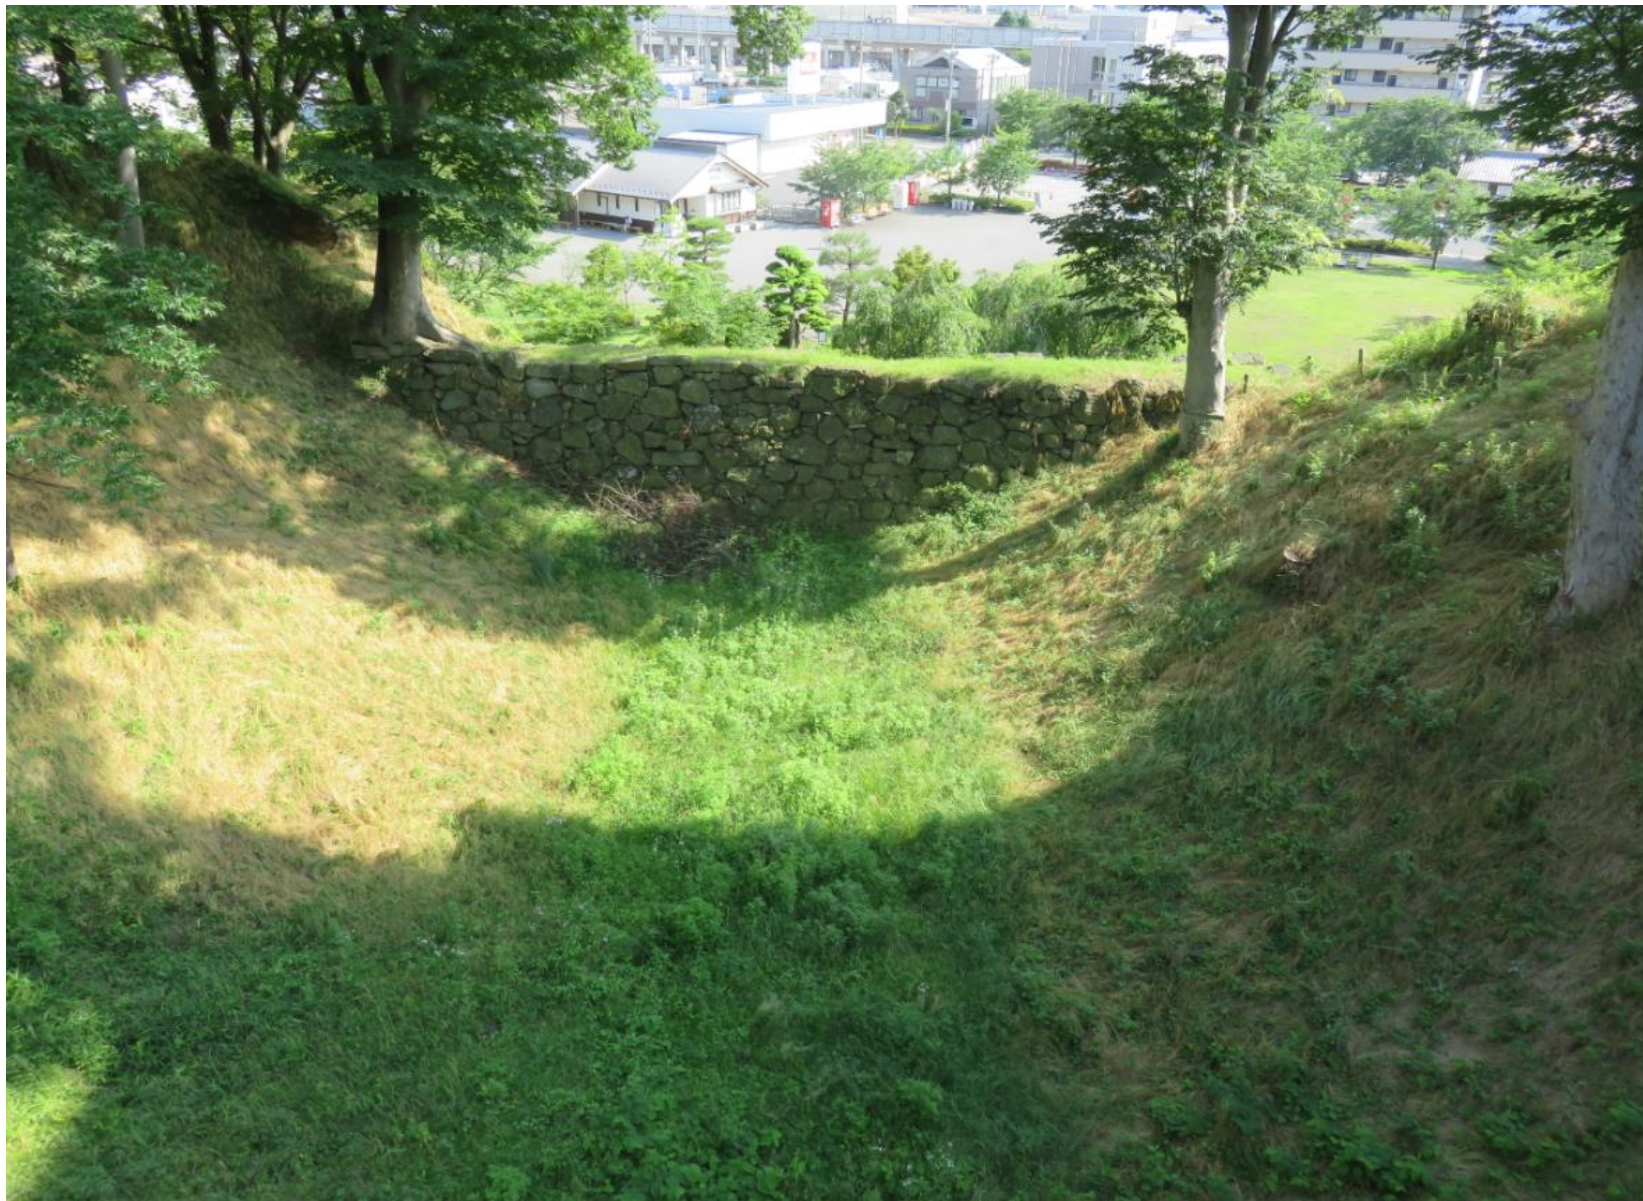
同じく、左手（南方向）の堀を見たところ/こちらは空堀となっている/正面の石垣の向こうは尼ヶ淵

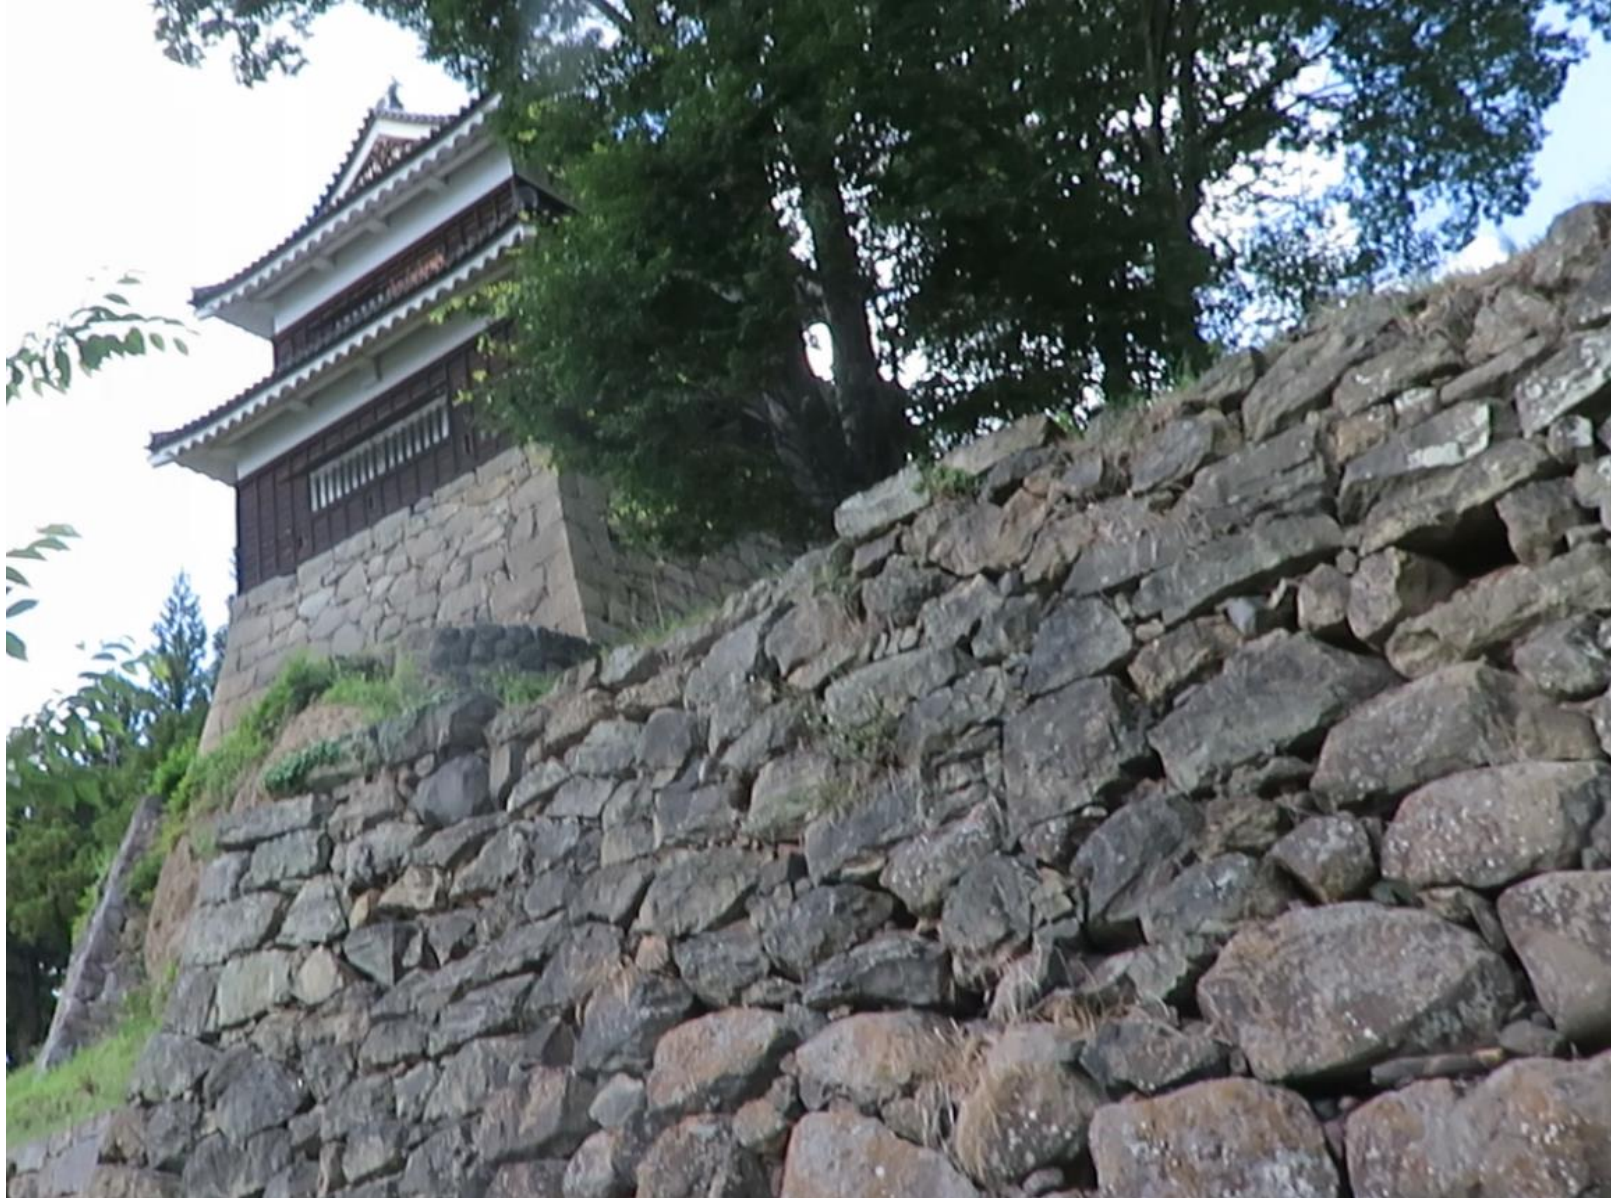
これは尼ヶ淵側から石垣を見たところで、右手には上部の堀が水堀であったのではないかと推測できる排水口が見て取れる/左上は南櫓

本丸東西虎口の土橋より南側の堀は「から堀」であったようだが、東虎口側の南東隅にあるこの石垣には水堀にするための排水口があると云う

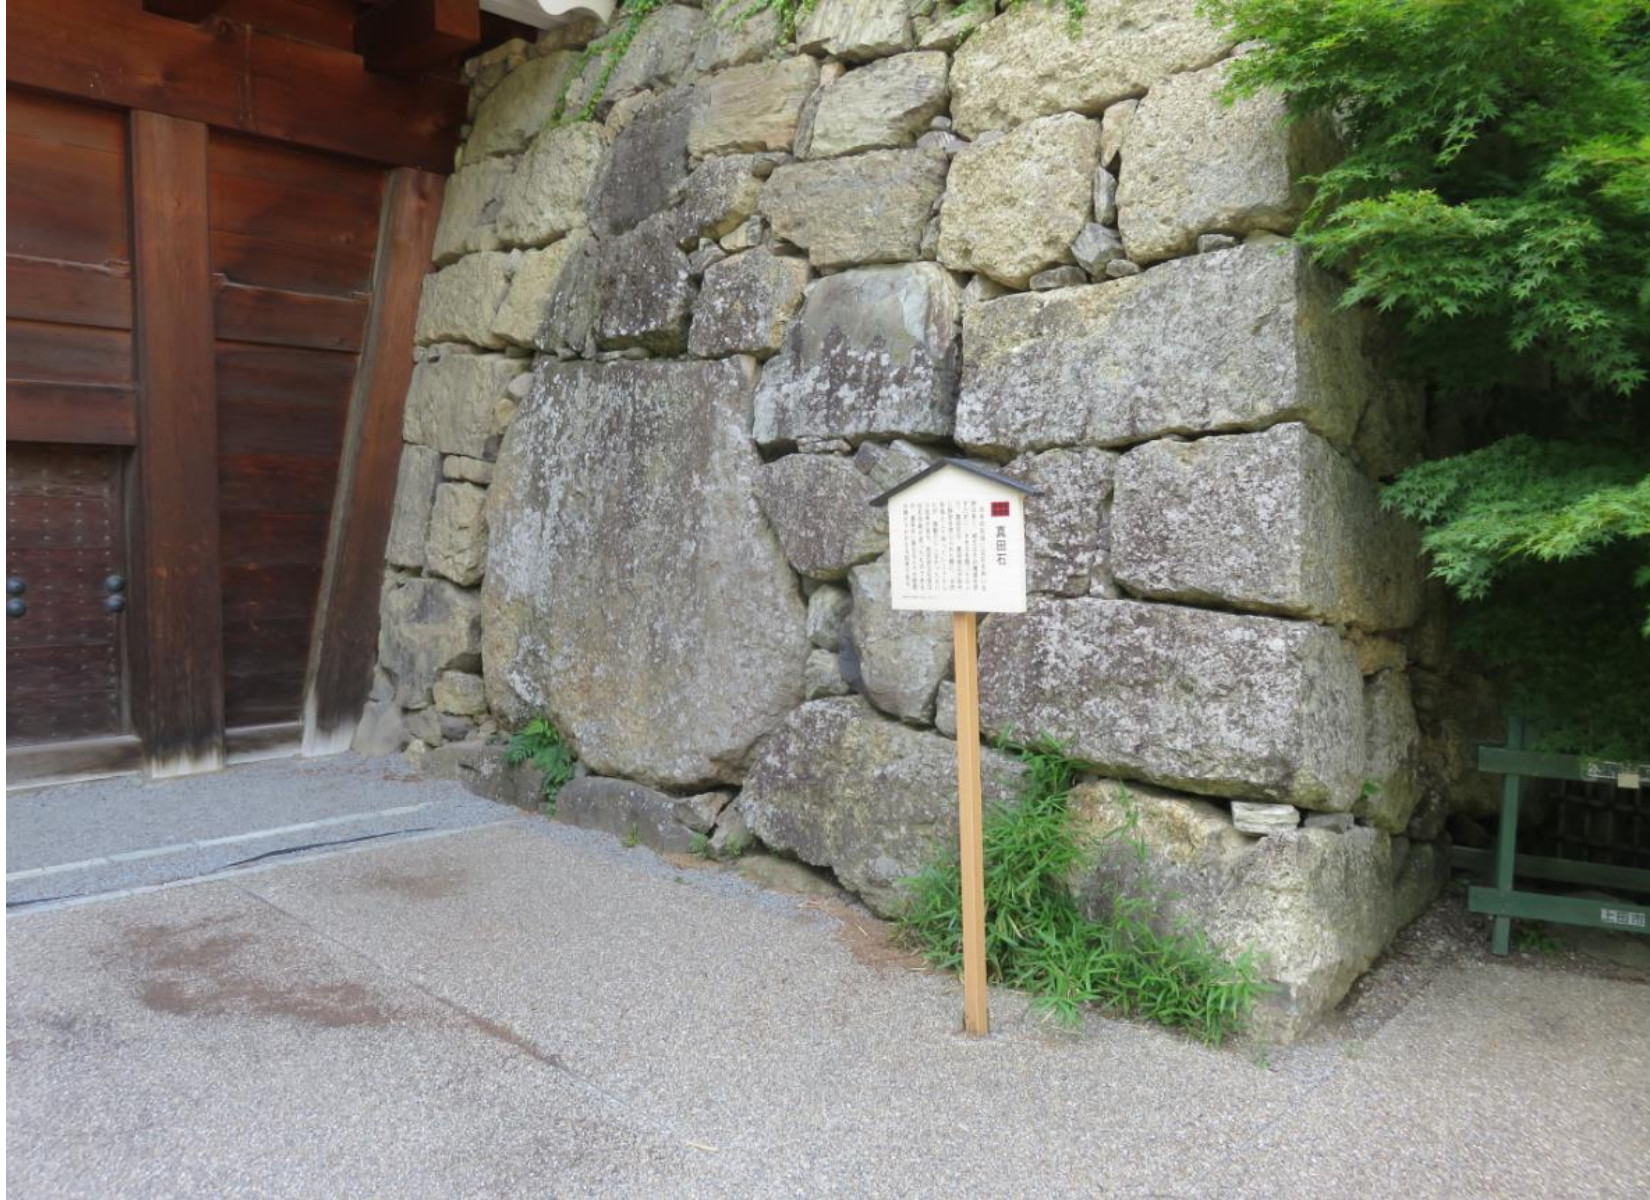
東虎口櫓門の右手の石垣には「真田石」がある

大手の石垣に巨石を用いる例は多く、城主はその権威を示すために、大きさを競ったという。真田石は、真田信之が松代に移封を命じられた際に、父の形見として持っていていこうとしたが、微動だにしなかったという伝承がある。現在ある石垣は仙石忠政が造ったものであるが、真田氏に寄せる人々の敬愛の情がうかがえる伝承である。

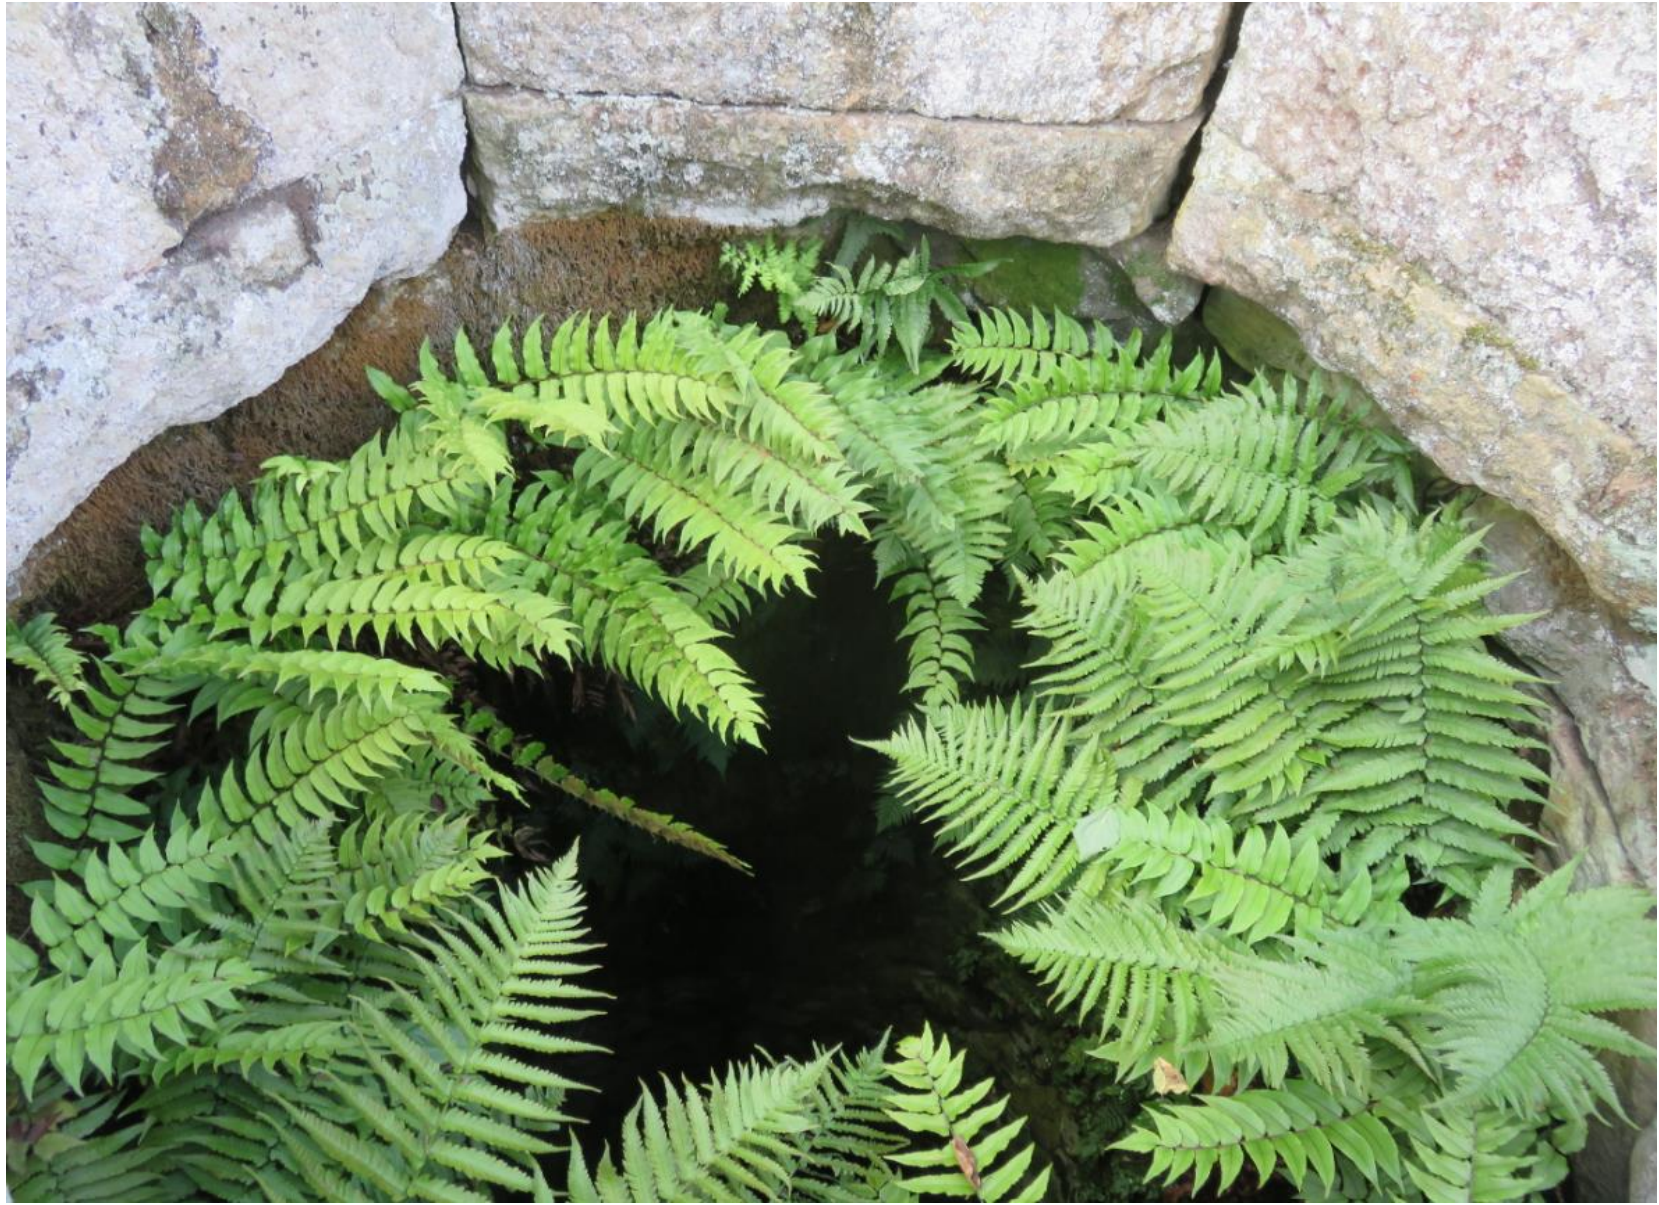
これは「真田井戸」/左手は本殿のようだ

この井戸からは、  
抜け穴があつて城北の  
太郎山麓の砦に通じて  
いた。敵に包囲されても  
その抜け穴より兵糧を  
運び入れるにも、城兵の  
出入りにも不自由  
しなかつたという。

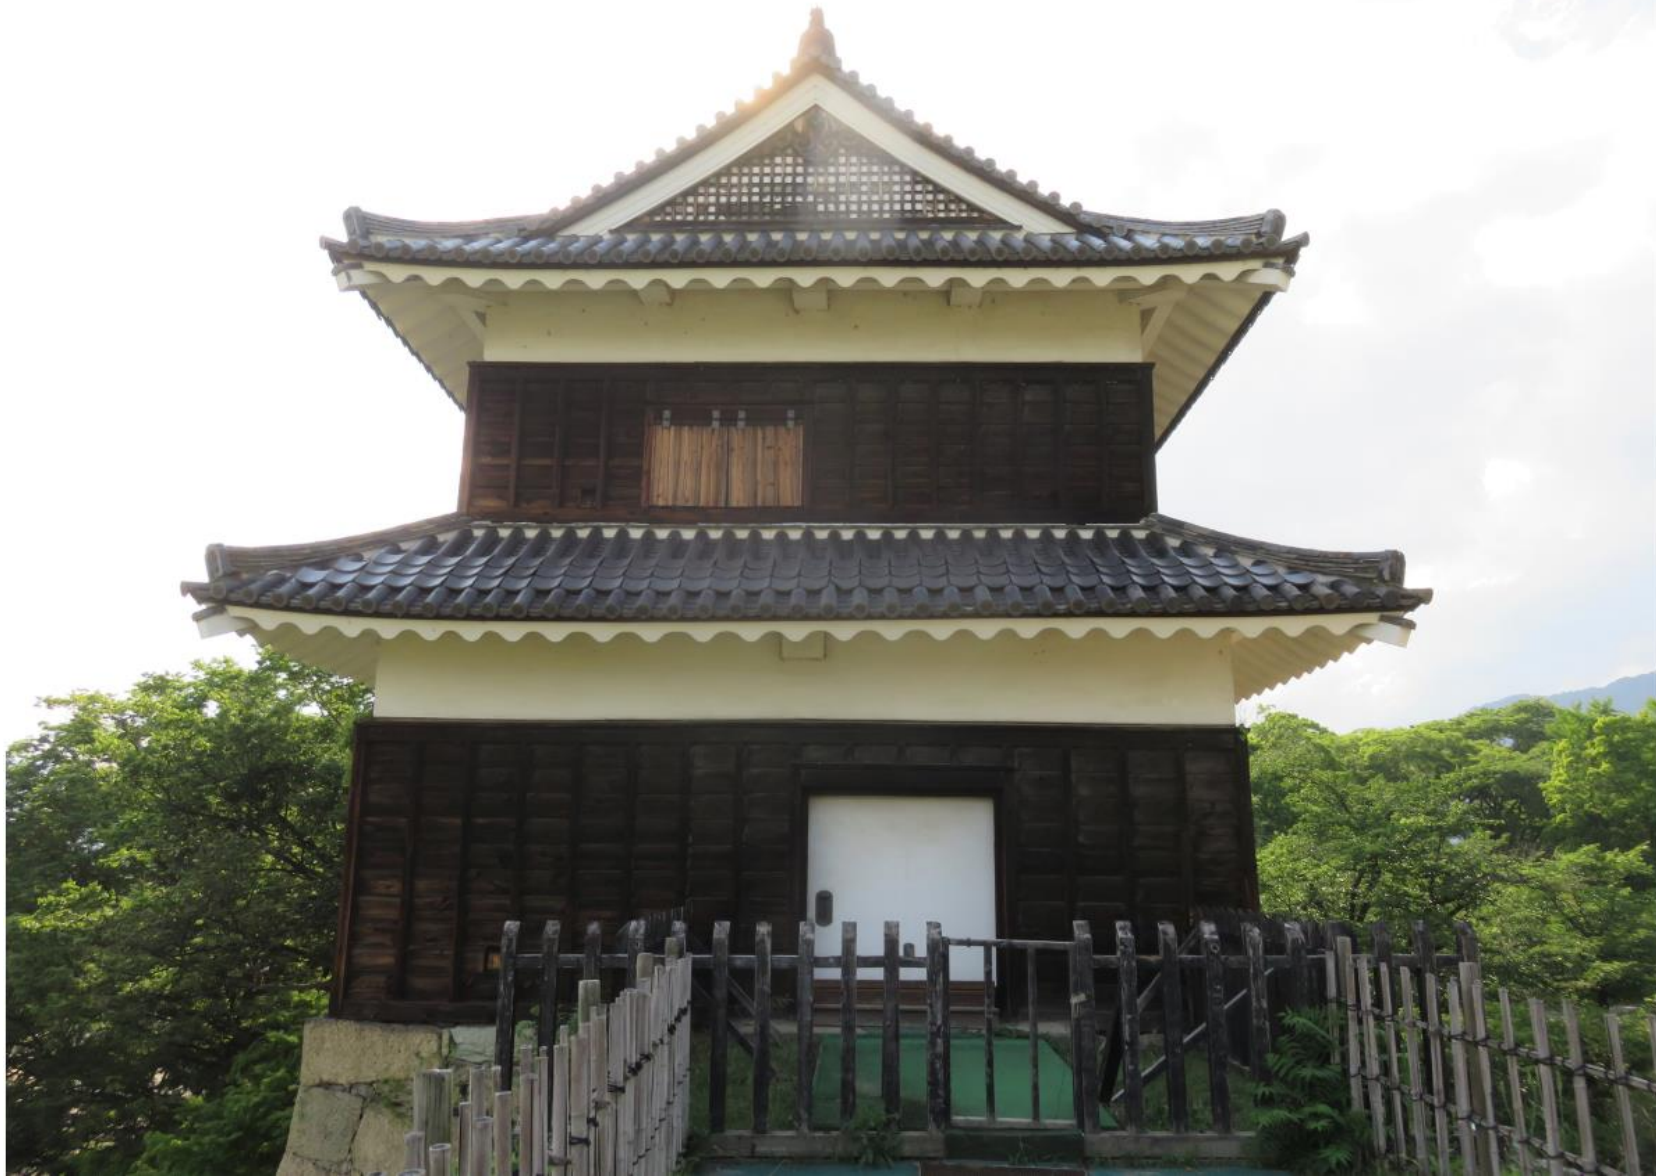
当初の姿を保つ西櫓

さて、前方はその奥（西側）に建つ西櫓

本丸には7棟の櫓がありました。いずれも元和8年(1622)真田信之の松代転出後に上田城主となった仙石忠政が行った、寛永3年(1626)からの上田城復興工事の際に建てられました。

現在、本丸の東西虎口には隅櫓が3棟ありますが、南櫓・北櫓の2棟は、明治維新後、他所へ移築されていたものを現在地に再移築したものです。西櫓のみが寛永期の建築当初の部材を残し、外観もほぼそのままの姿を残す西櫓は全国的にも貴重な建物であり、昭和34年には南櫓・北櫓とともに長野県宝に指定されました。

櫓の構造は桁行5間(約9m)梁間4間(約7.2m)の二重櫓で、主要材は松と榎です。屋根は入母屋造で本瓦葺き、外壁は下見板張りて一部を白漆喰の塗籠としています。

窓は「武者窓」という形式で、突き上げ戸が取り付けられており、棒で突き上げてすばやく開けられるようになっています。

1階の狭間(矢・弾丸を放つための窓は、いずれも下方の敵を狙いやすいよう低い位置に開けられています。南・北面では左から縦長の矢狭間が一つと、正方形に近い鉄砲狭間三つが並んでいます。また西面では、左側に矢狭間が一つ、その右に鉄砲狭間が並んで配置されています。

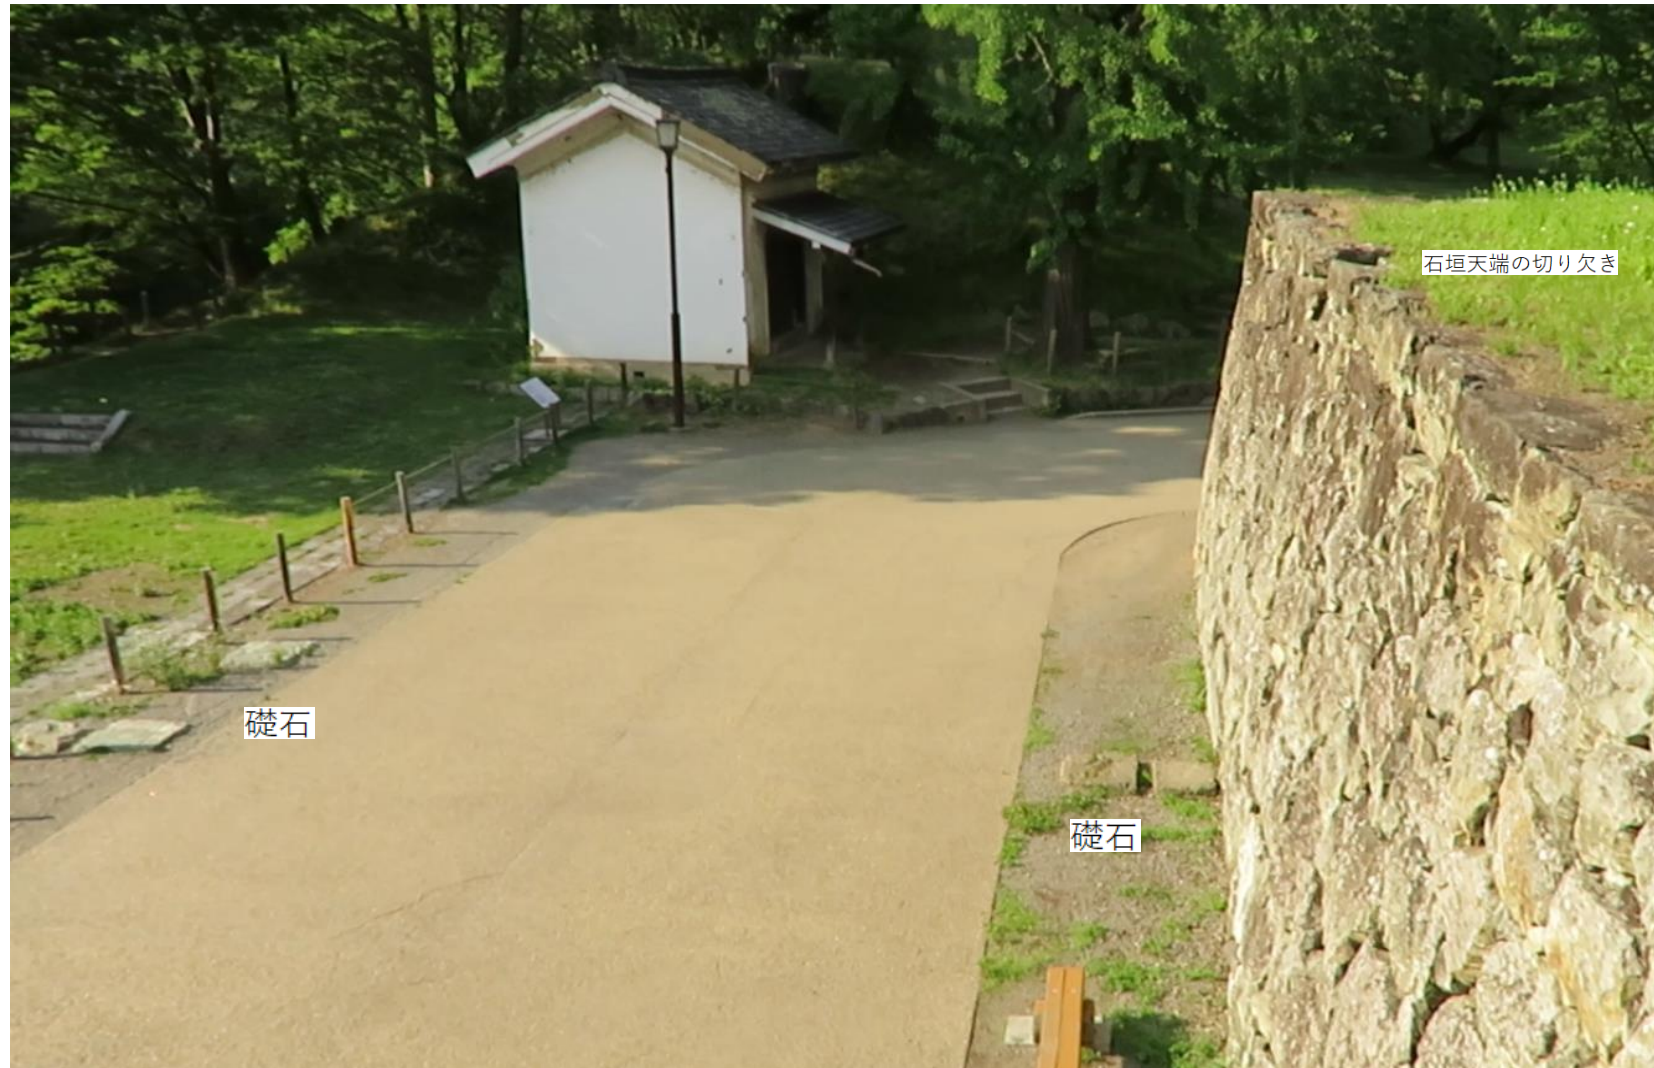
その右手を見ると、ここが本丸西虎口で、ここにも櫓門があったと思われる礎石や石垣天端の切り欠きが見て取れる

本丸には東西2箇所、二の丸には3箇所の虎口がありました。虎口とは、城内への敵の侵入を防ぐために城の門に拵形を造って曲げるようにした出入口のことです。平成3年に実施した本丸西虎口の発掘調査では、櫓門の礎石及び石垣の根石等が検出されました。このことにより、本丸東虎口と同様、西虎口にも櫓門1棟があったことが分かりました。また石垣の天端には、櫓門下層最前列の冠木と、最後列の敷桁を載せるための切り欠きが残っています。

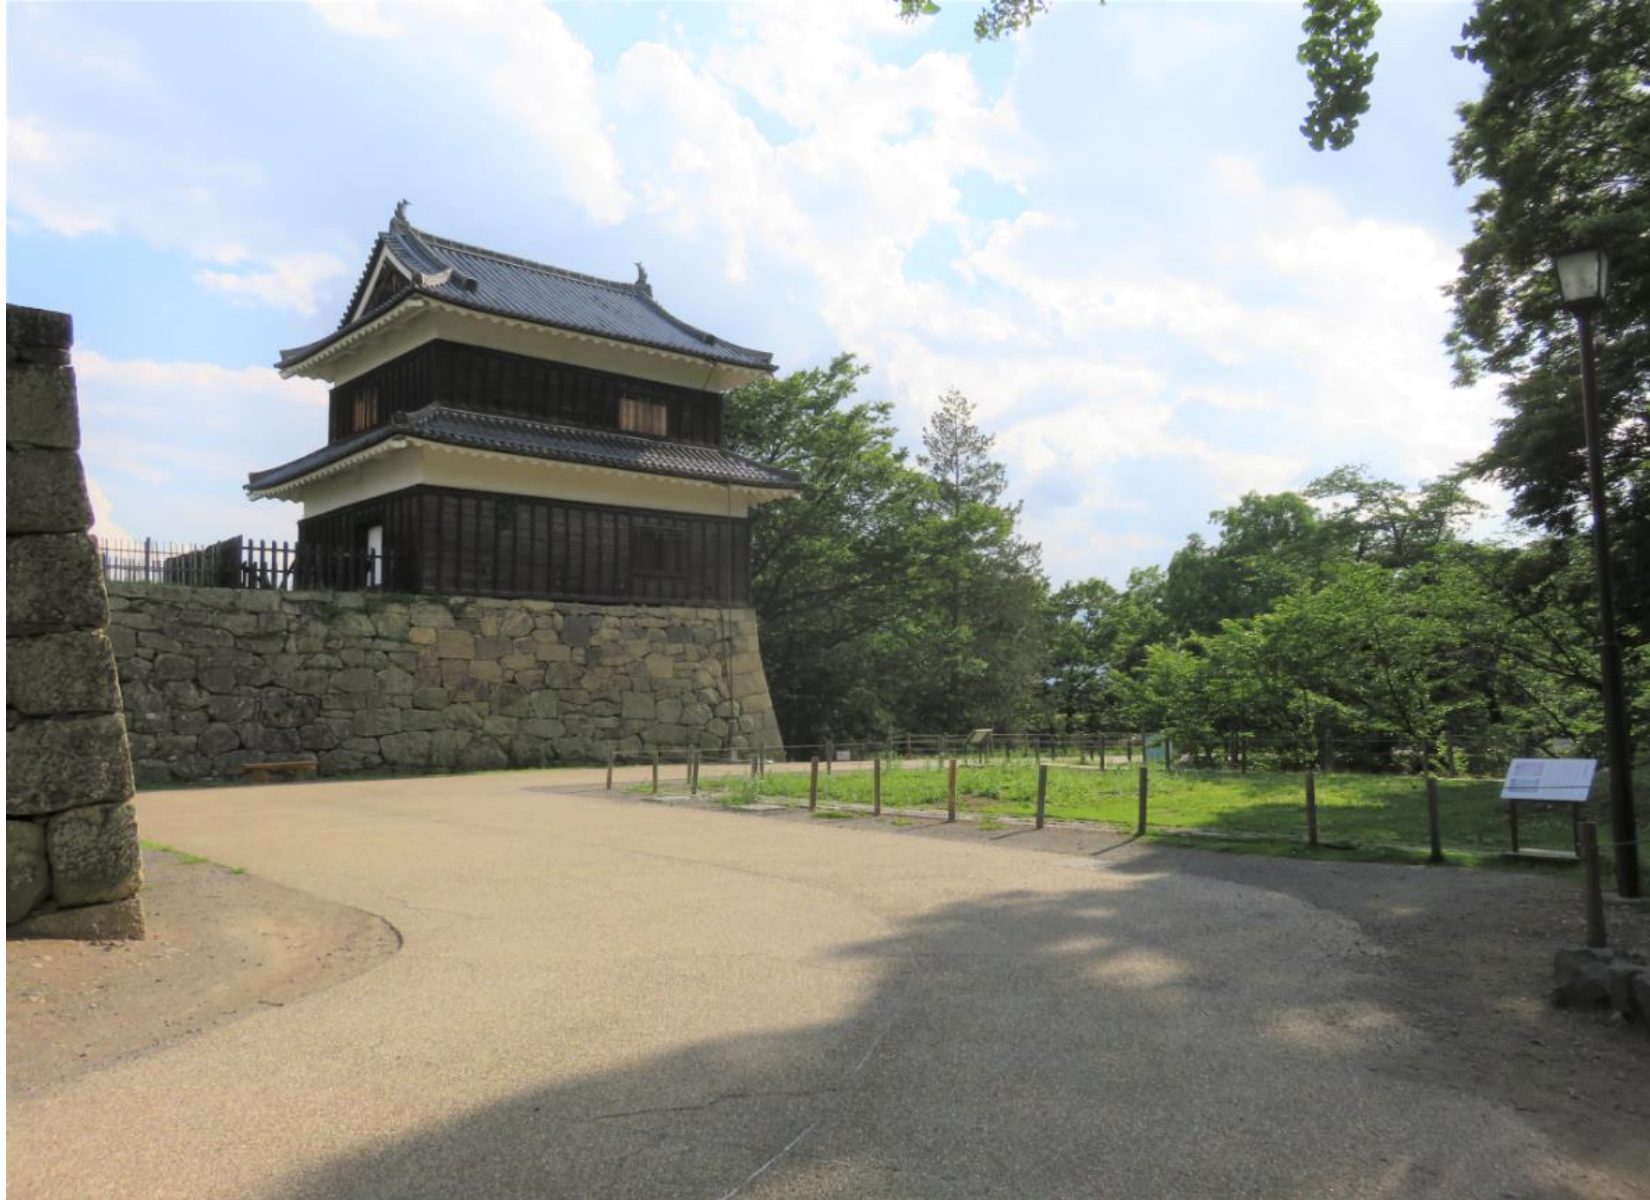
これが本丸内部（北東側）から見た本丸西虎口/櫓形構造になっている/前方は西櫓/右手の雑草の辺りは煙硝蔵跡

本丸西虎口櫓門の礎石と石垣天端の切り欠き

土塁の端から見たところ/右手は西櫓/本丸西虎口の櫓門の石垣天端の切り欠きが見て取れる

石垣天端の切り欠き

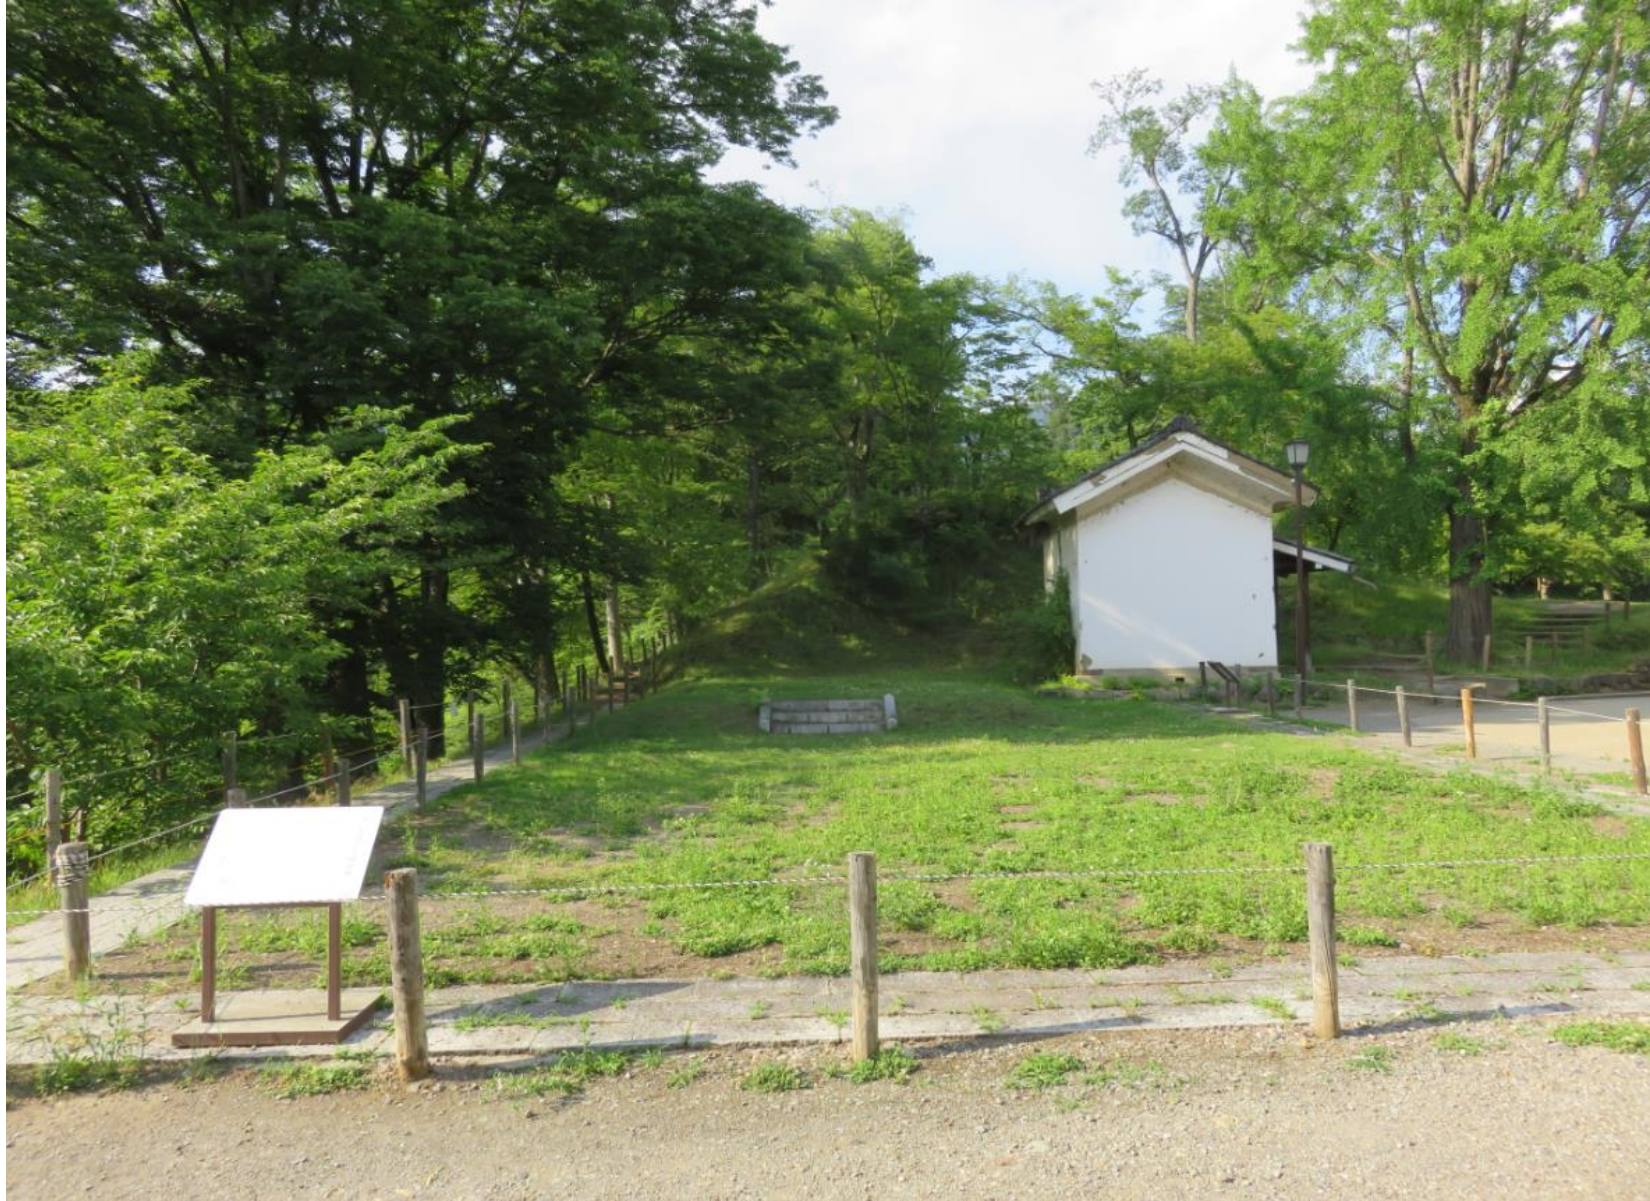
煙硝蔵跡/説明板が立っている/前方は本丸をコの字（東・北・西）に囲む土塁

## 二の丸櫓台と煙硝蔵

二の丸にあった3箇所の虎口には櫓台が東西に各1箇所、土塁上には6箇所に設けられていました。現在遺構が保存されているのは東虎口の1箇所と、土塁上の2箇所のみです。櫓台の存在から、上田城復興に着手した仙石忠政は二の丸の各虎口にも櫓門と櫓を構築する予定だったことが分かりますが、寛永5年(1628)忠政が病死したため未完成に終わりました。

また仙石氏が在城以降の絵図には、二の丸南西部に煙硝蔵えんしょうが1棟描かれています。煙硝蔵は仙石氏が上田城主だった貞享3年(1686)に新設され、本丸内の櫓に保管されていた煙硝(火薬)を移しました。

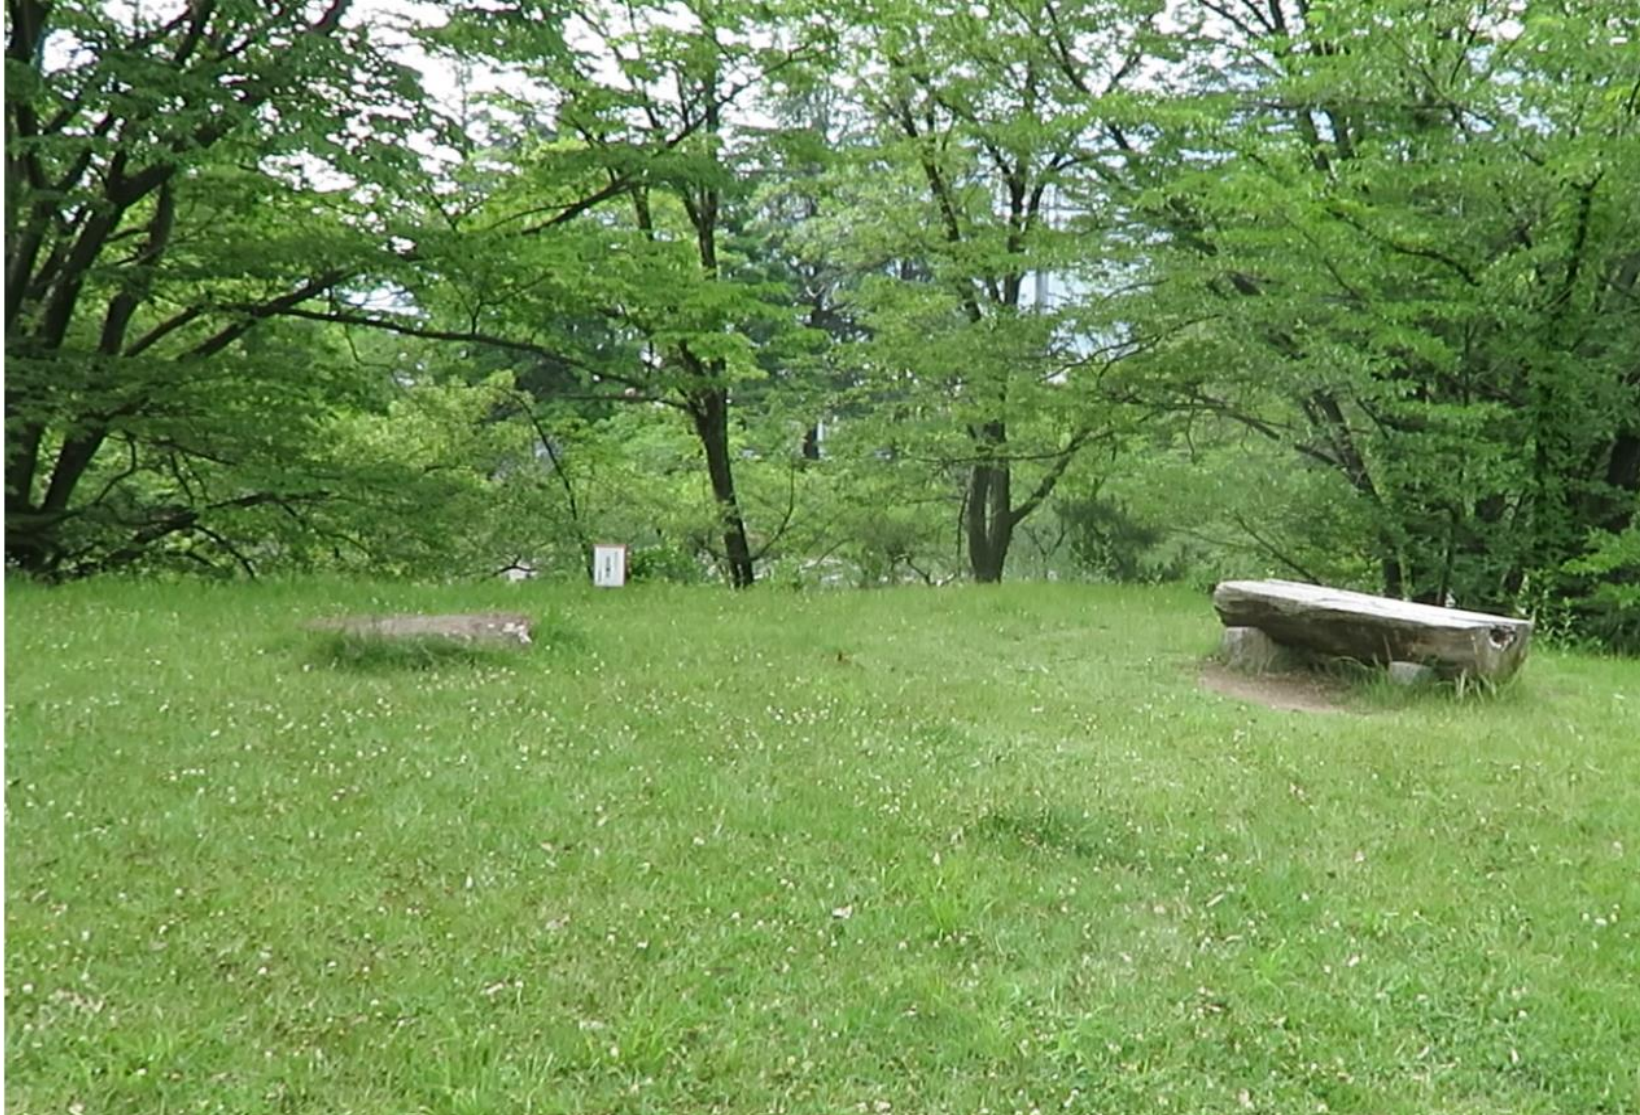
この左手の石は北西隅櫓の礎石のようだ（こちらは当初の位置にあるそうだ）

本丸北西部の隅櫓跡は、平成6年度に発掘調査が行われ、土塁の上に直接建てられていた建物であったことが確認されました。現在、地上に露出している礎石は、隅櫓の中央に建てられた芯柱をすえるためのもので、円形の柱座が彫られており、芯柱は直径約50cmの丸太材の柱であったことがわかります。この礎石の周囲には約2mの範囲で栗石が残っており、本来の位置を留めていることがわかりました。また、建物の基礎材をすえるための栗石列や小礎石も検出され、この隅櫓が現存する西櫓などと同じく南北5間、東西4間の規模を有する建物であったことが確認されました。
