2013特別見学ツアー一報告書

[釈王寺本堂]

ここは香川県東かがわ市大谷/前方に釈王寺の山門とその左手背後に本堂の屋根が見えている

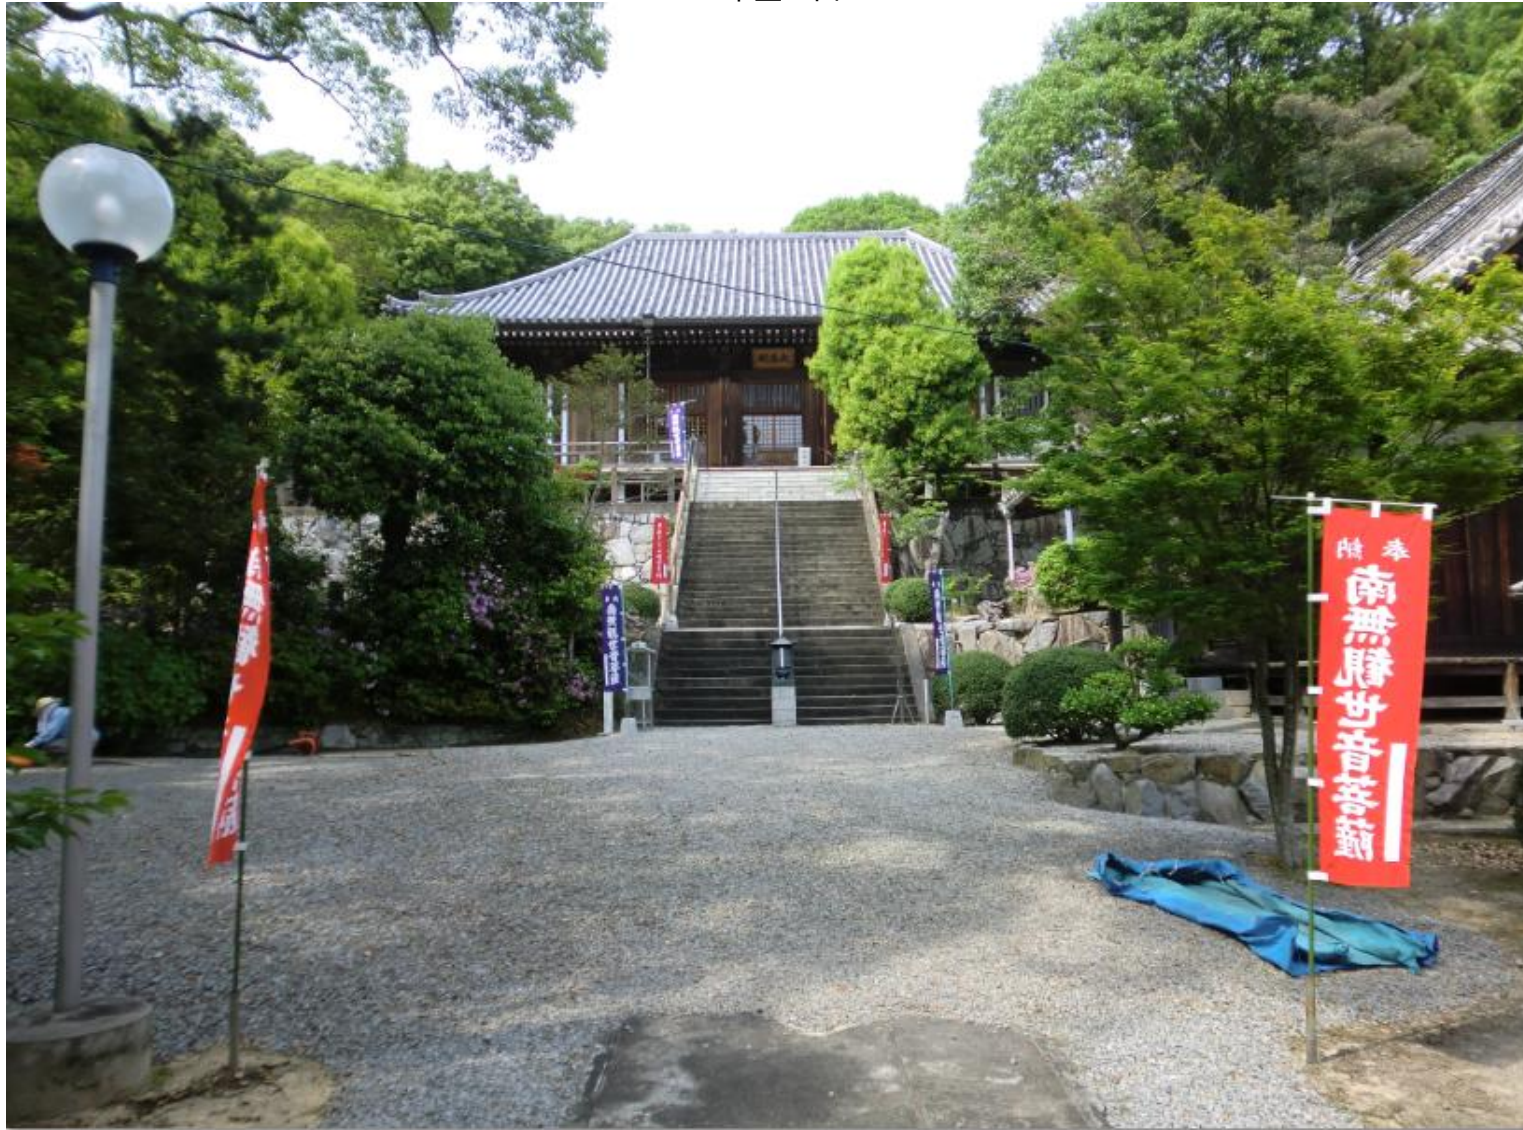
屋根の形式(寄棟)も含めて、正面外観は当麻寺本堂を範としていると言われる

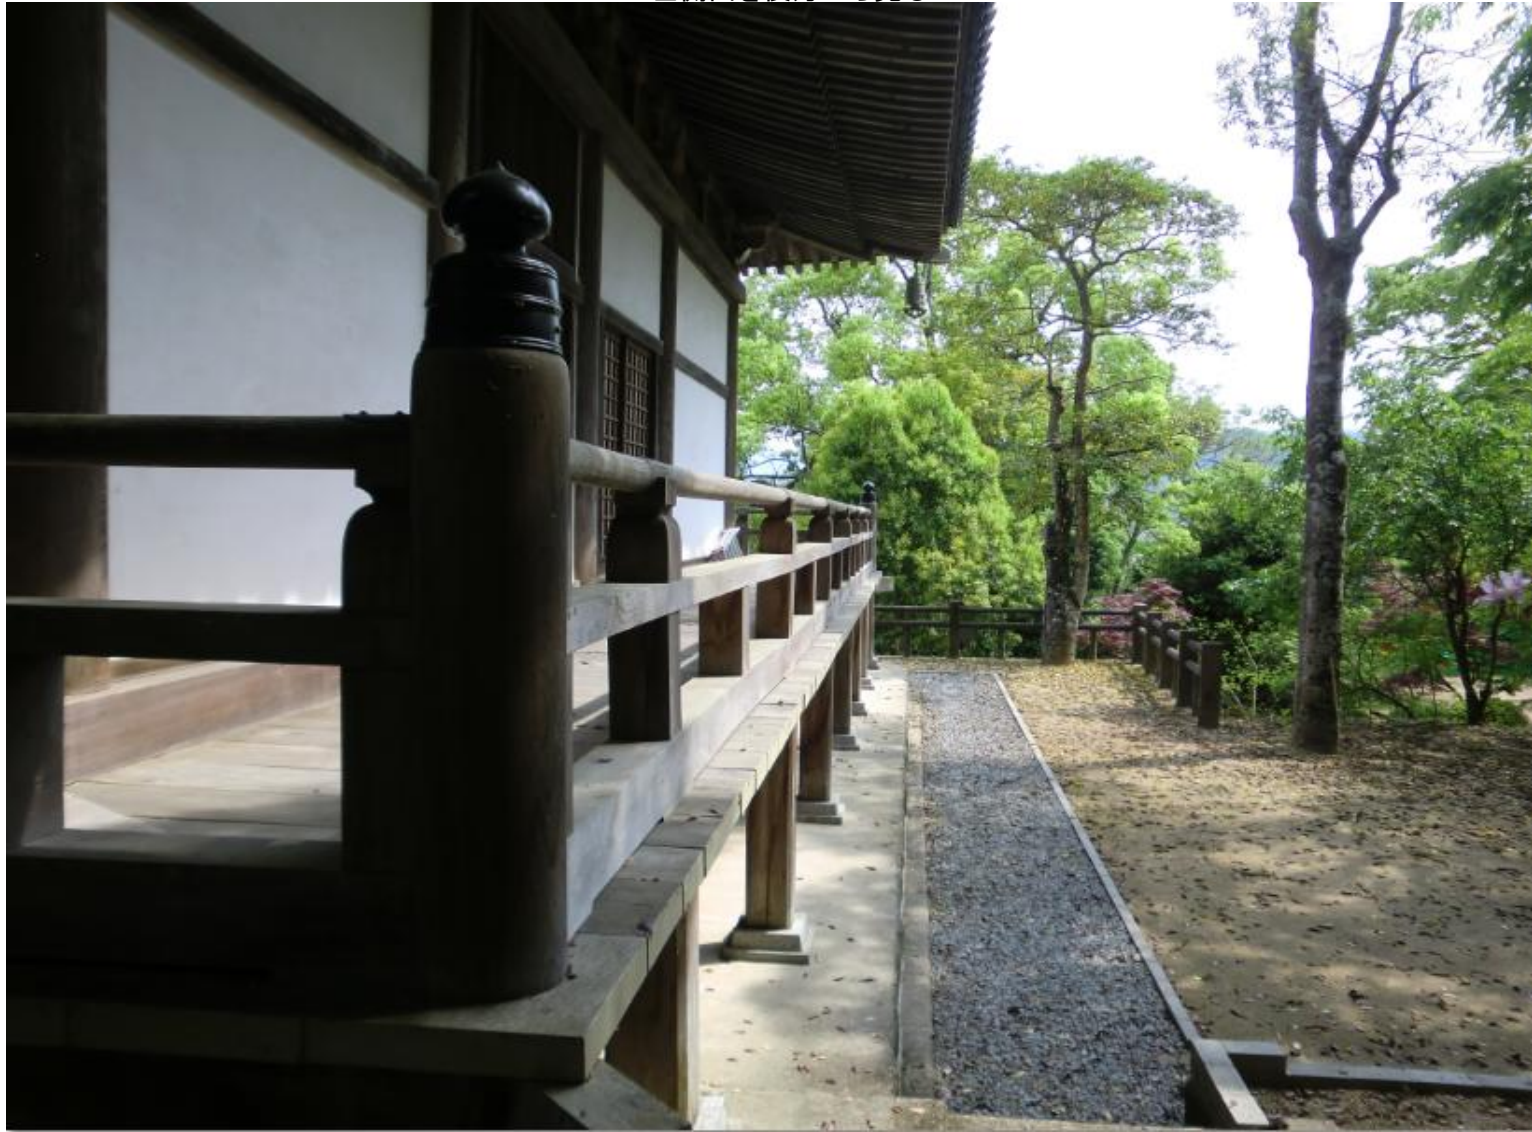
本堂背面/右手の玉石乱積の擁壁(コンクリート壁に貼付)も同時に施工された

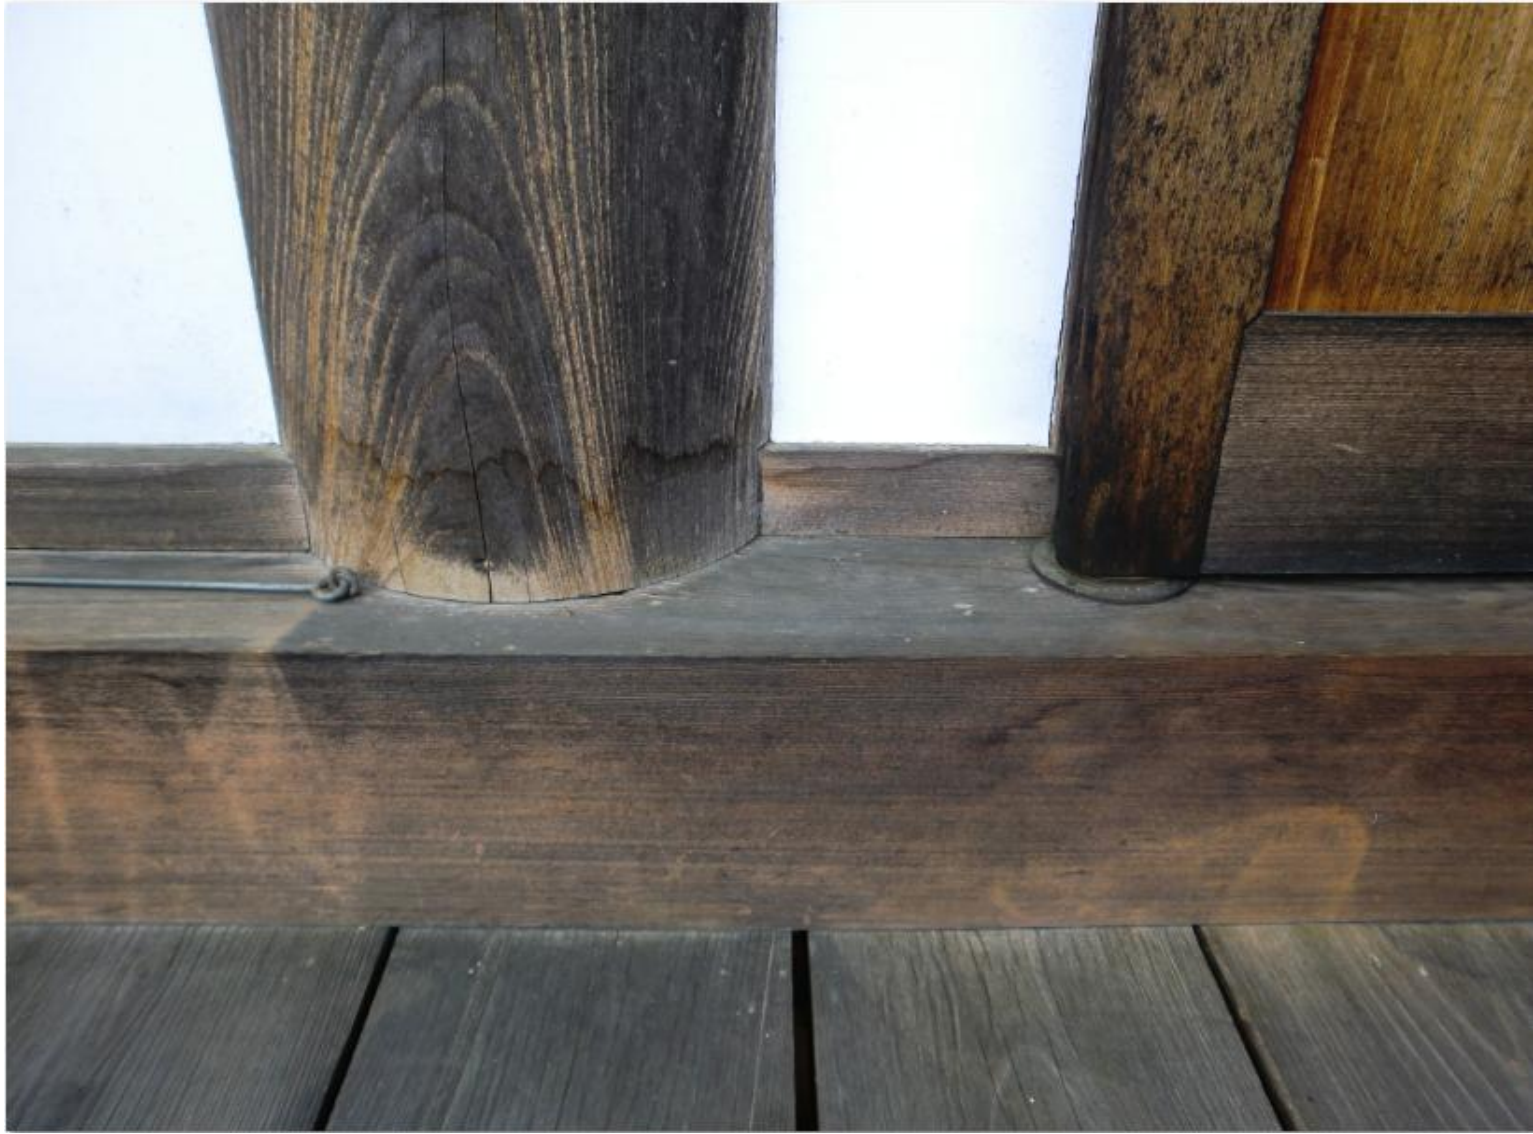
一階床下図

社 秋正寺本堂新築工事
R RC概平面 1階床下平面図

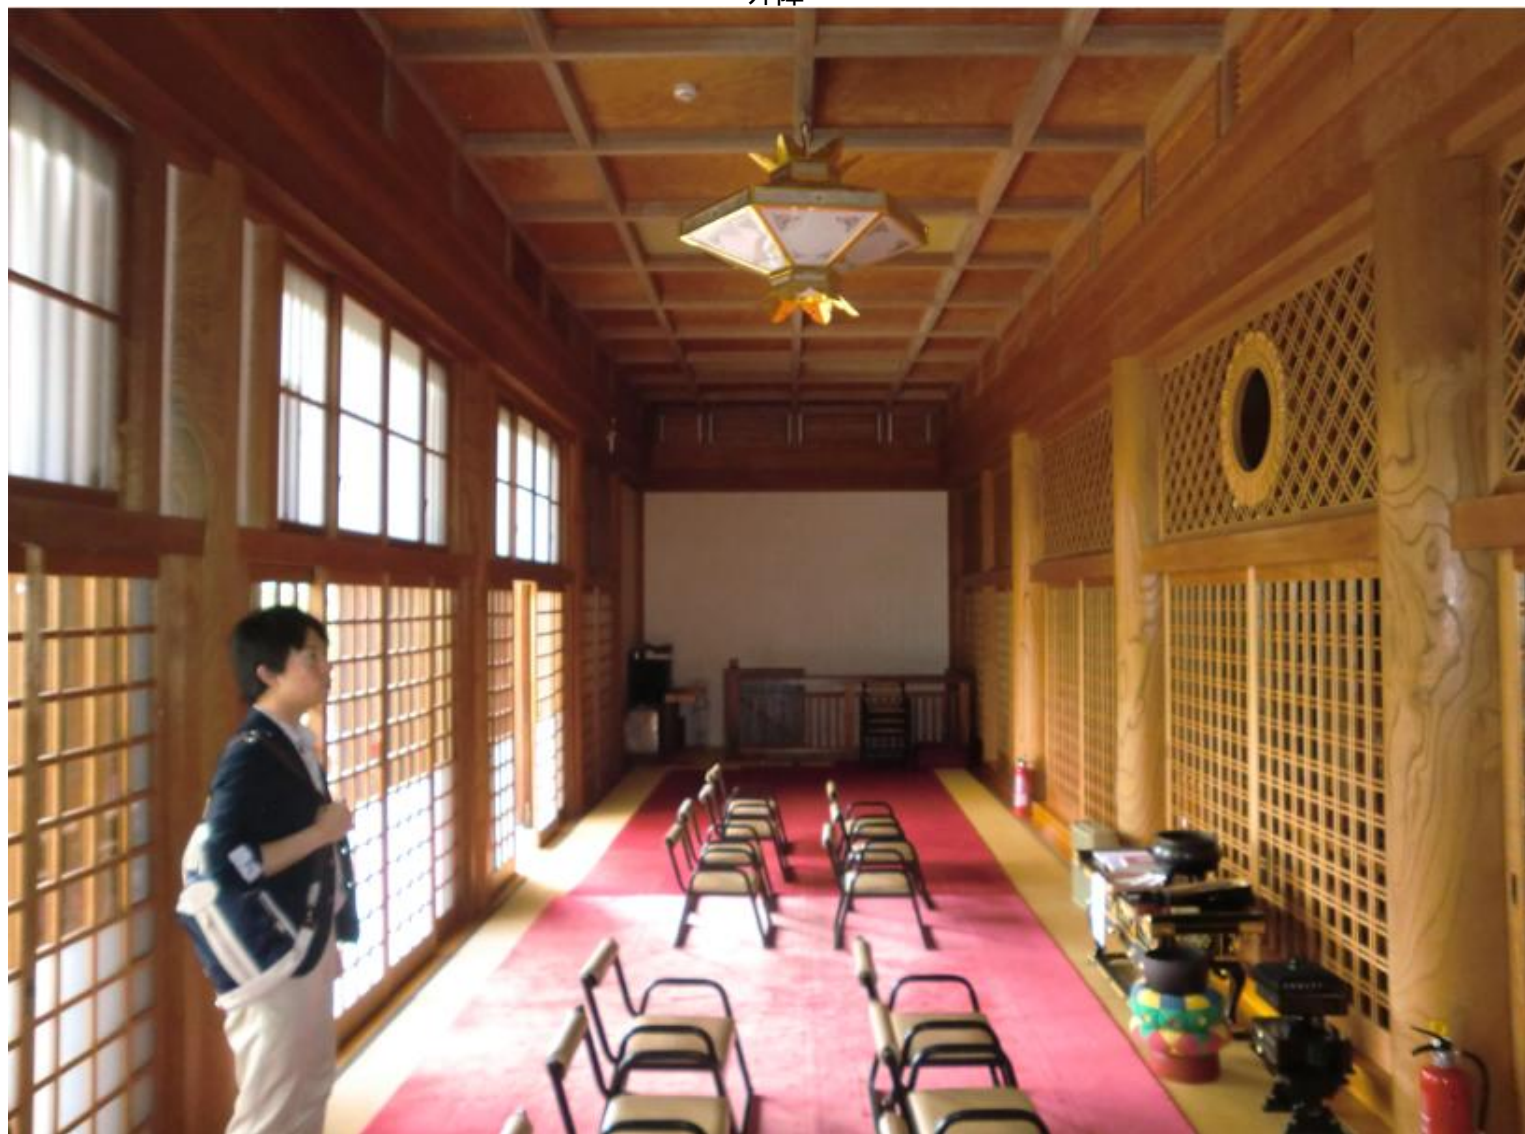
外陣と内陣を仕切る欄間入り格子戸

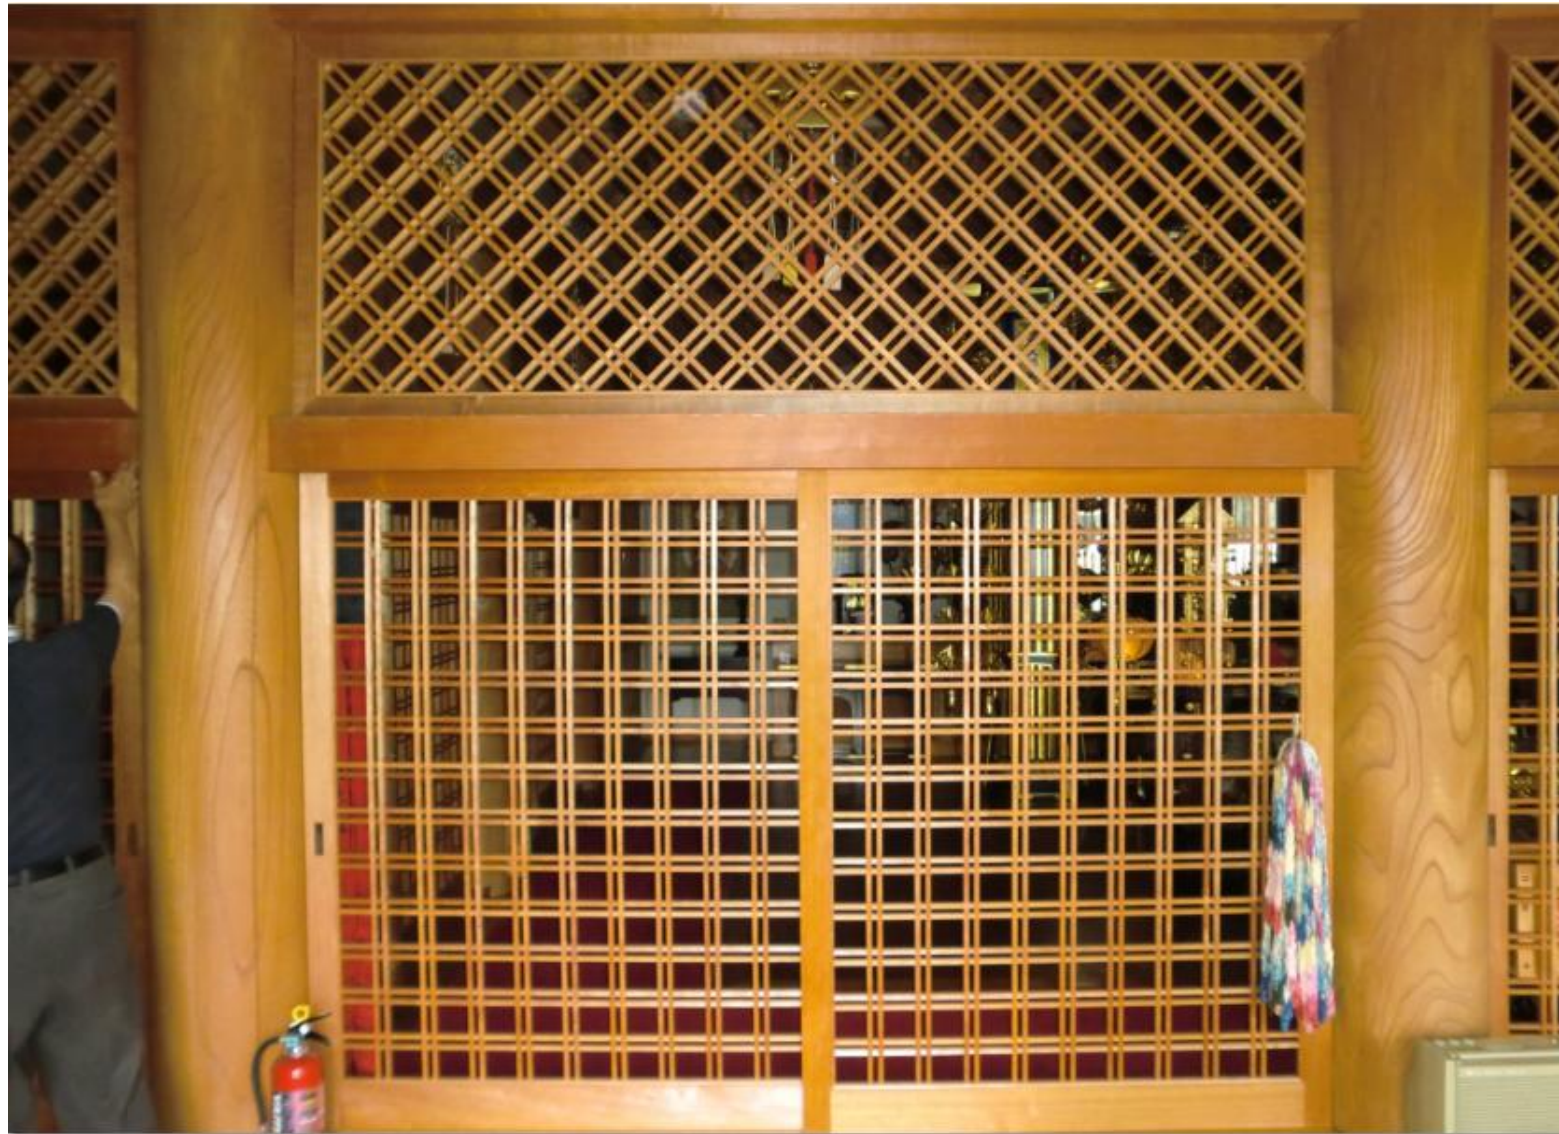
格子戸、欄間、折上格天井(内陣)詳細図

図面番号
010
名称
釈王寺本堂新築工事
名称
内部展開図
