# 備中国分寺跡(総社市)

「中国自然歩道案内図(備中国分寺と古墳を訪ねるみち)」より

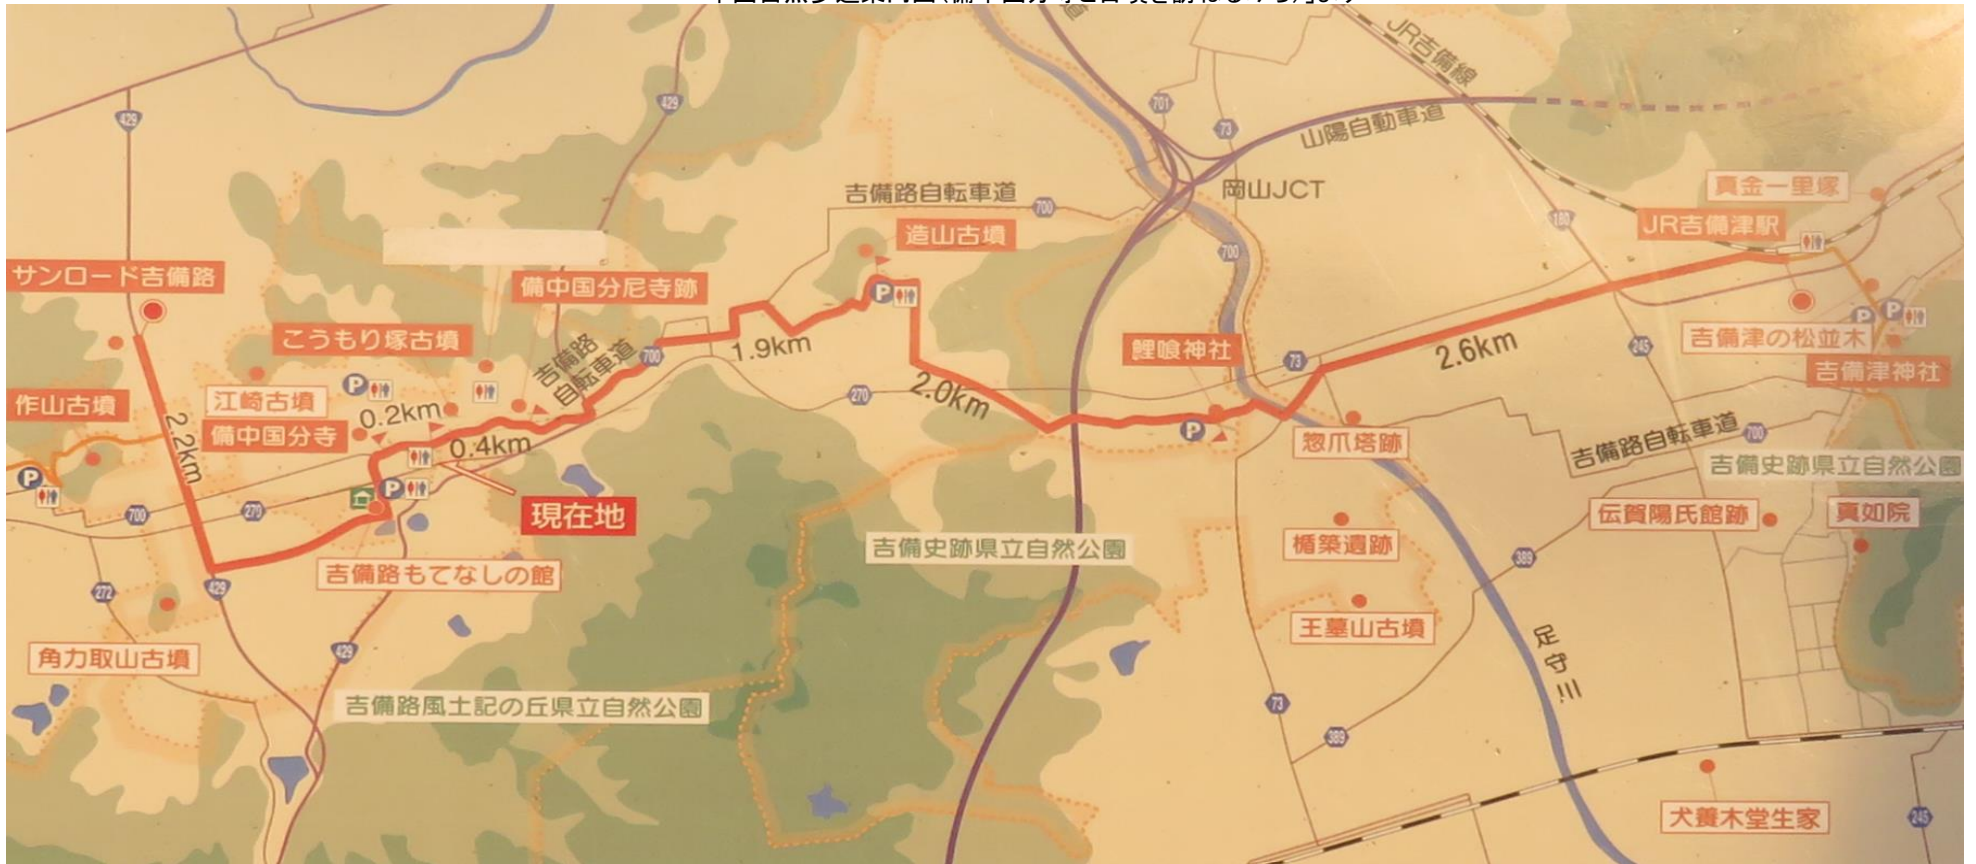
備中国分寺跡の推定寺域と伽藍配置/現在、備中国分寺跡には江戸中期に建立された日照山國分寺が建っている

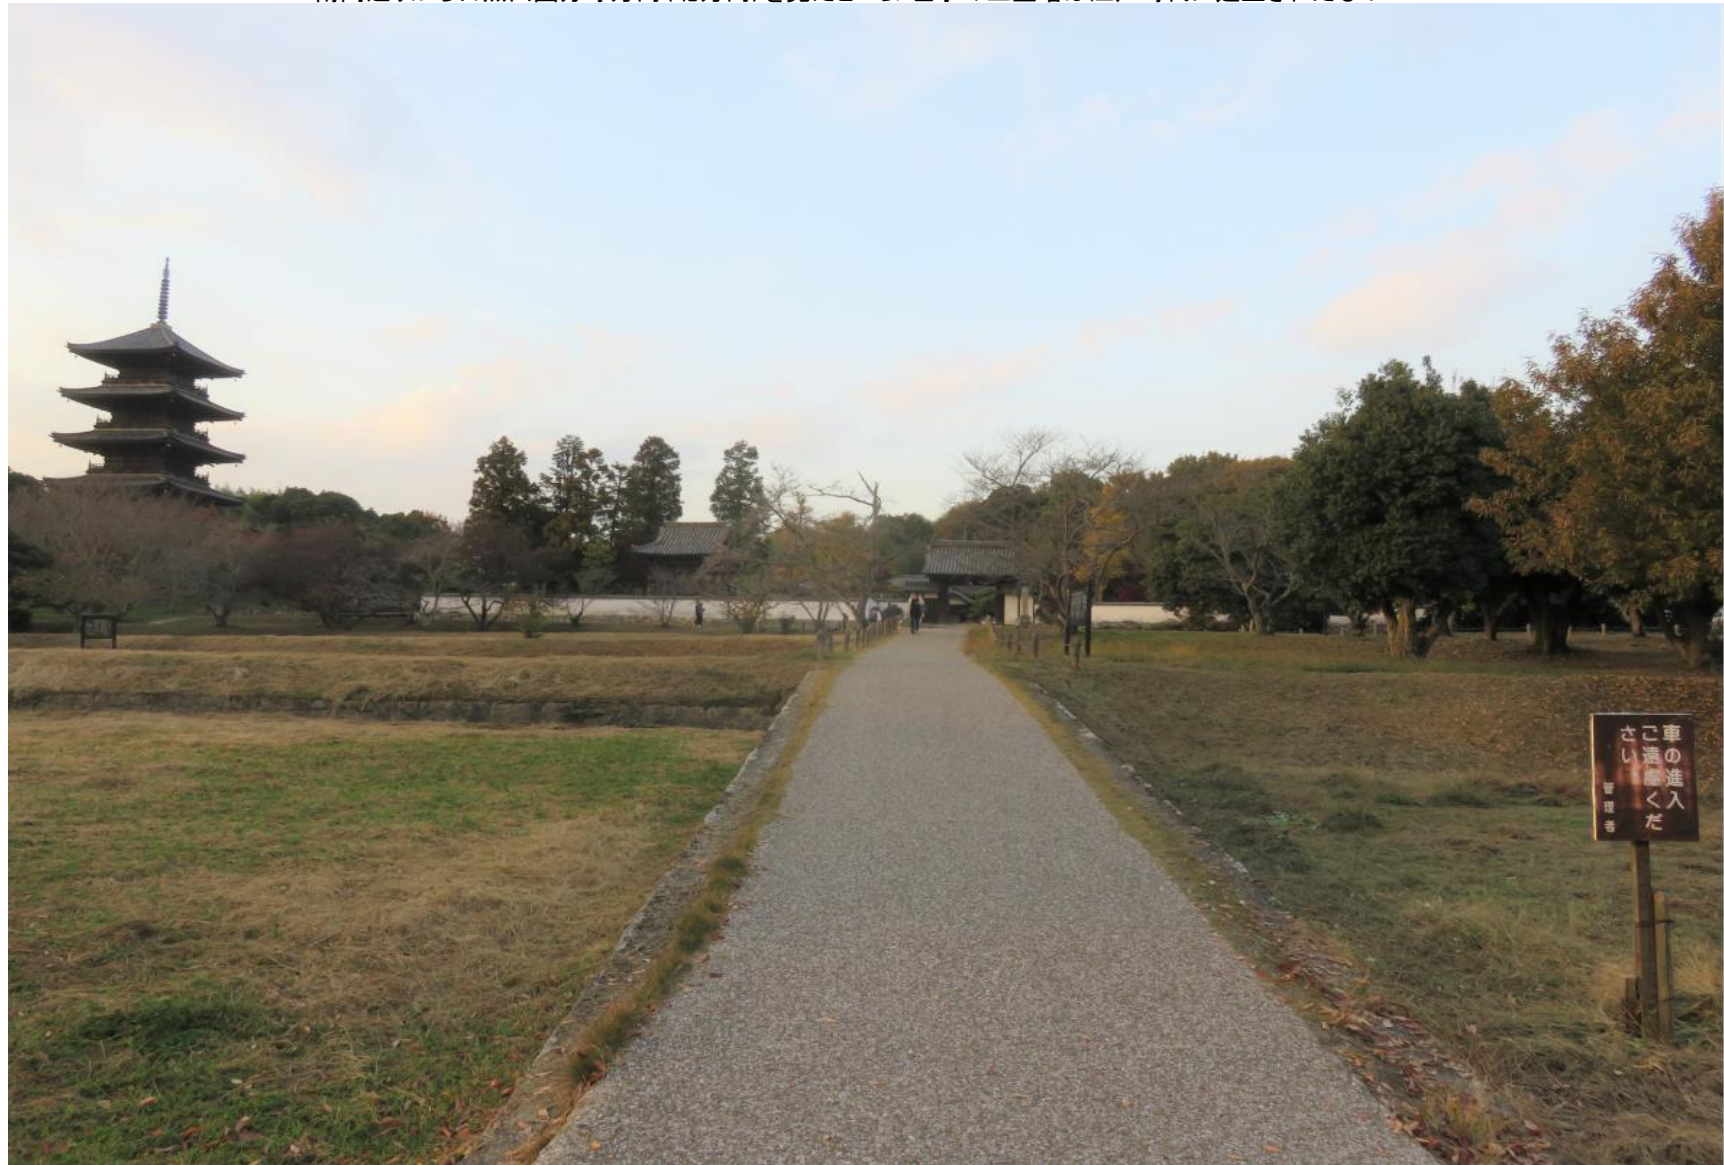
この辺りが南門跡

南門跡なんもんあと

備中国分寺の正門にあたるこの門跡には、三個の礎石が現存しています。

そのほかの礎石は抜き取られていますが、礎石の下部に詰めていた根石が残っており、門の規模は間口五間、奥行二間であったことがわかります。

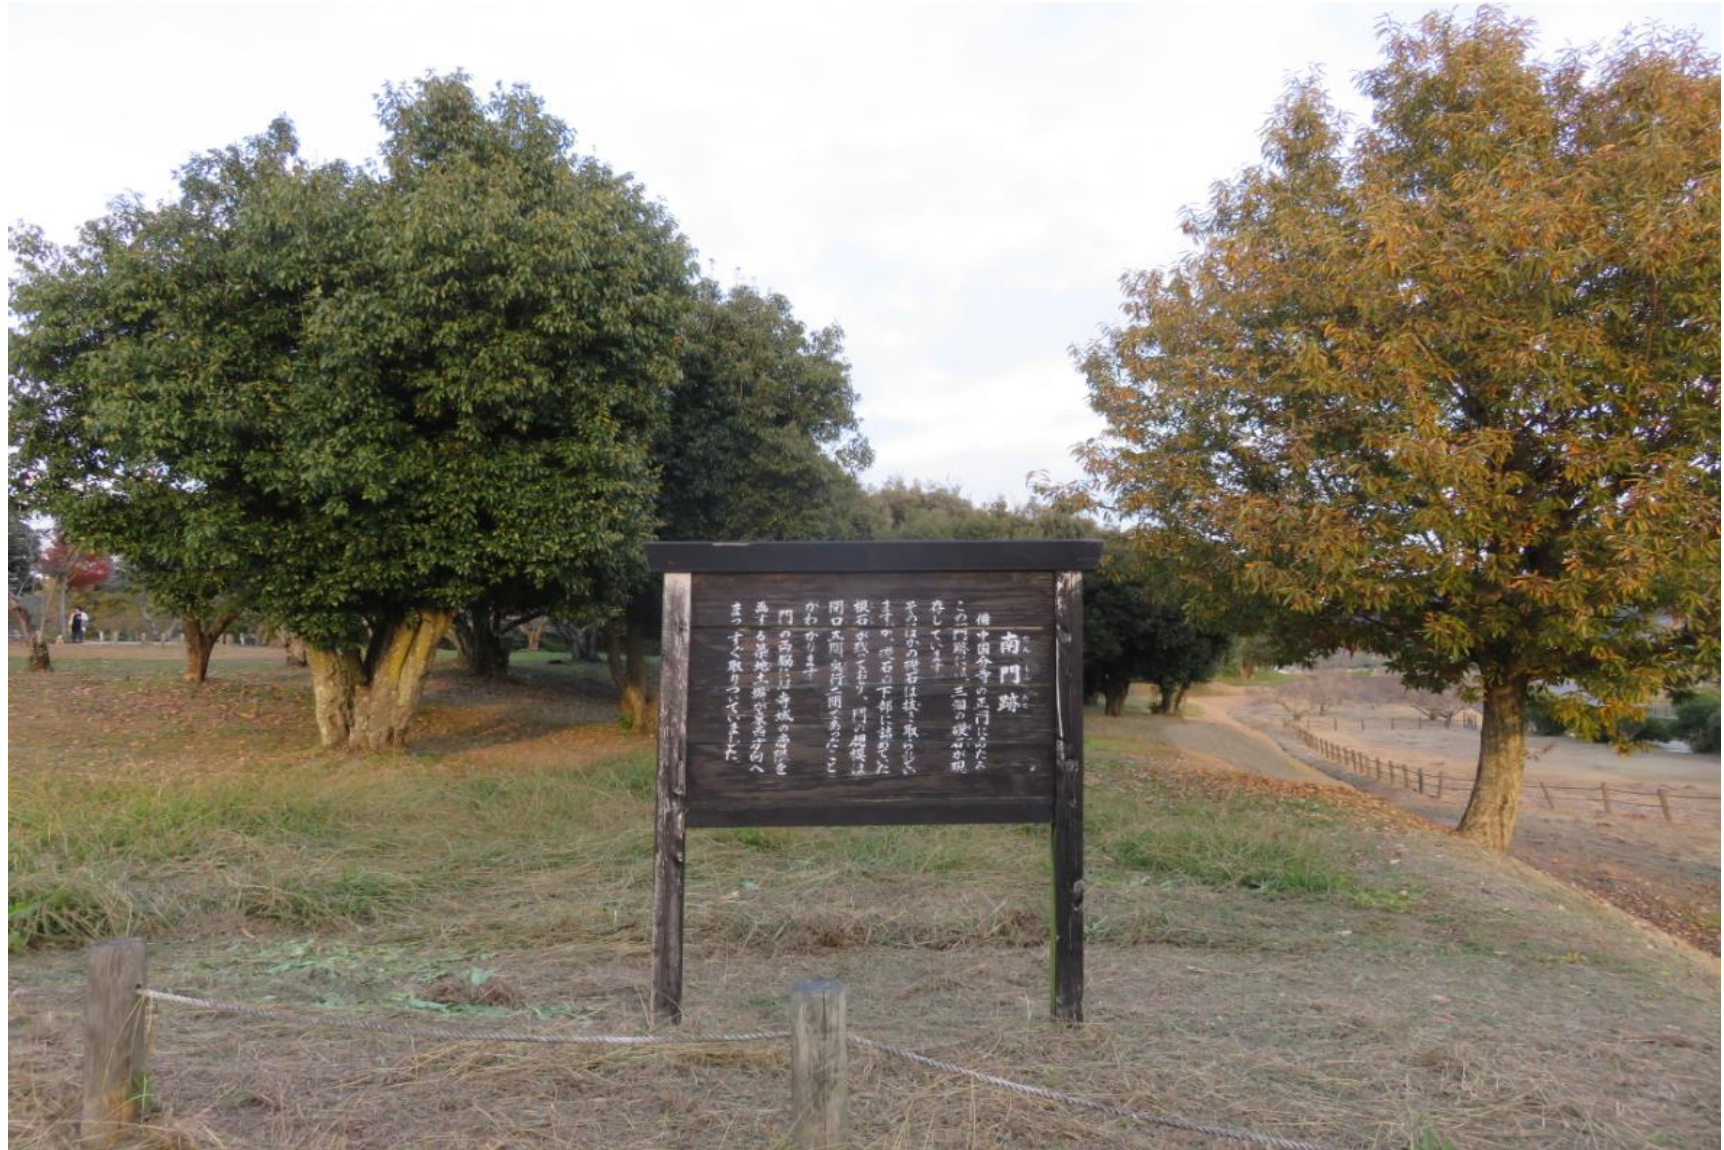
門の両脇には寺域の南限を画する築地土塀が東西方向へまっすぐ取りついでいました。

この段差に沿って築地土塀が建っていたようだ

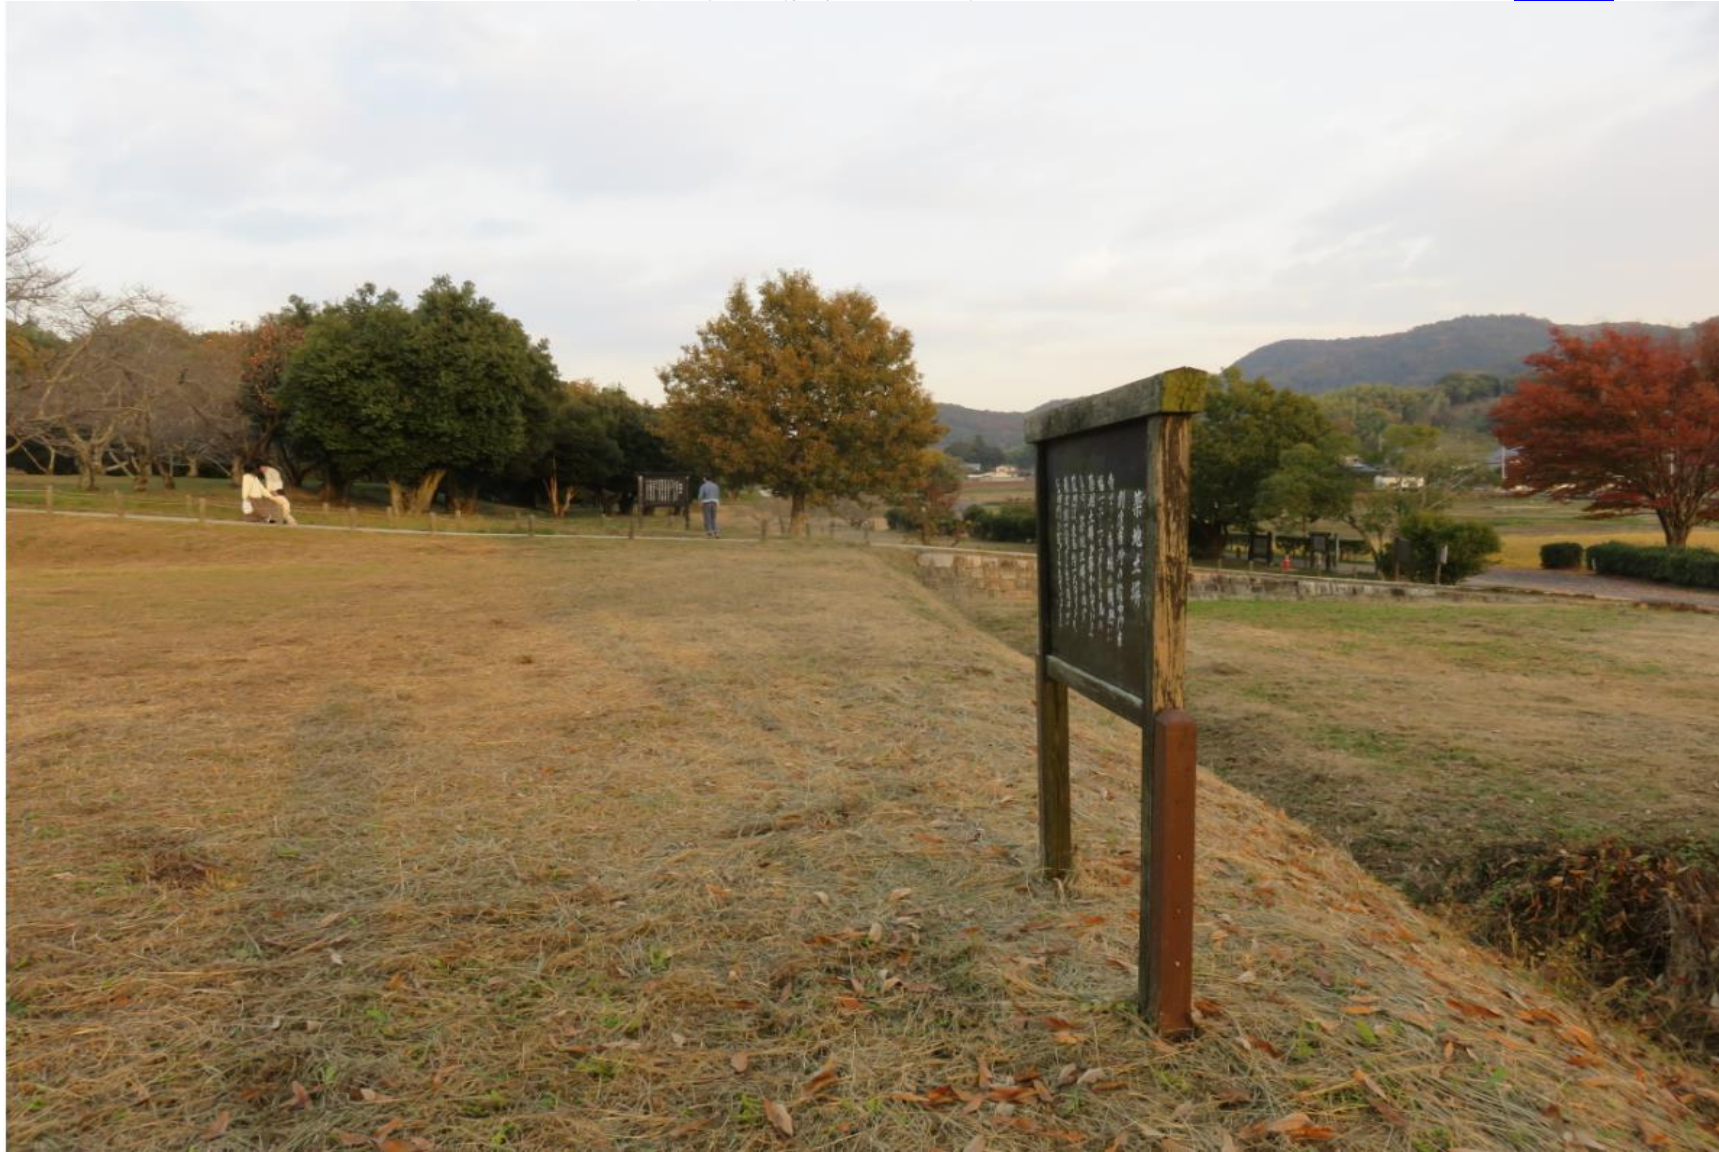
# 築地土塀

創建当時の備中国家  
寺では、寺域の周囲に  
幅一、二〜三メートルの  
築地土塀が築かれていま  
した。築地土塀のめぐり  
範囲は東西約一六〇メートル、  
南北約八〇メートルで、南辺中  
に南門が建てられていました。

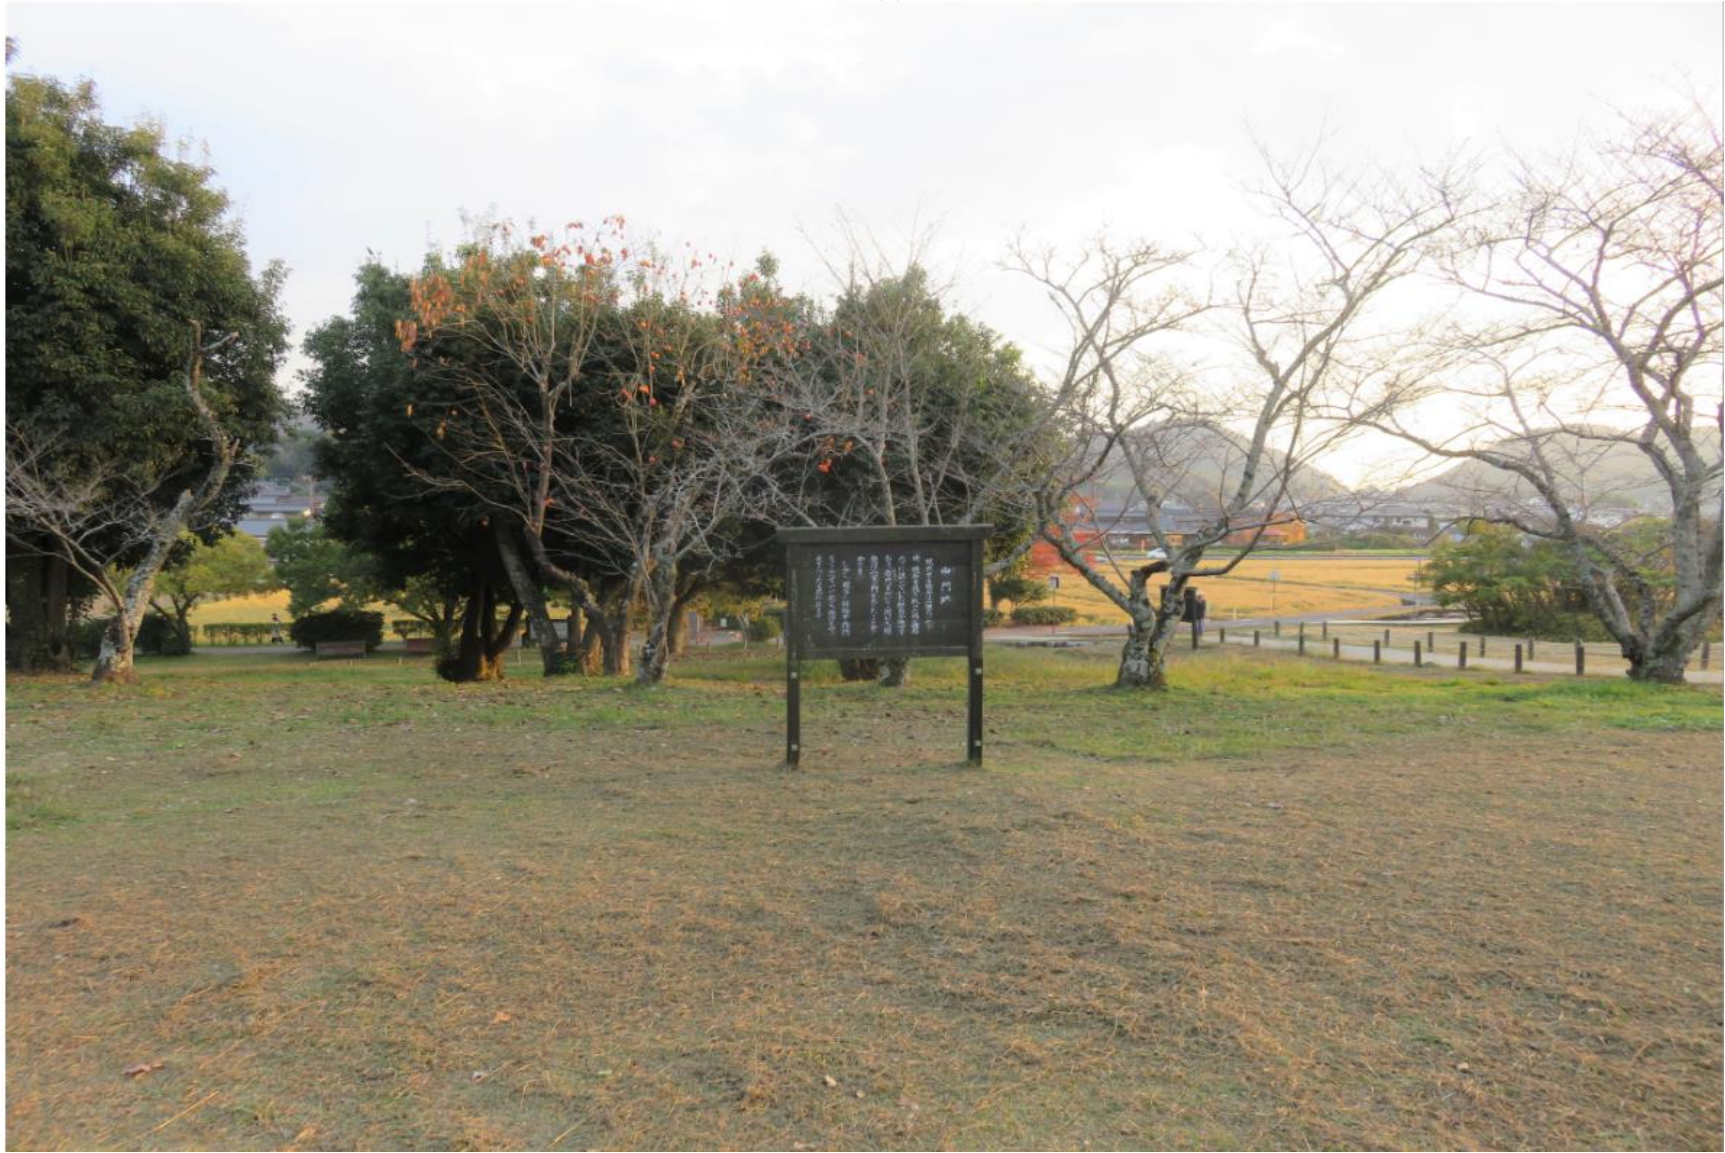
# 中門跡

現存する礎石は一個だけですが、礎石を抜き取った穴と礎石の下に詰めていた根石が残っており、南門と同じく間口五間奥行二間の門であったことがわかります。

しかし、礎石の間隔が南門とくらべてやや広く、建物もやや大きかったと思われます。

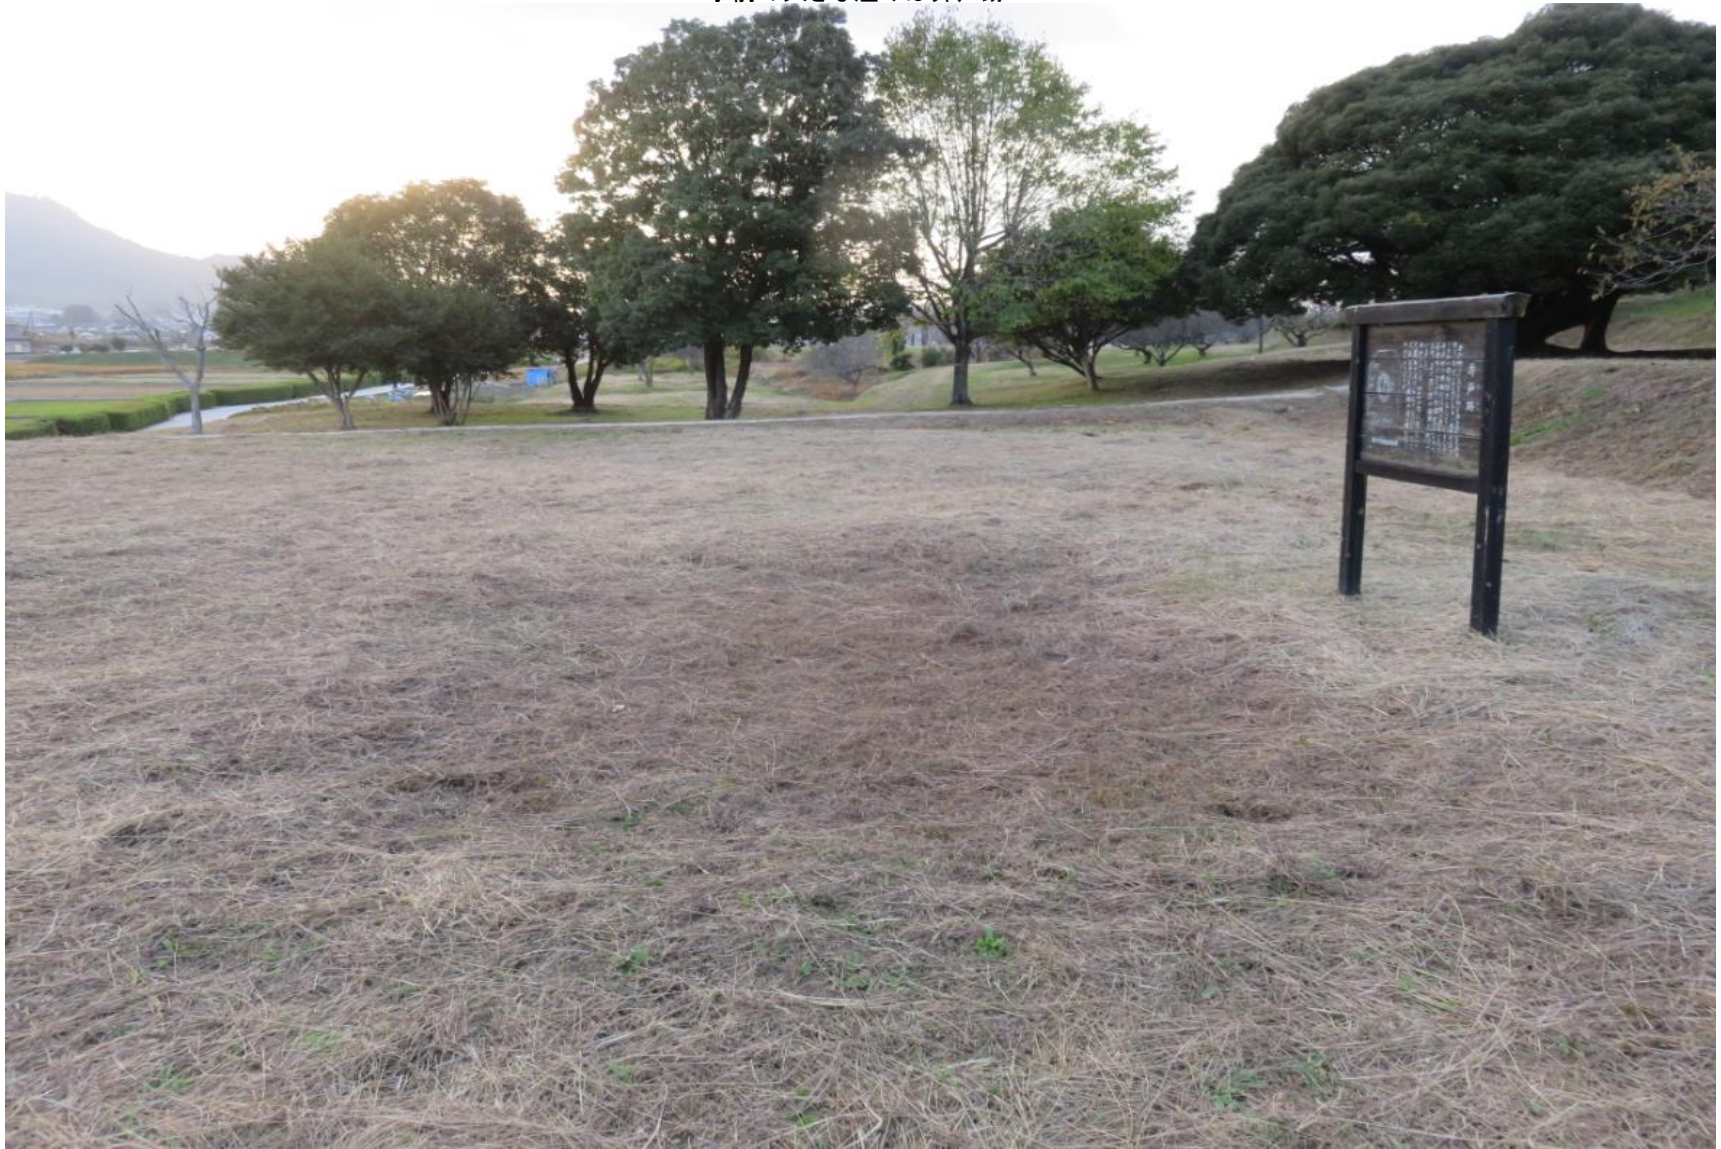
手前の大きな窪みは井戸跡

# 井戸跡 いどあと

井戸枠は二木を合<sup>あ</sup>ねて作られており、  
 形は、約一三センチメートル×六〇センチ  
 メートルの楕円形をなして、  
 井戸枠の外側には板を打ちこんで  
 長方形につくった外枠が設けられて  
 おり、また流し溝の痕跡も残って  
 いました。

井戸の上には、四本の柱に支えられ  
 た覆<sup>おほ</sup>屋<sup>や</sup>が設けられていました。これ  
 は柱を造った痕跡や柱の残欠から  
 わかったものです。

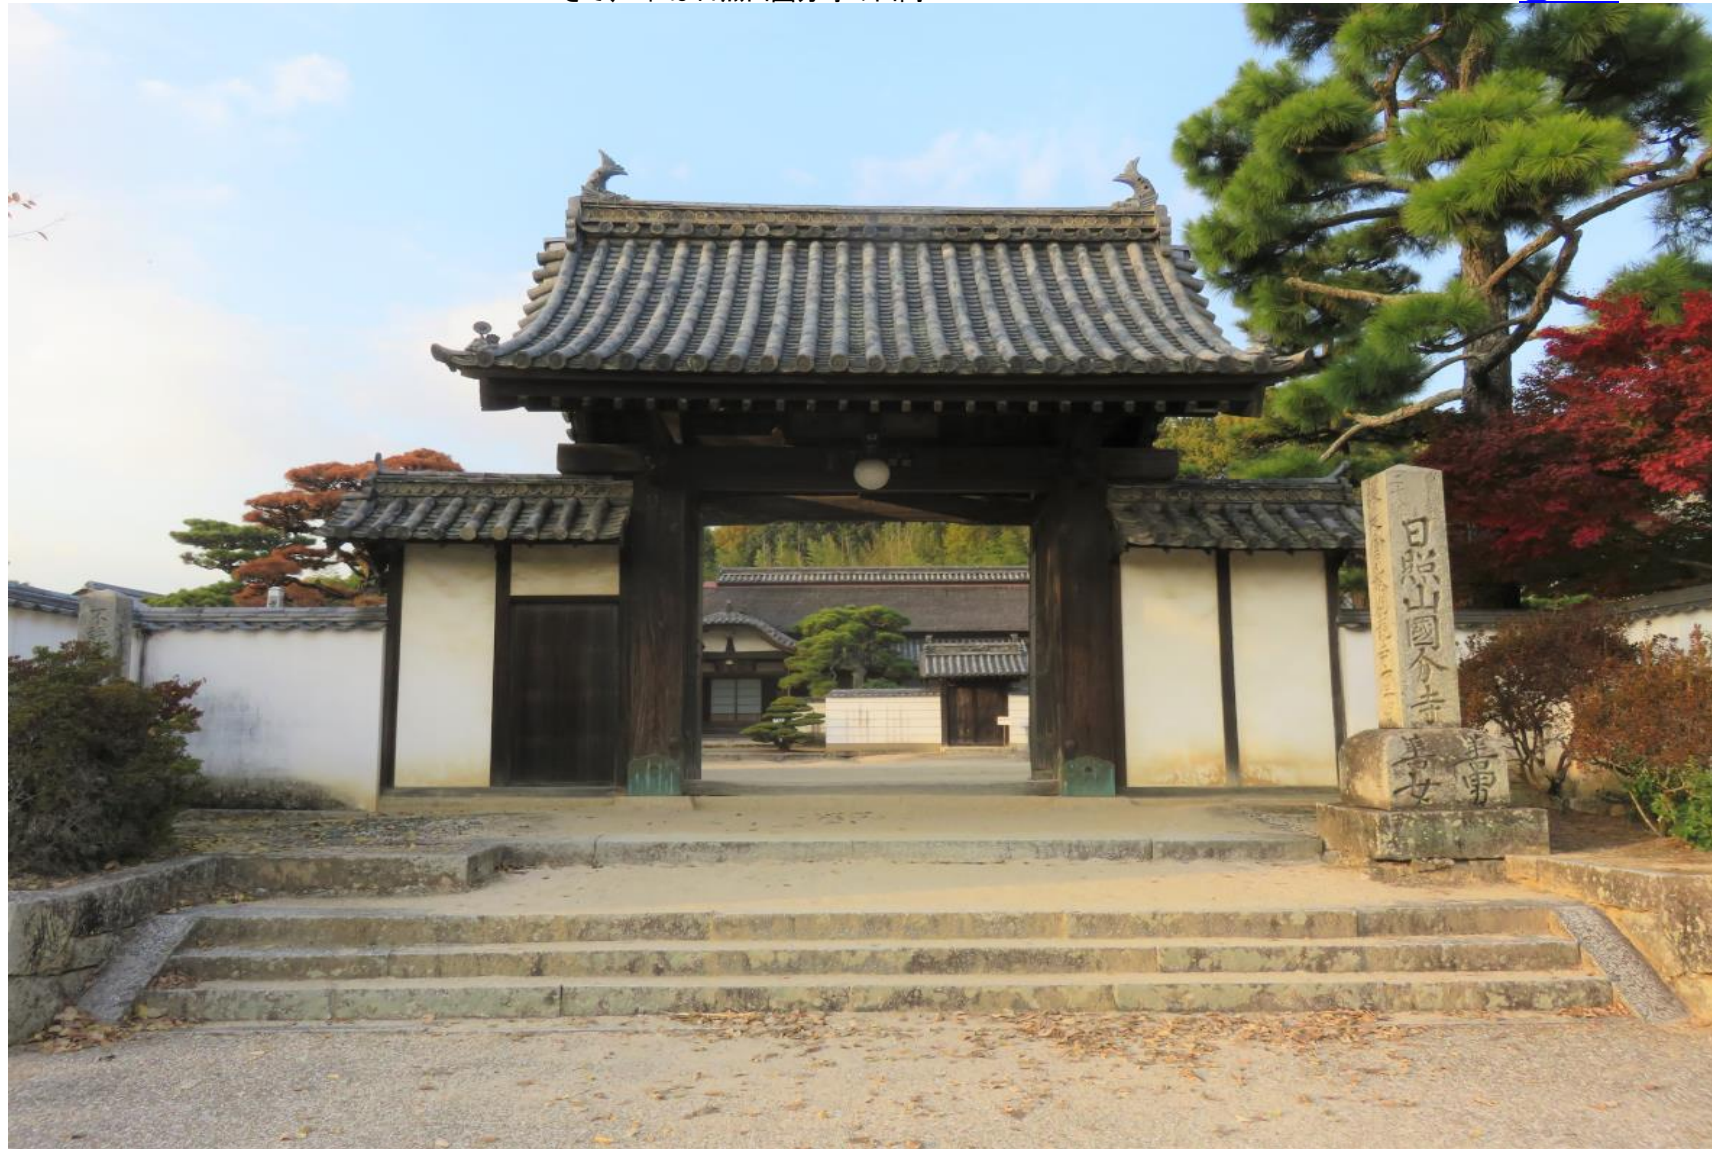
根巻き金物

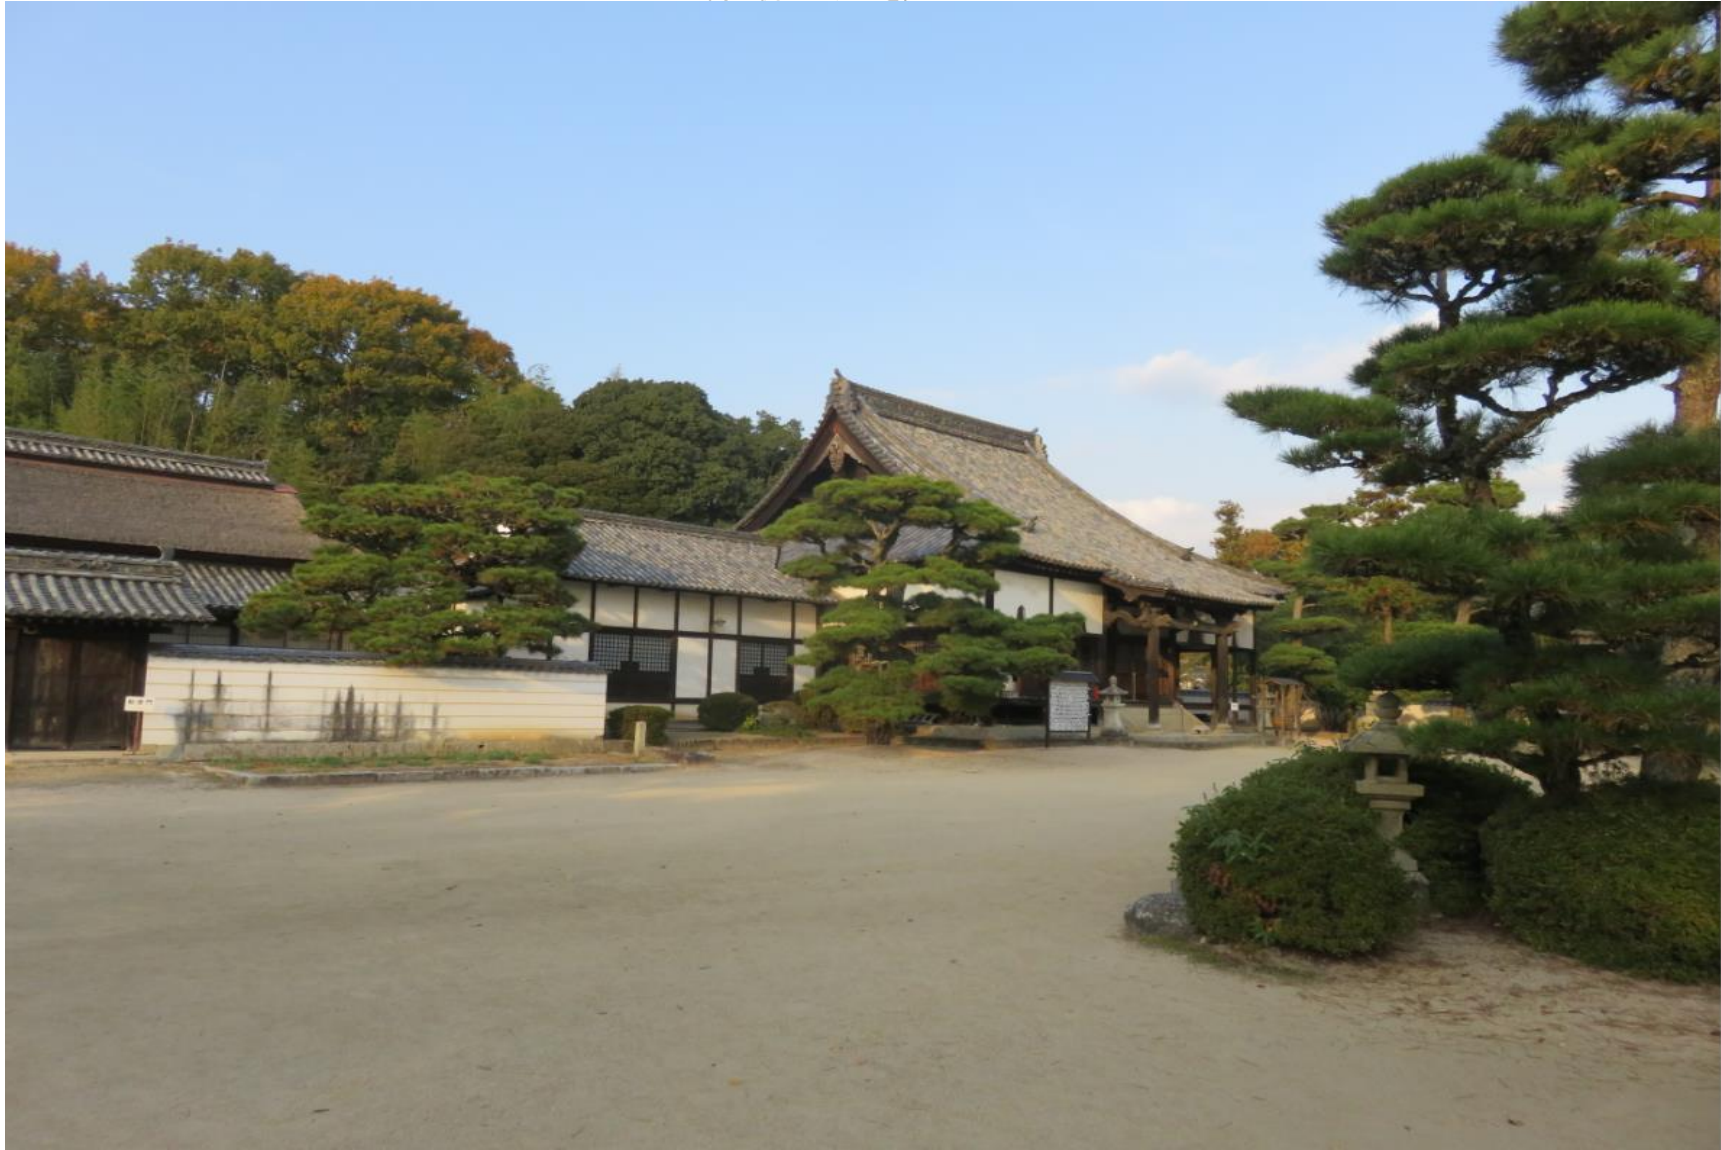
袴腰付きの鐘楼

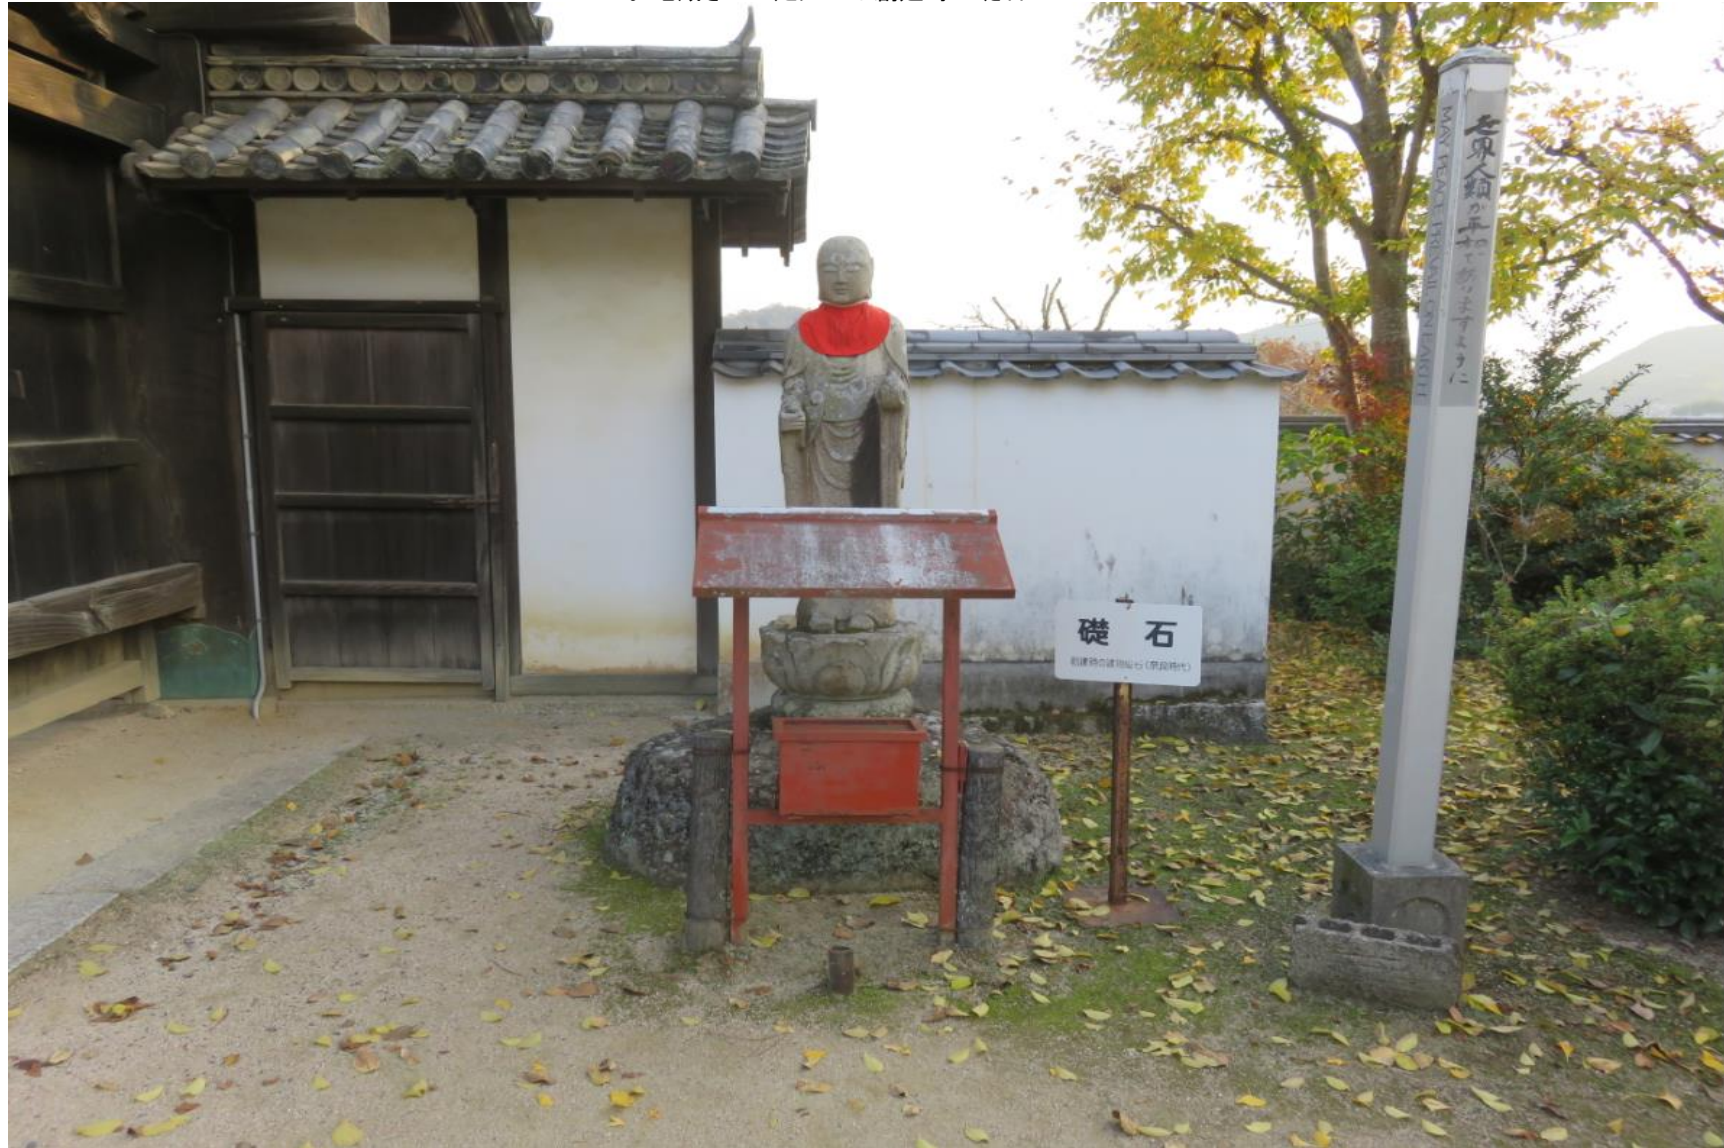
お地藏さんの足元には創建時の礎石が・・・

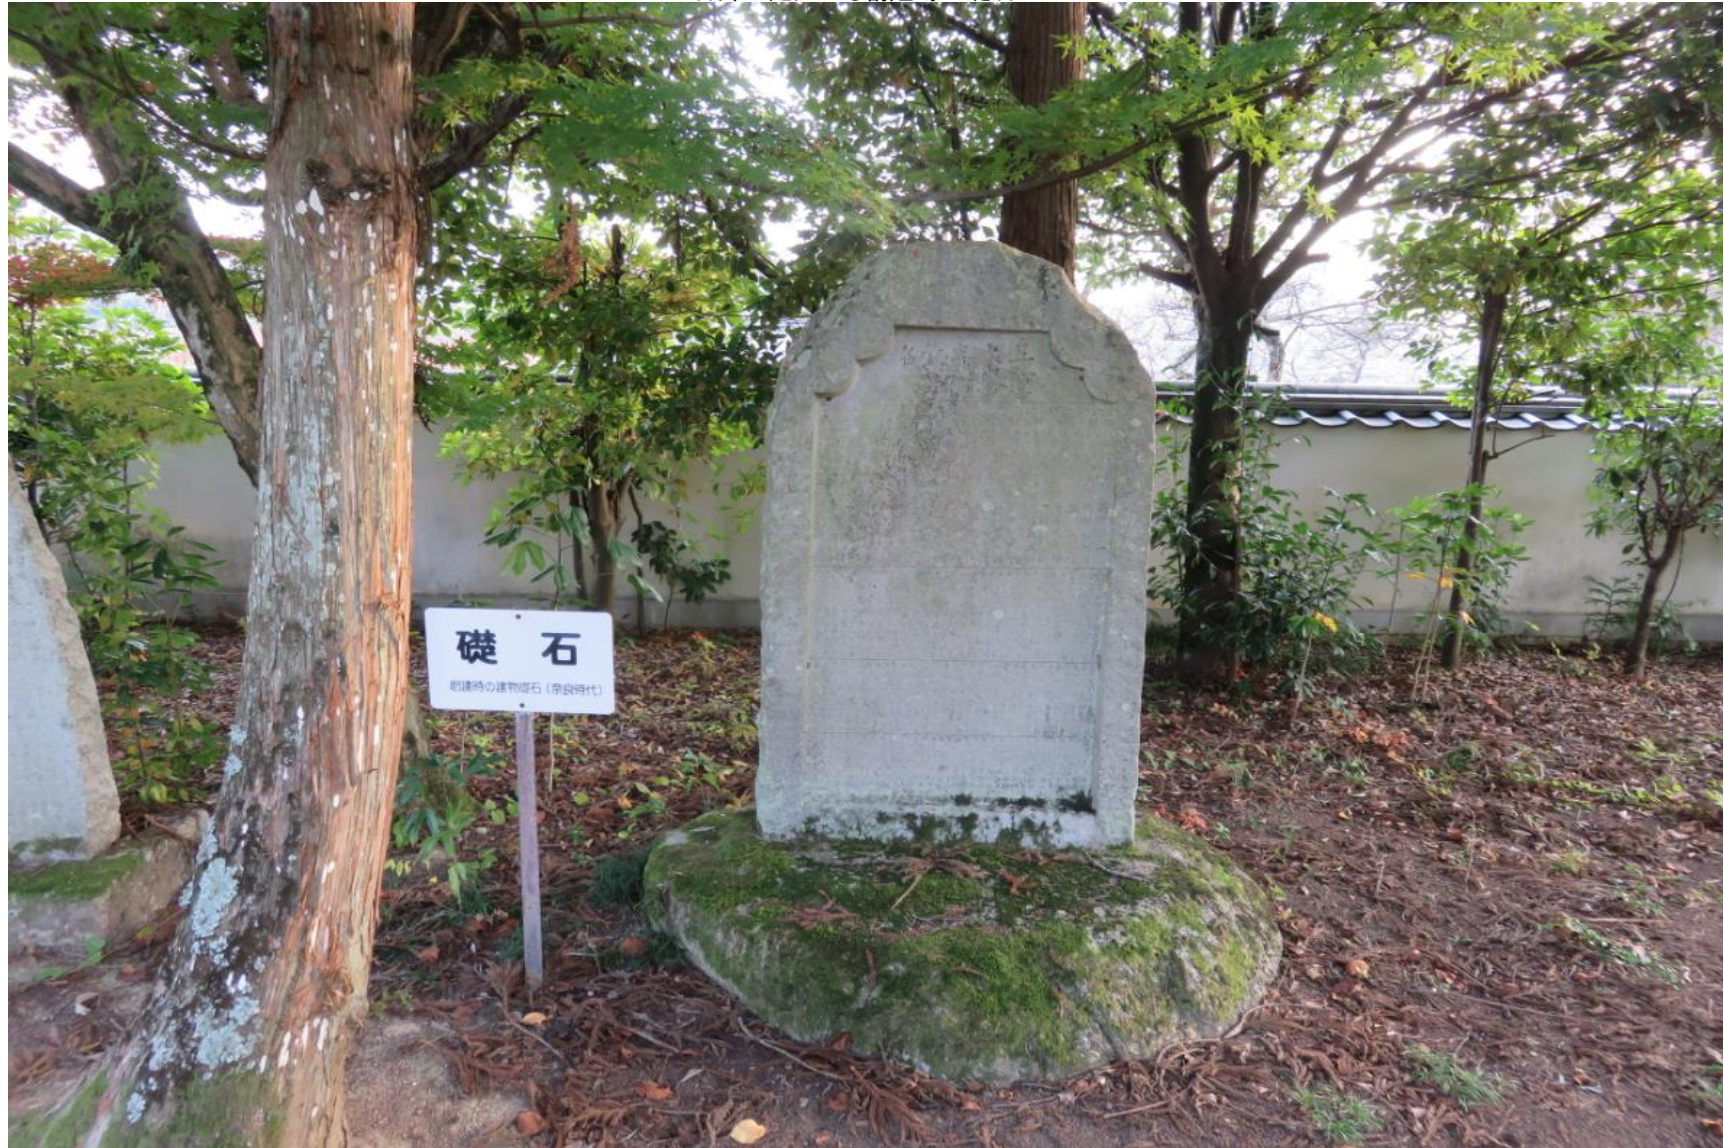
この石碑の足元にも創建時の礎石が・・・

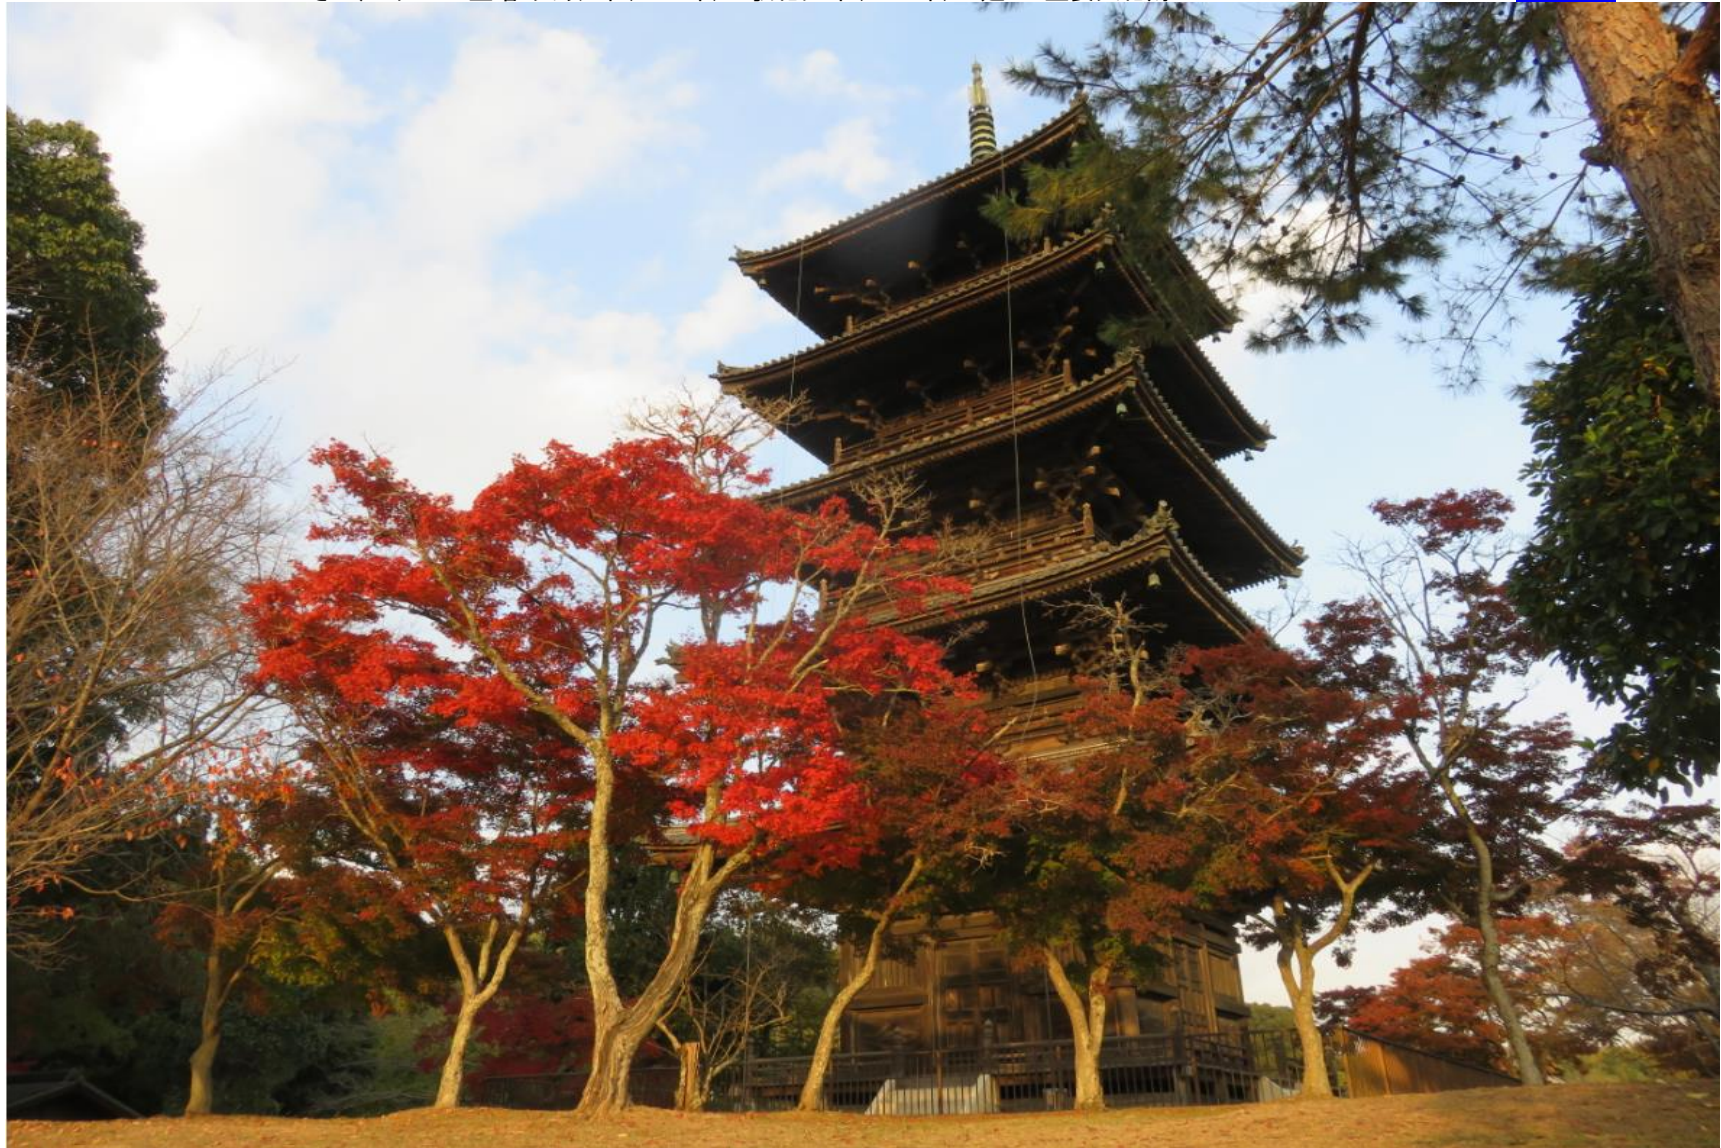
岡山県内唯一の五重塔で、初重から三重までがケヤキ材を、四重以上がマツ材を主に使用していると云う/初層、尾垂木の上に龍の彫刻が施されているらしい

備中国分寺五重塔は、江戸時代後期の文政4(1821)年に建設が始まり、弘化元(1844)年頃に完成したと考えられます。岡山県内に現存する唯一の五重塔で、国の重要文化財に指定されています。備中国分寺のその他の建物では、庫裏、裏書院、経蔵が県の重要文化財に指定されています。現在の塔の位置は、奈良時代に建立された備中国分寺の西側築地土塀の中ほどにあたります。

塔の総高は約34.3メートルで、三層までは榿材、四・五層は松材が主体の木造本瓦葺きで、青銅製の相輪が立てられています。心柱は床下の礎石から塔の中心を貫いて相輪に達しています。塔身部が高くて相輪が短い特徴があります。

初層の中央には、大日如来を表す心柱を中心に、東に阿闍如来、西に阿弥陀如来、南に宝生如来、北に不空成就如来の五智如来像が安置されています。初層外部の装飾としては、幕股に施された十二支の禽獣彫刻、尾檼の上の龍の彫刻などがあります。五層には、塔の建設に力を尽くした説旭和尚の木像が安置されています。
