# 備中国分寺跡(総社市)

「中国自然歩道案内図(備中国分寺と古墳を訪ねるみち)」より

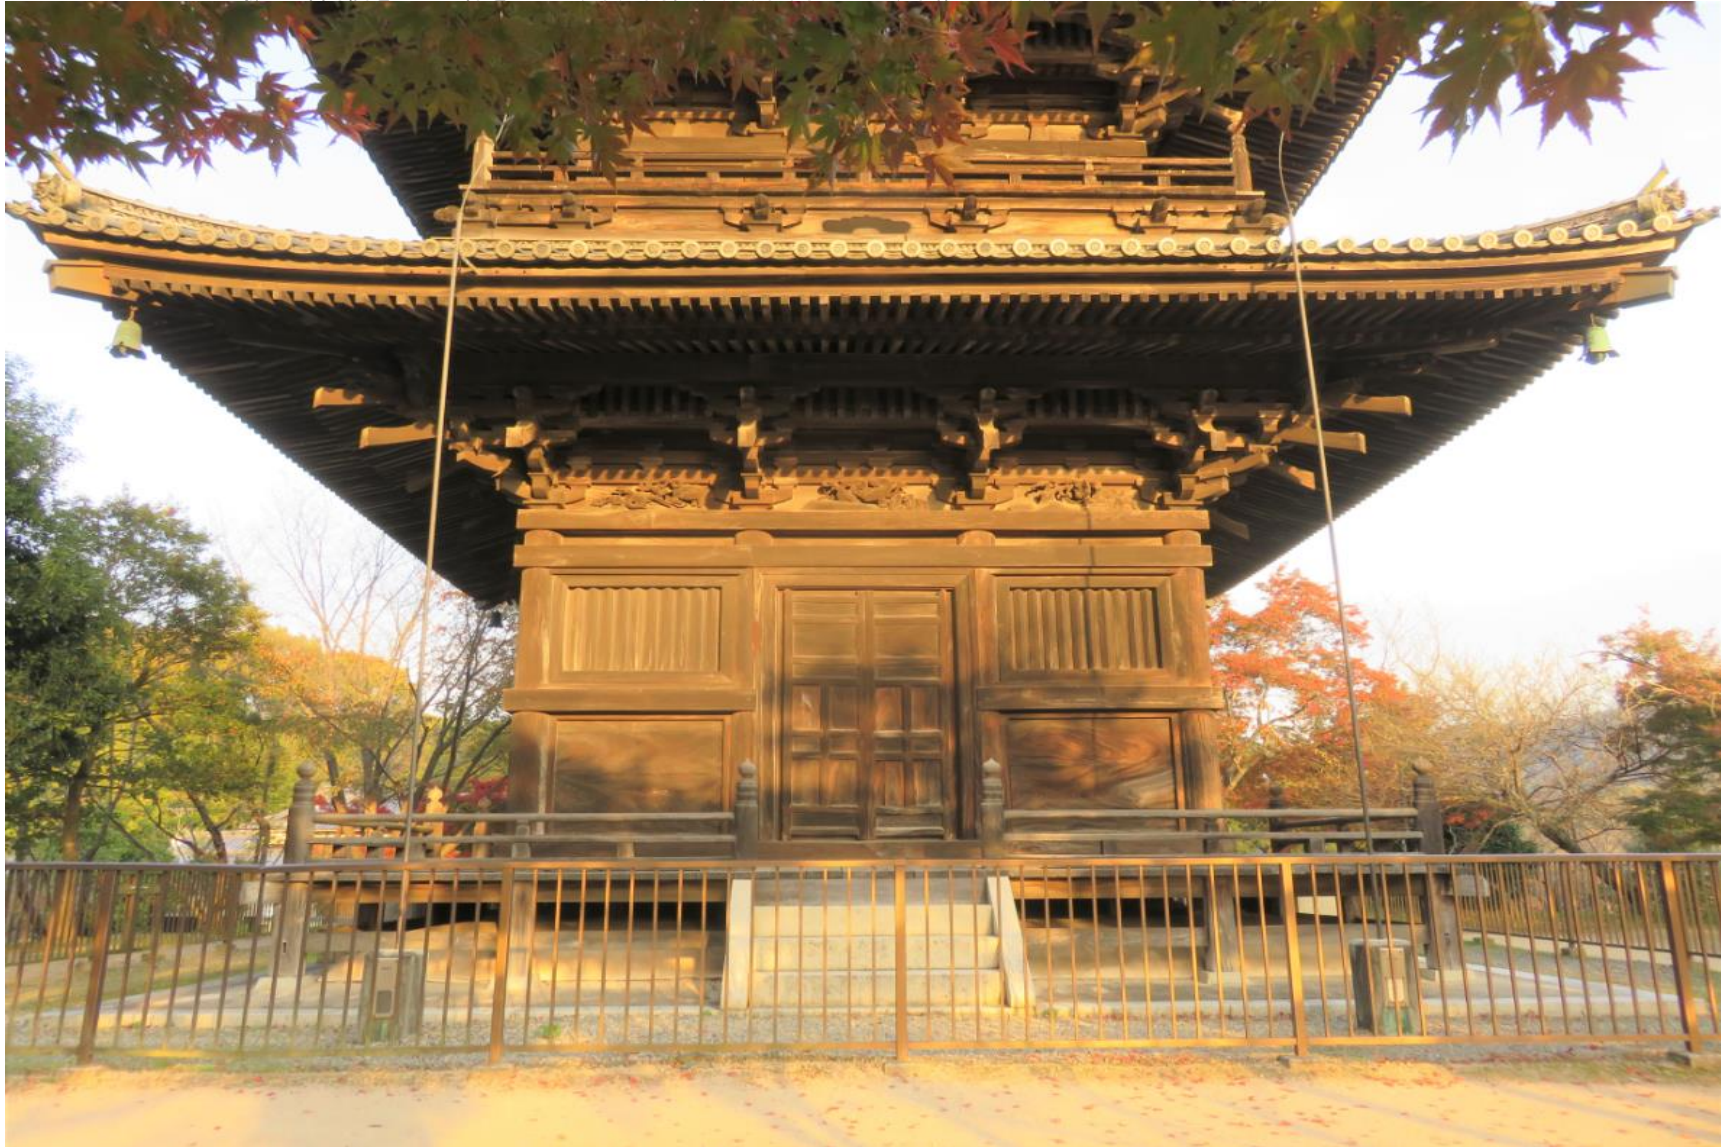
擬宝珠高欄を付した縁を巡らし、中央間棧唐戸、脇間連子窓、中備えの臺股は十二支の彫刻が嵌め込まれている

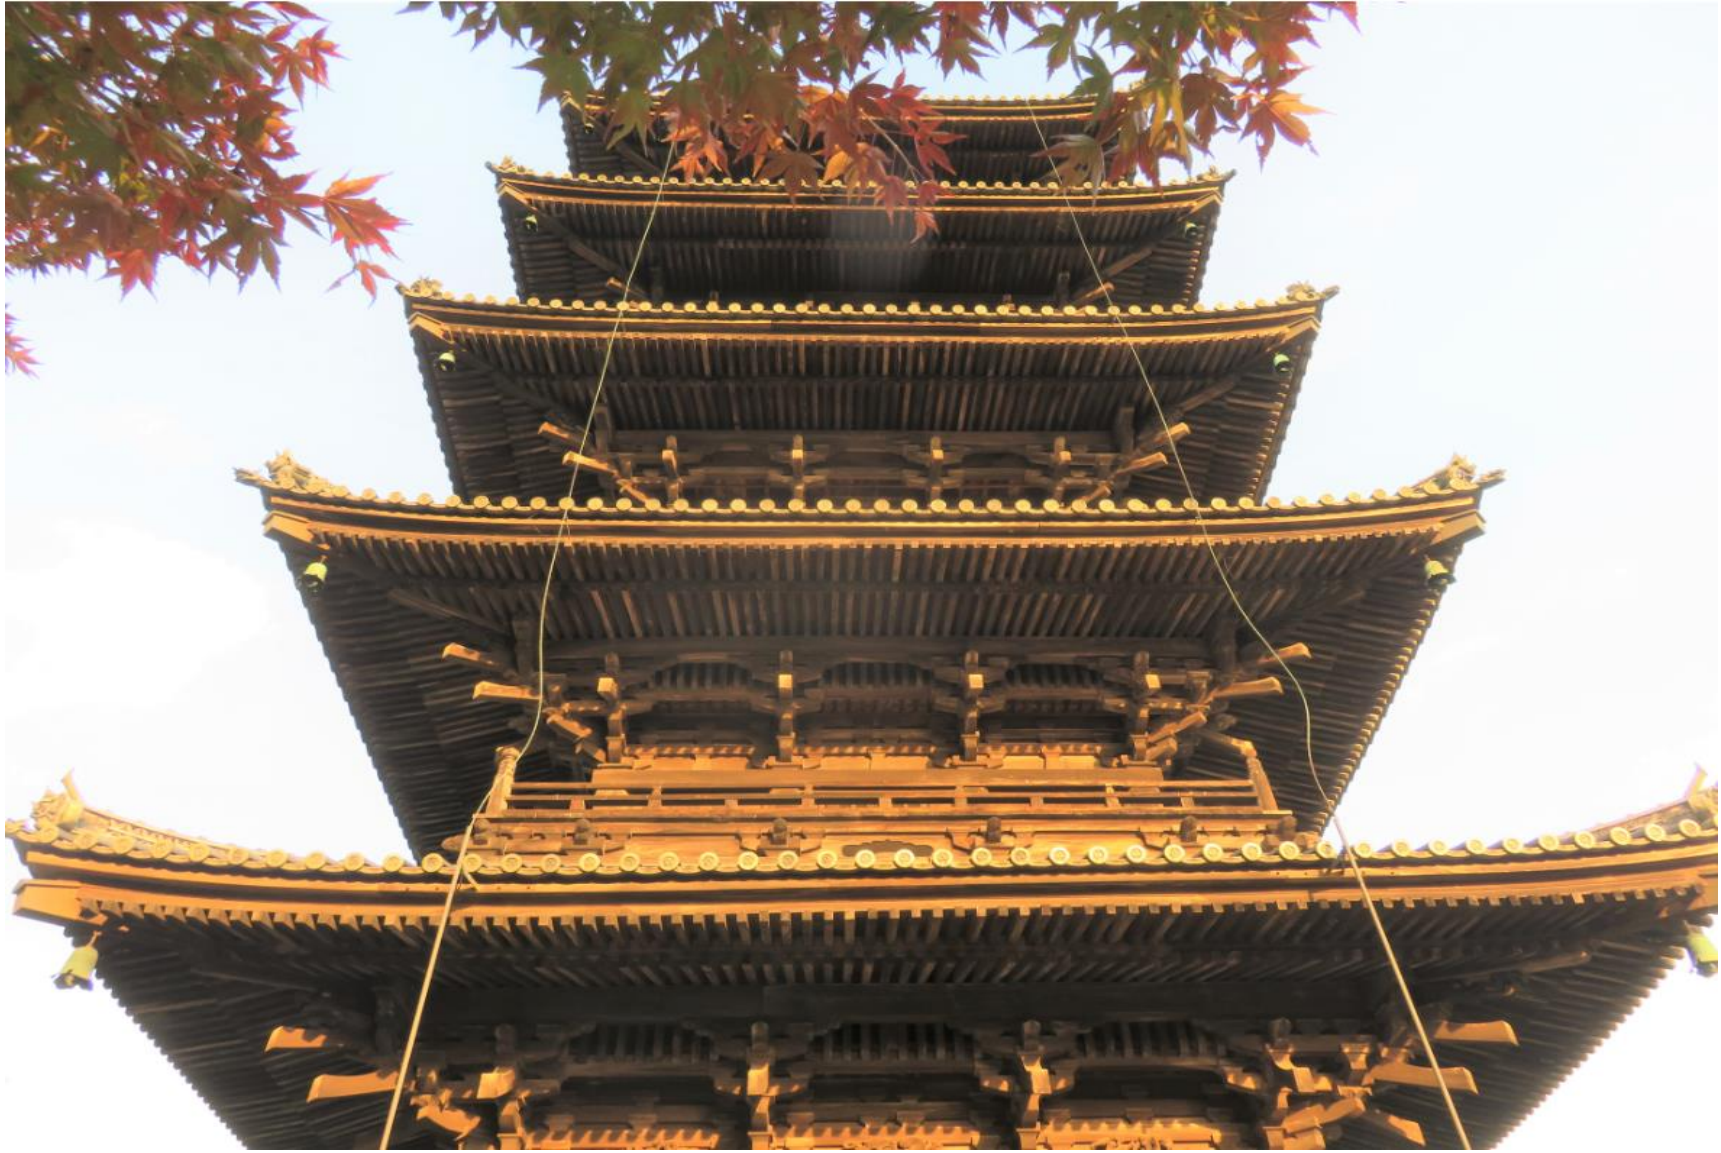
組物は三手先斗栱/垂木は二軒平行繫垂木
