東大寺(続き)

法華堂(三月堂)/国宝/創建以来の天平期の本堂(正堂)と鎌倉期再建の礼堂の合体した建物

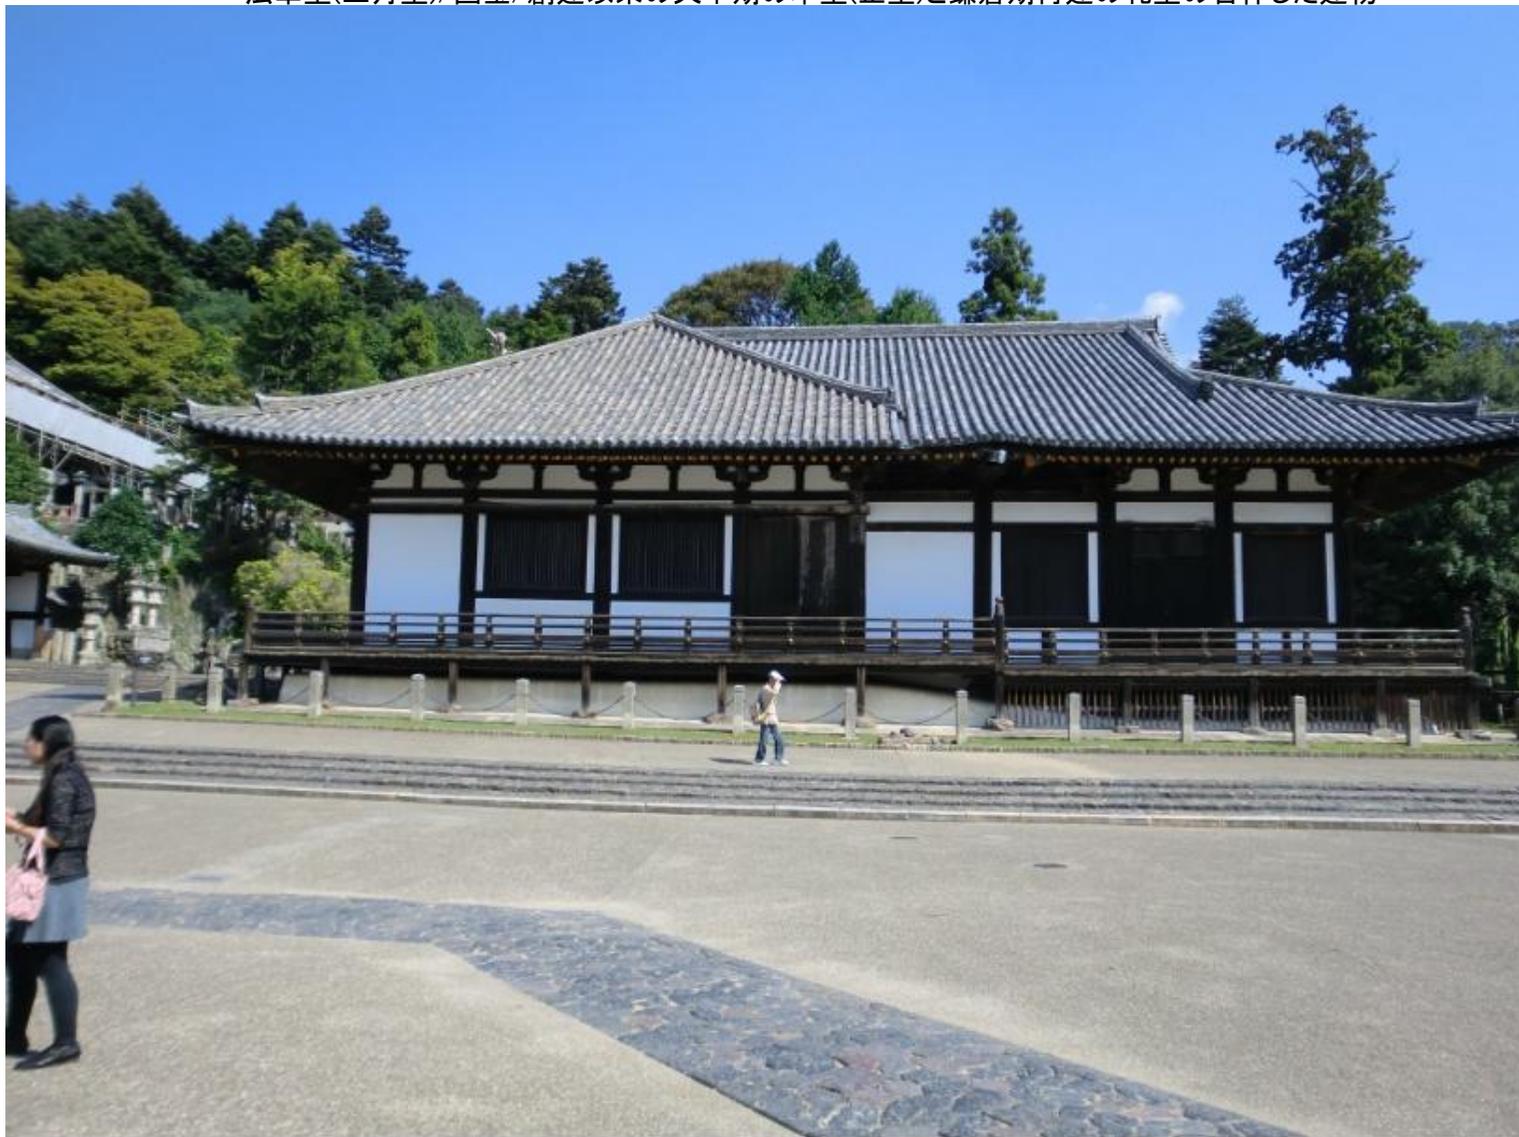
左手が創建以来の天平期の本堂(正堂)西側面

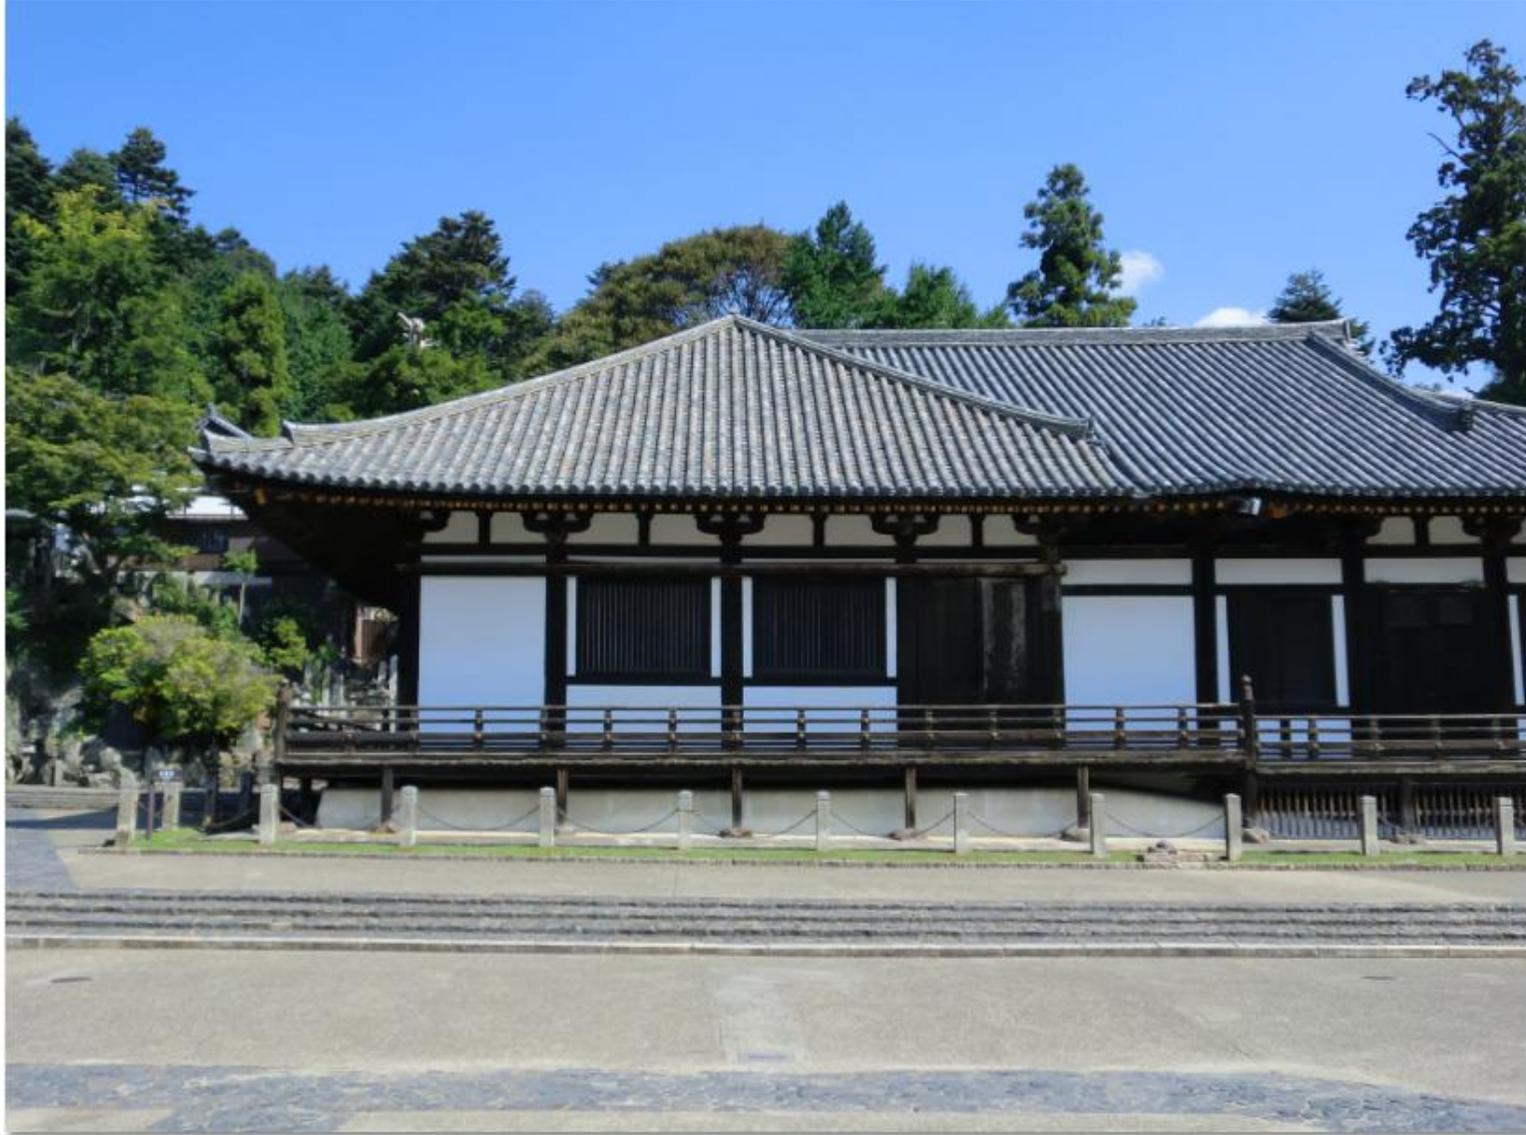
右手が鎌倉期再建の礼堂西側面

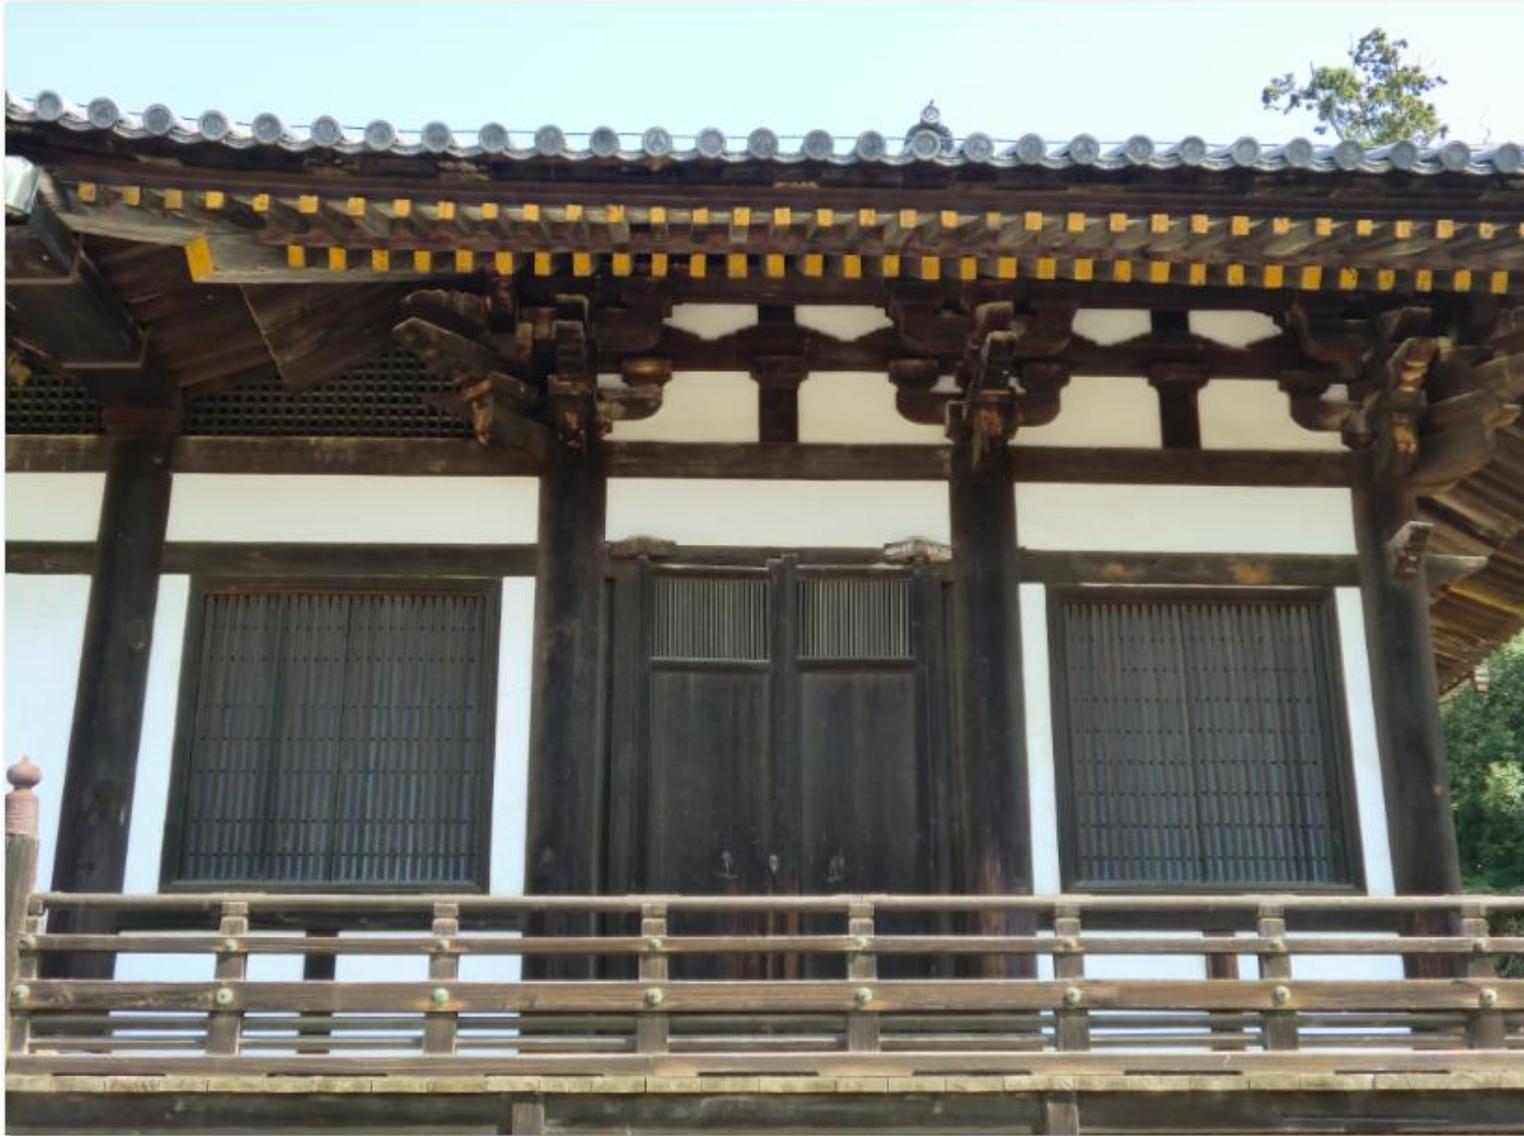
屋根の接続部分

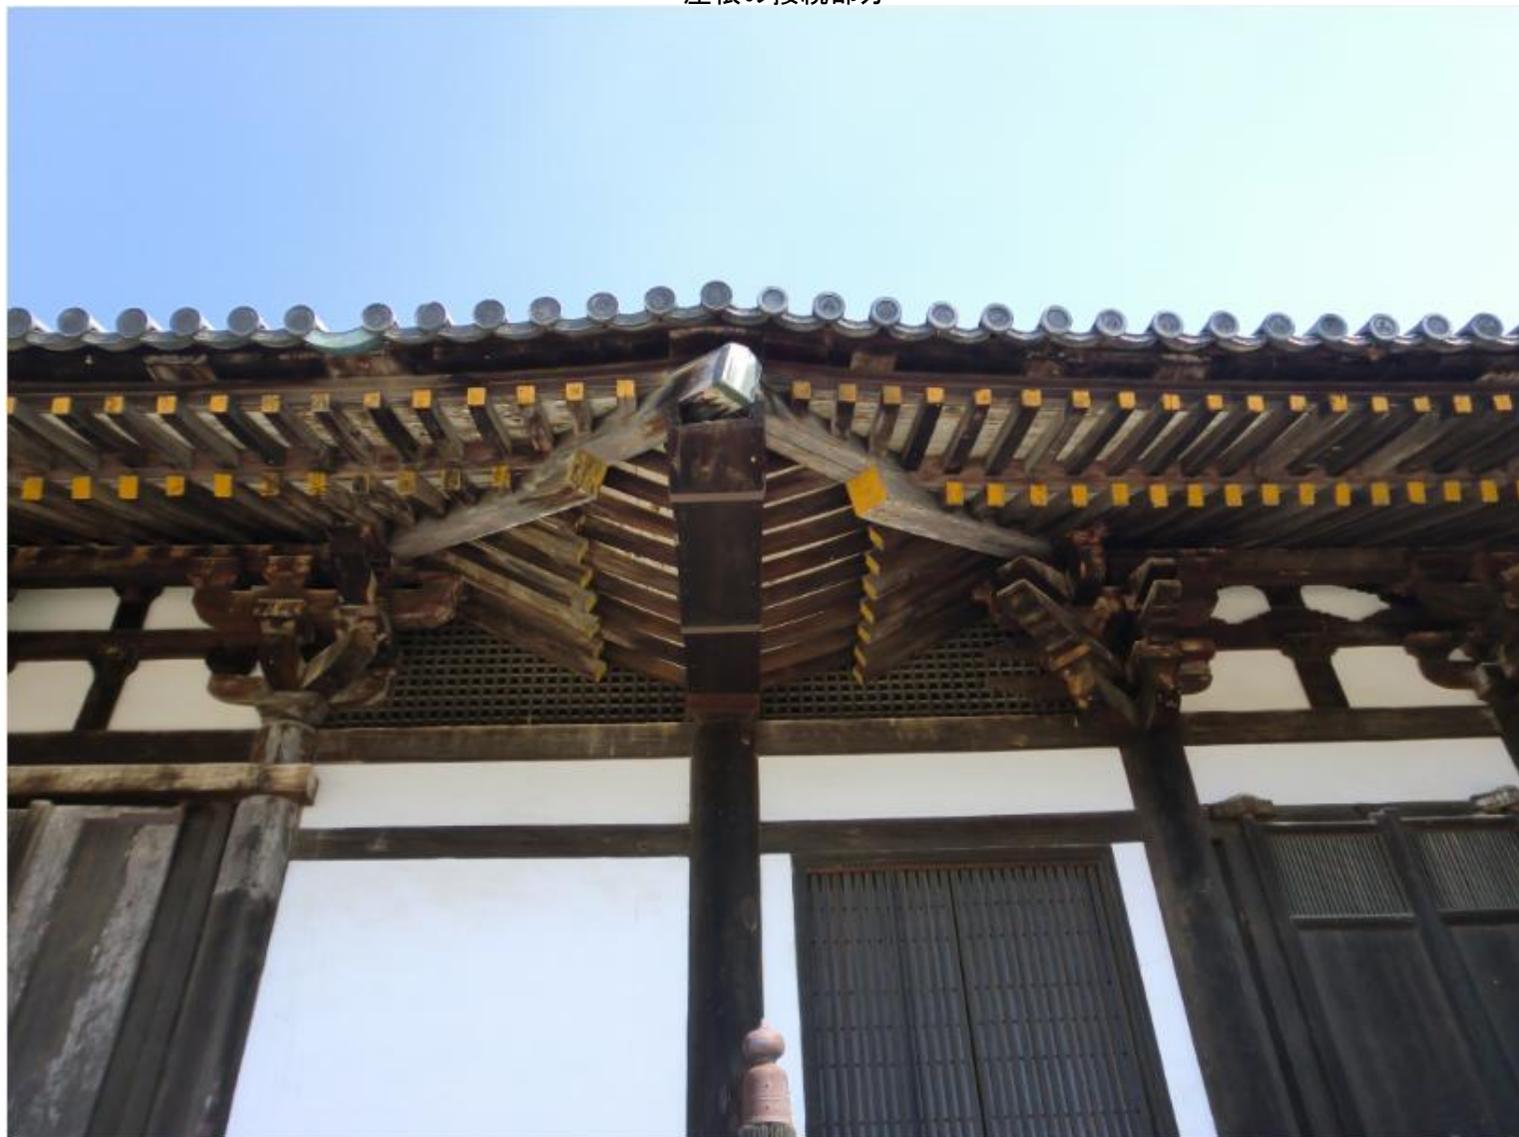
本堂と礼堂で通し肘木・間斗束のデザインが相違している

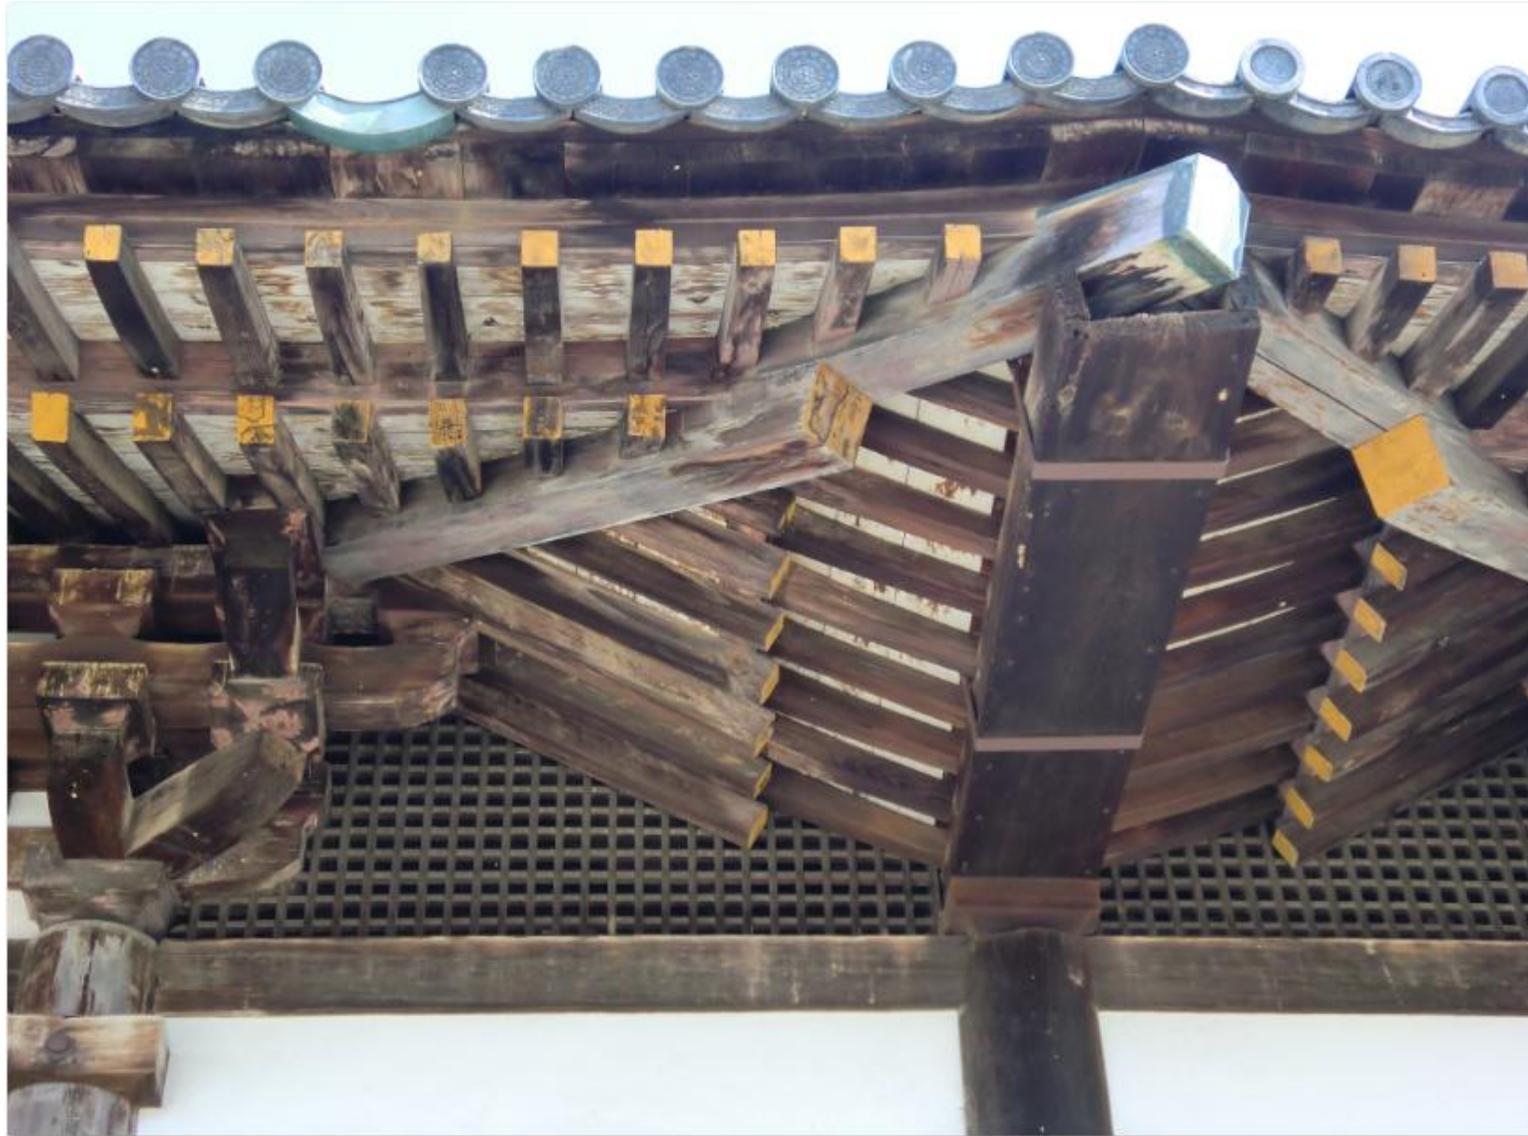
礼堂では木鼻が大仏様になっている

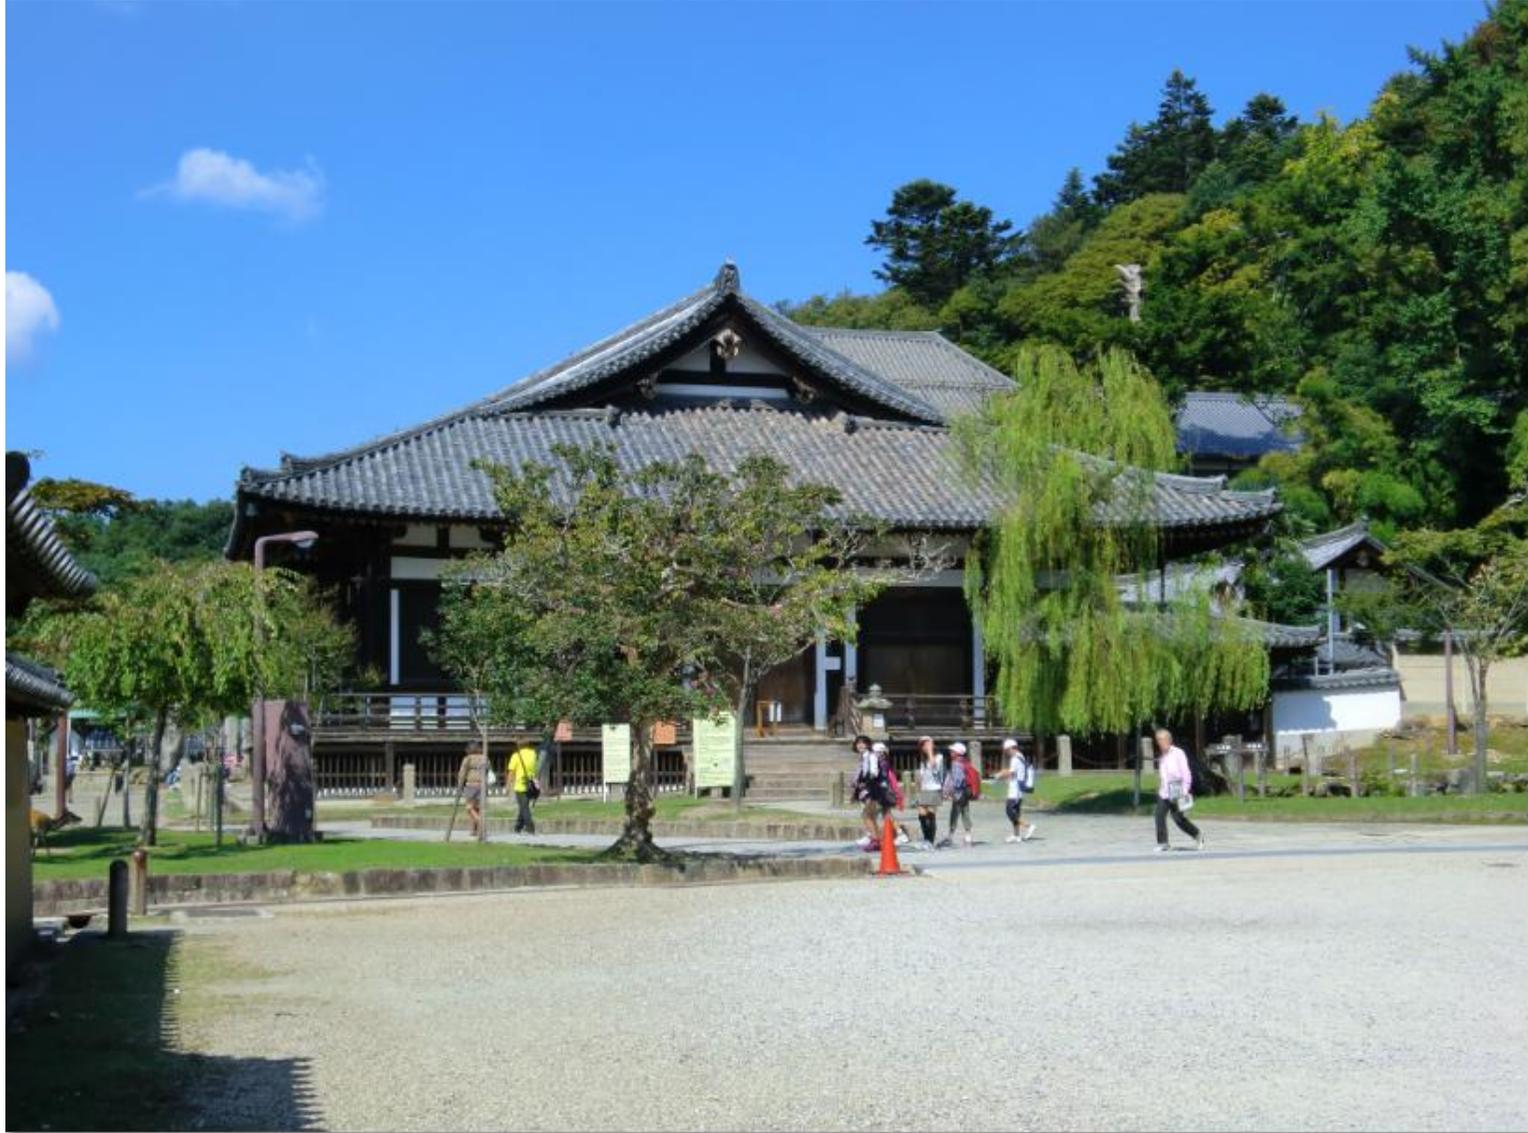
手前に石灯籠(重要文化財)が見える/1254年造立
